ODA事業における事故事例 教訓と再発防止

2022年11月

国際協力機構(JICA)インフラ技術業務部

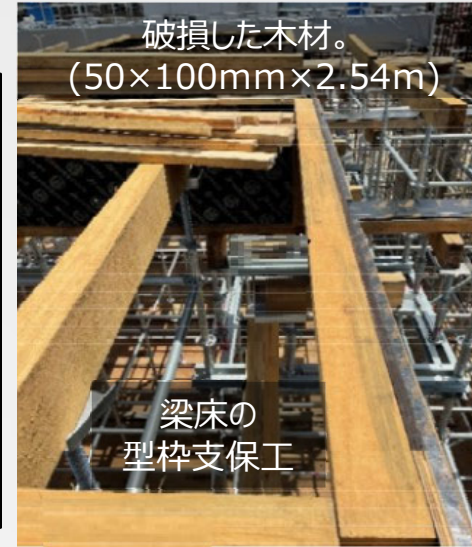
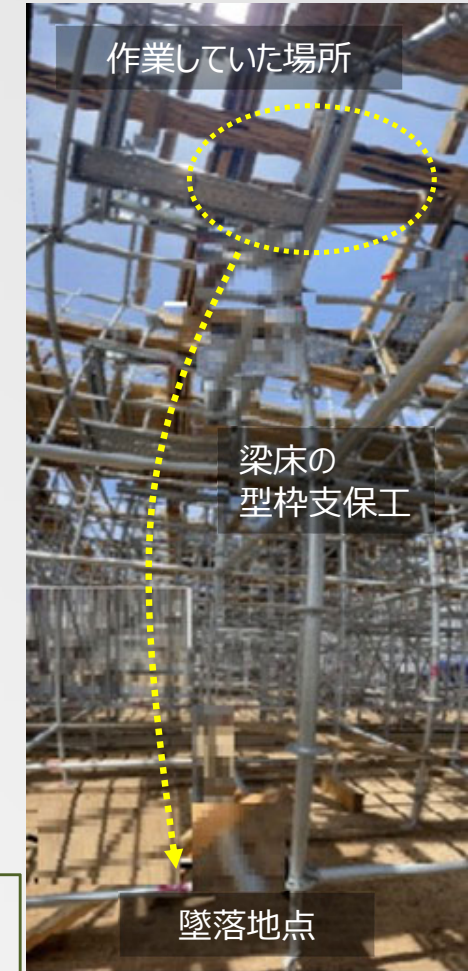
【墜落】 国際空港の改善事業、旅客ターミナルの梁床の型枠作業中に支保工足場の作業床(木材)が破損し、作業員が約4.2m墜落した。

- 空港ターミナルビル2階の梁床型枠作業は、高所作業に含まれるが適切な作業床が設置されていなかった。
- 被災者は、墜落防止用の安全帯フックを外していた。
- 支保工足場の作業床で使用していた木材が破損したことは、作業床の材料として適切でなかった
- 足場の作業前・定期点検は、安全担当者や担当技術者によって適切に行われていなかった。

- 高所作業となる作業床は、安全担当者、担当技術者により作業前・定期点検により設備の安全性を確認するとともに不安全箇所があった場合には、すぐに改善する。
- 基本的な安全活動が事故撲滅に向けたポイントである。

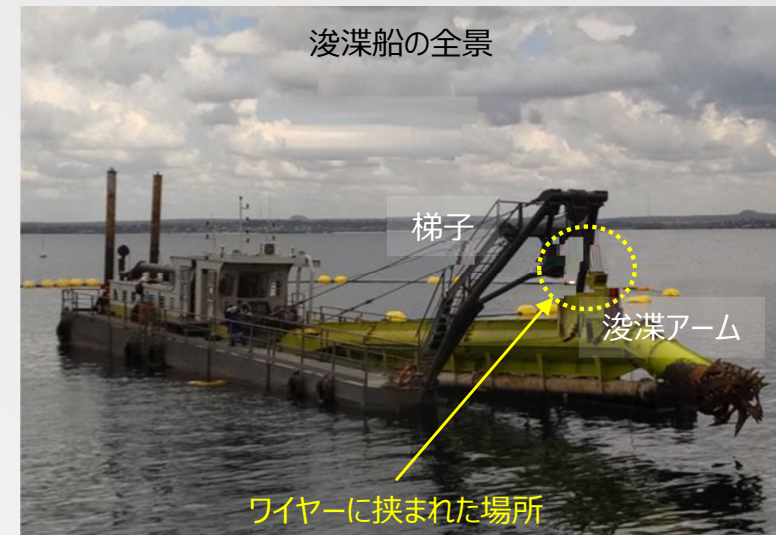
【挟まれ・巻き込まれ】 港湾の土木工事において浚渫船のアームのワイヤーを修理中、作業員の手が鉄骨とワイヤに挟まれた。

- 浚渫船のアームでワイヤが絡まったため、作業員が梯子を登ってほどく作業をしていたが作業員の退避していない状況でオペレーターがワイヤーを引いたため作業員の手が鉄骨とワイヤーに挟まれた。
- 夕方の暗い時間帯になり照明も十分でなかったため確認が疎かになった可能性がある。

- 機械を操作する前には、必ず安全確認を怠らないようにする。
- 的確な作業環境の維持するため暗い場合には、照明を十分にする。
- 合図の徹底、必要に応じた監視員の配置など
- 機械の点検時に操作する場合、オペレーターは、作業状況や作業員の動線を把握し、安全を確認してから操作する

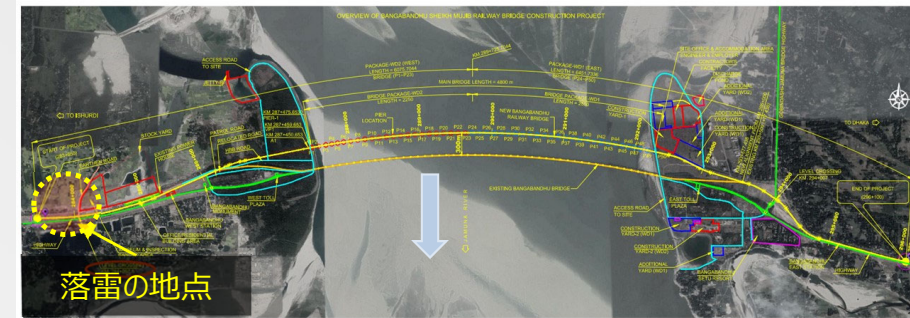
鉄道橋建設事業の平面図

【落雷】 鉄道専用橋建設事業の陸上側で排水側溝を設置していた作業員が落雷により現場内の木の下で発見された。

- 雷雨が接近したためコントラクターが作業中断と避難を指示した。
- 避難指示の後、現場に残っている被災者をコントラクターが見つけて避難を呼びかけたが、本人の意思でその場に留まった。
- 約一時間後に被災者が現場内の木の下で落雷により倒れているところを発見された。

- 落雷は、海面、平野、山岳では場所を選ばない。
- サイトが広く平らな場合には人に落雷することもあり、近くに高いものがあるとこれを通して落ちる可能性が高い等、雷の性質を理解する。
- 落雷時には、できるだけ早く安全な空間に避難する。
- サイトでは、避雷針付きの避難小屋を設置する。
- 落雷時の安全確保⇒雷雨時の行動規則の設定および退避のタイミングと退避場所の確保、さらに的確な情報提供等が再発防止のポイントである。

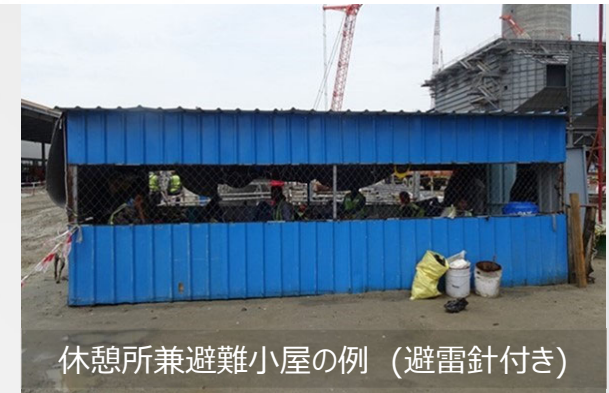
休憩所兼避難小屋の例（避雷針付き）

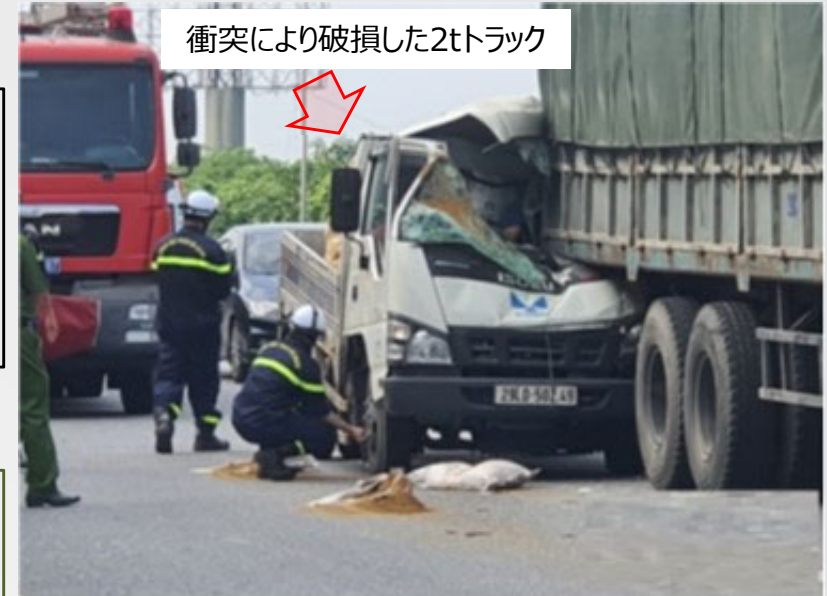
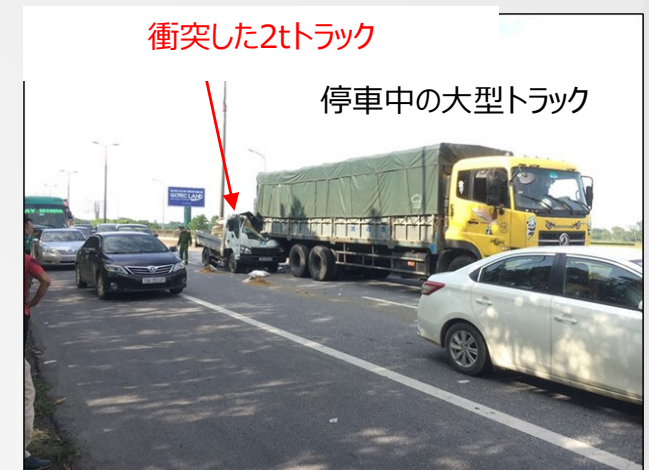
【交通事故】 下水道整備事業のサブコントラクター関連の下請会社の運転手が、2t車でベントナイトを工場から工事現場へ運搬作業中、大型トラックに追突。

- 故障した大型トラックが中央分離帯に近い車線で停車していたところに前方不注意の2tトラックが大型トラックの後方に追突した。
- 衝突した小型トラックの運転手は、強い衝撃を受けて押し潰されて運転席と大型トラックに挟まれた。

- この事故の原因は、一般的に高頻度の「**安全不注意(前方不注意)**」と「**脇見運転**」と極めて軽率な不注意が原因であり**基本的な安全遵守が事故撲滅のポイント**である。

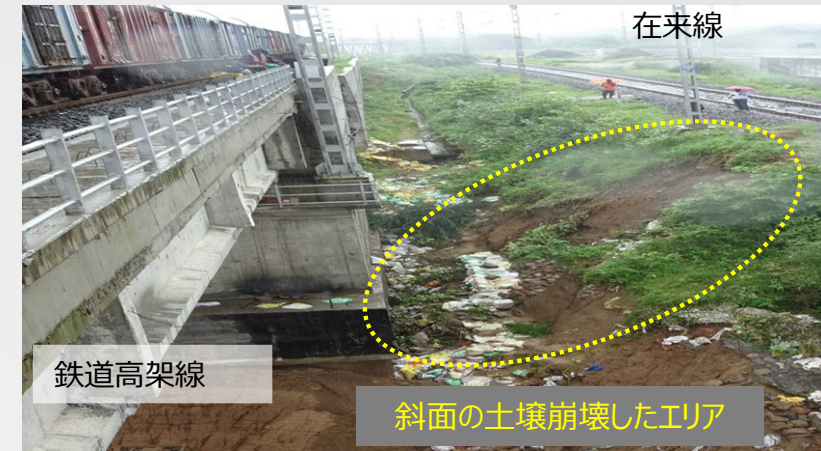
【激突】 鉄道事業における橋台の斜面崩壊の復旧作業を行っていた作業員が隣接する既設の鉄道敷内を歩行中列車と衝突した。

- 連続した大雨に加え斜面の雨水が適切に処理されず盛土斜面が崩壊し作業現場へアクセスが阻害されていたため隣を走っている既存の国有鉄道敷きを利用して作業現場へアクセスしていた。
- 作業を終了し、帰宅のため線路敷きを歩いていた作業員は、携帯電話とイヤホンを使用していたため接近してきた列車に気付かなかつた。

- 請負業者は、サイトへのアクセスは、安全で適切な通路を設ける。
- 雨期の土壌浸食を回避するため、事前に緑化や石積などの法面保護工で対策する。
- 既設鉄道線路内への立入禁止と安全の意識向上のために再教育を行う。
- 毎日のTBM等により作業員へ危険リスクを周知・認識させる。
