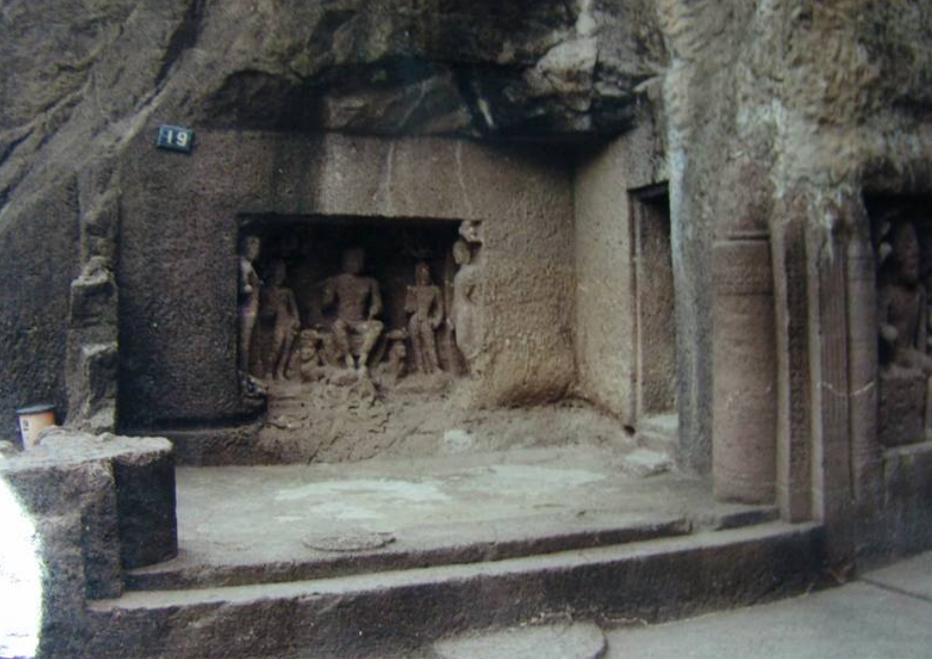
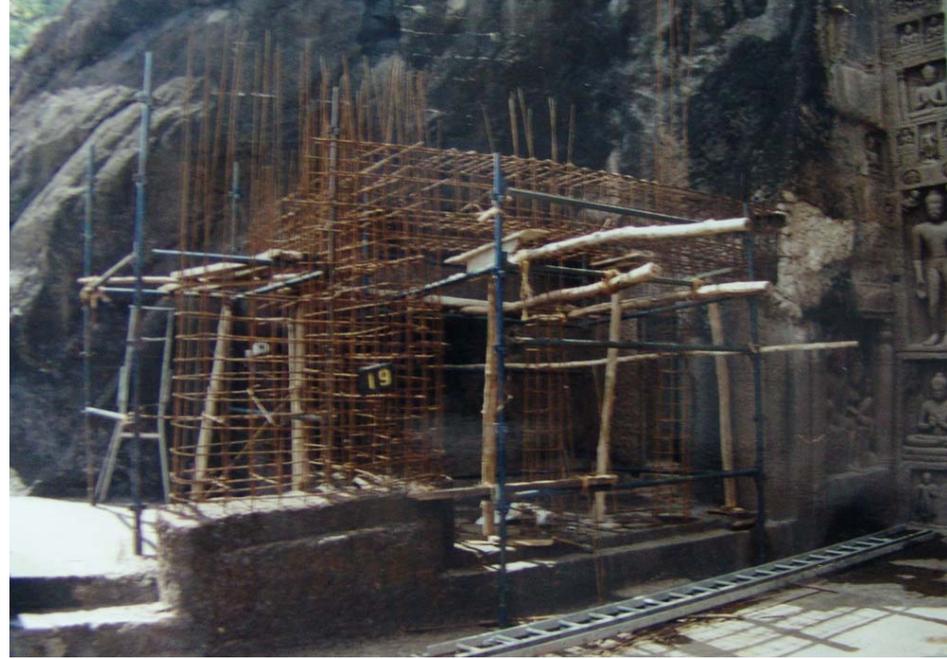
図26 第19石窟右祠堂 復原前（左）と復原工事中（右）

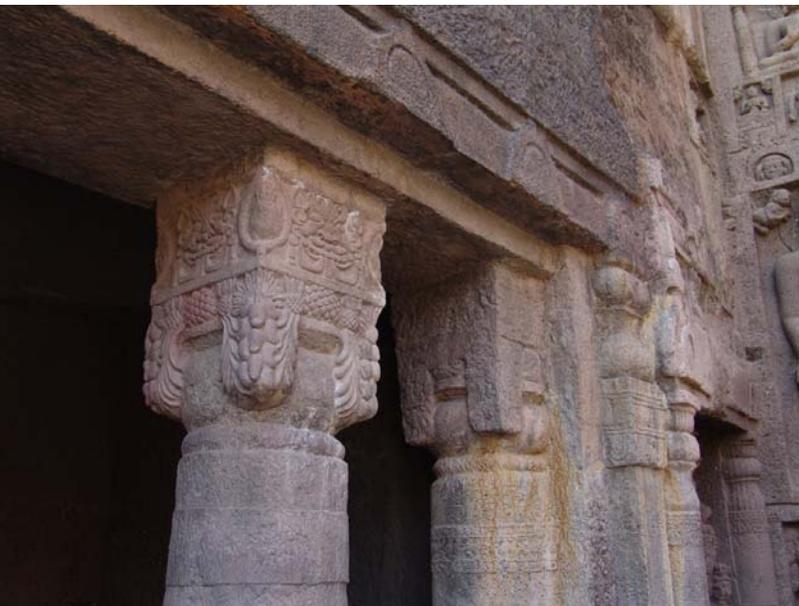
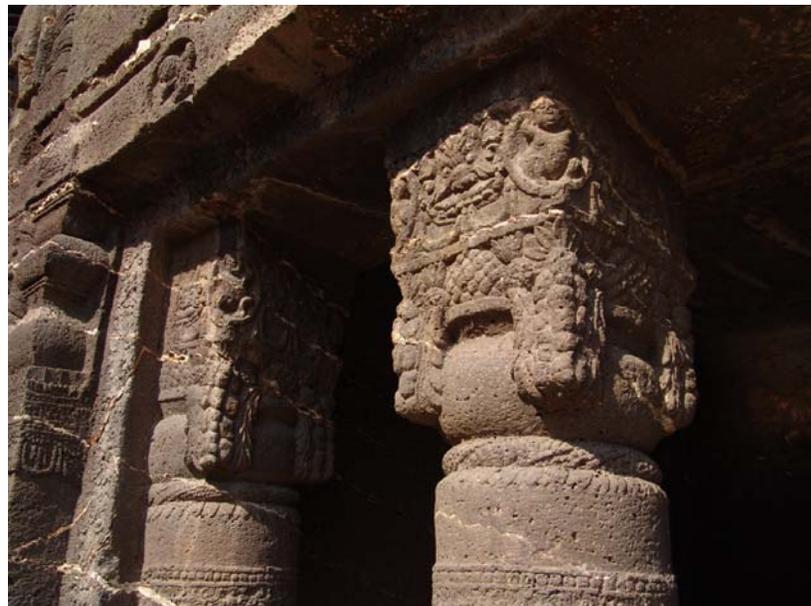
図27 第19石窟右祠堂の復原柱頭（左）と左祠堂のオリジナルの柱頭（右）

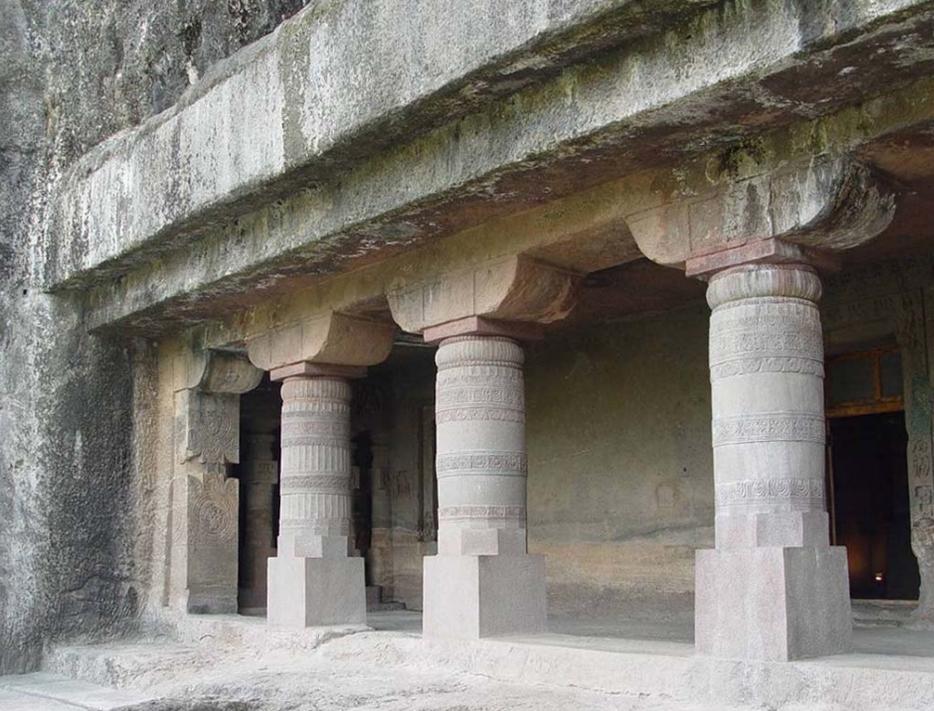
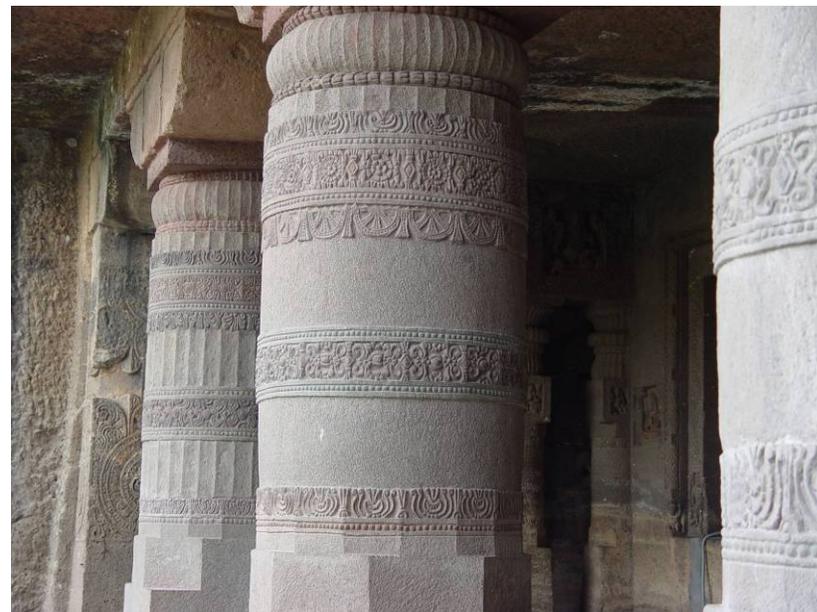
図28 第21石窟の復原ファサード(左)と列柱詳細(右)

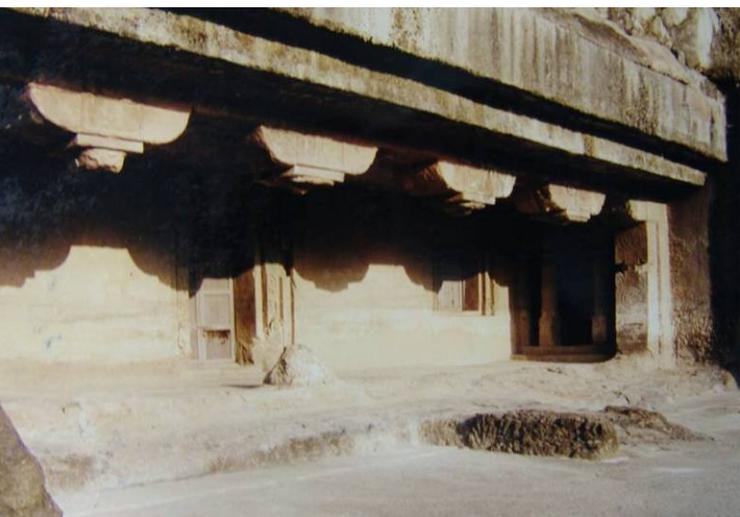
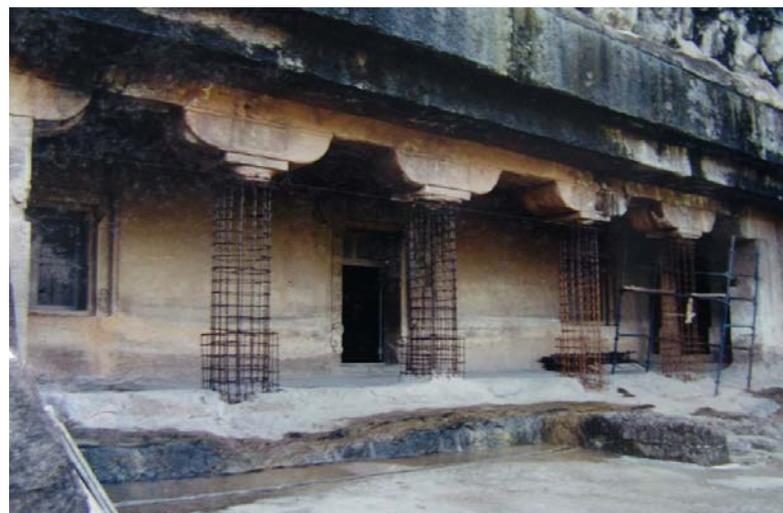
図29 第21石窟の復原前(左)と復原工事中(右)

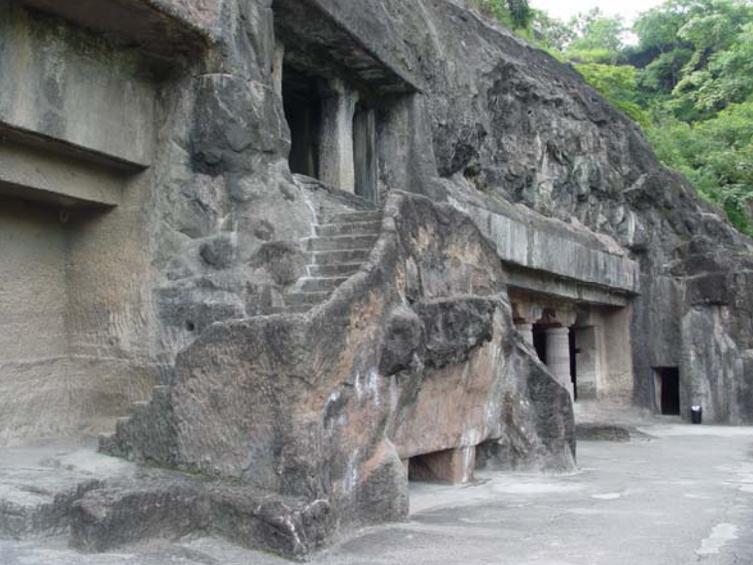
図30 第22石窟の復原ファサード

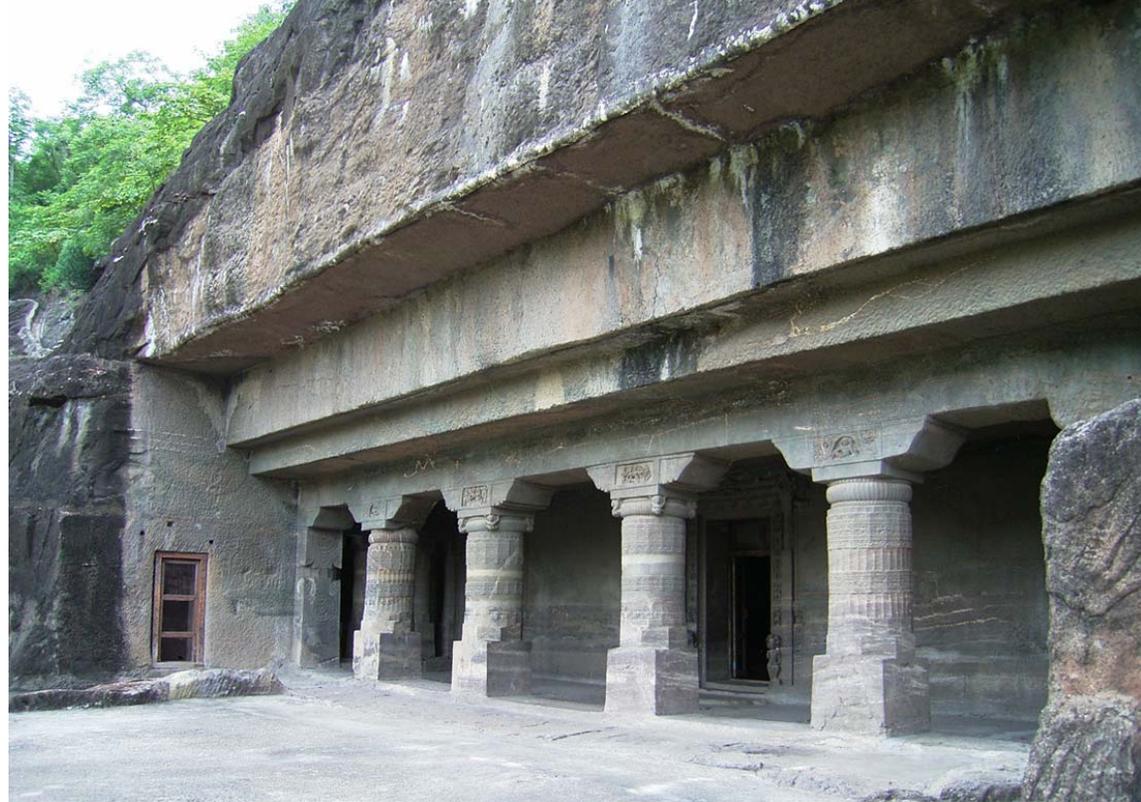
図31 第23石窟の復原ファサード

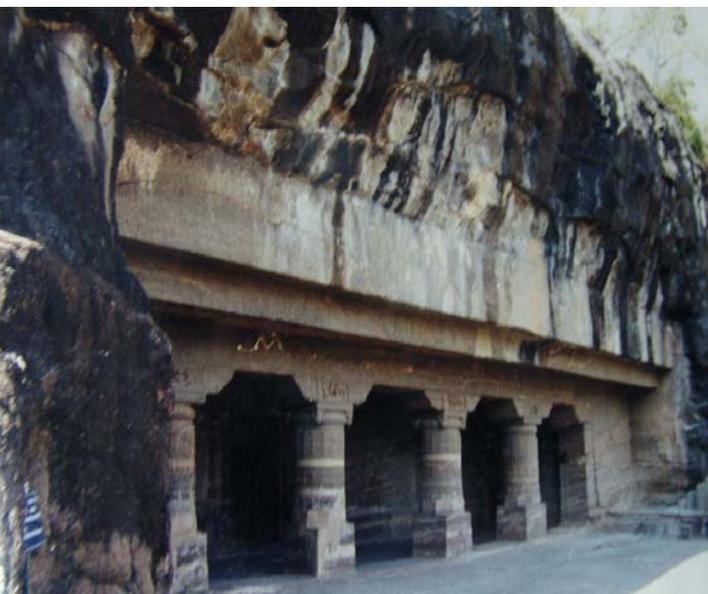
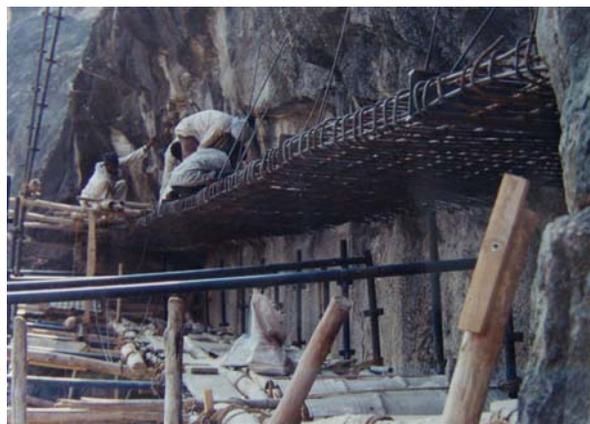
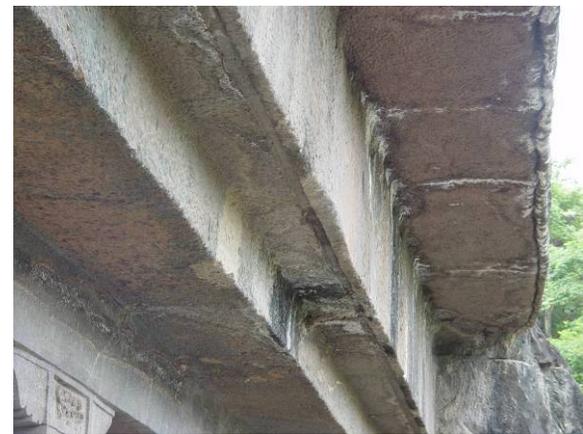
図32 第23石窟復原前(左)と復原工事中(右)および復原された軒

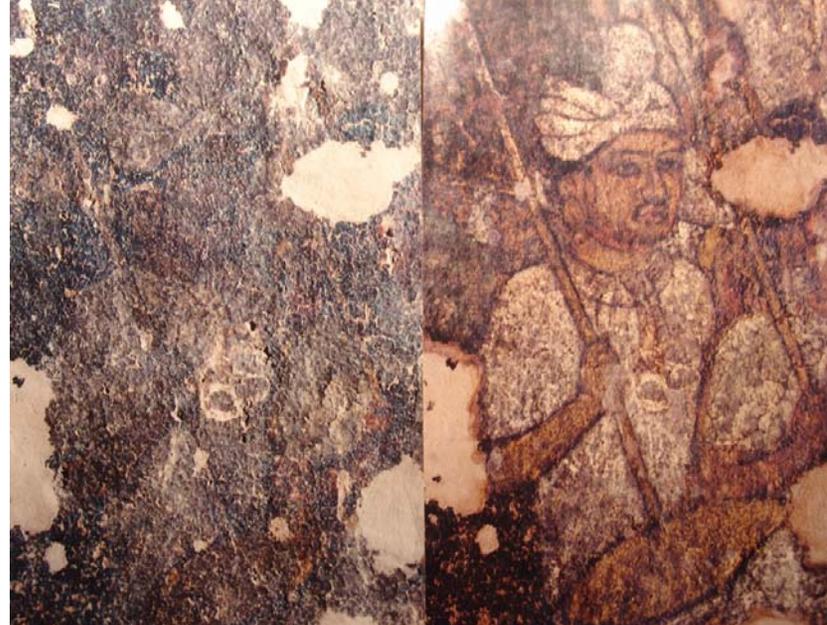
図37 壁画の修復前(左)と修復後(右)

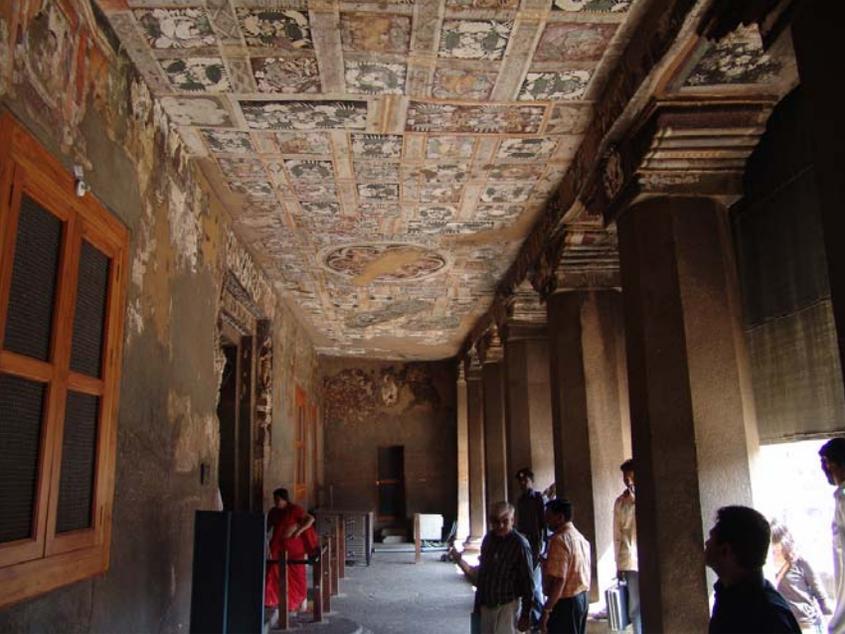
图38 修復後壁画(左)、同部分(右):第17石窟

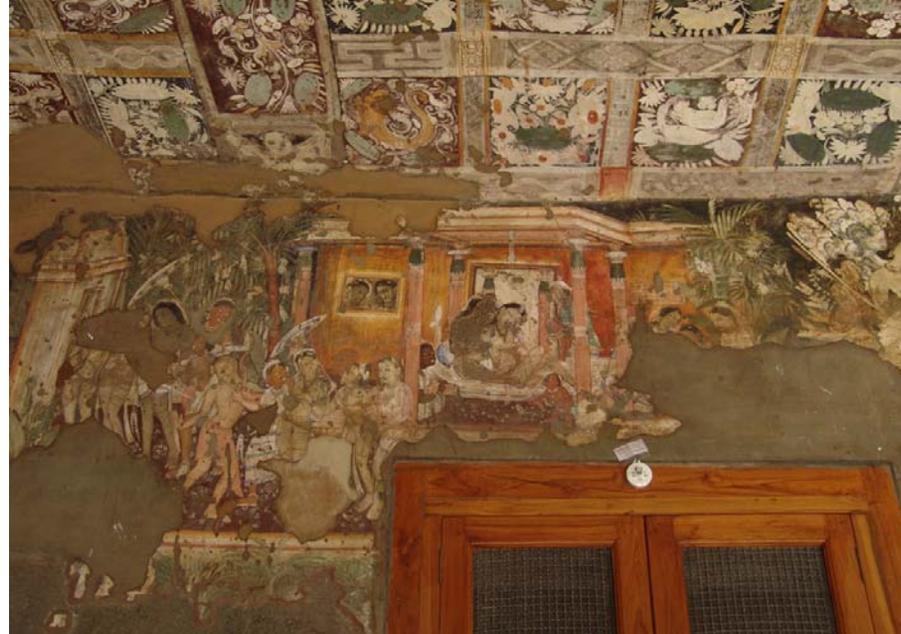
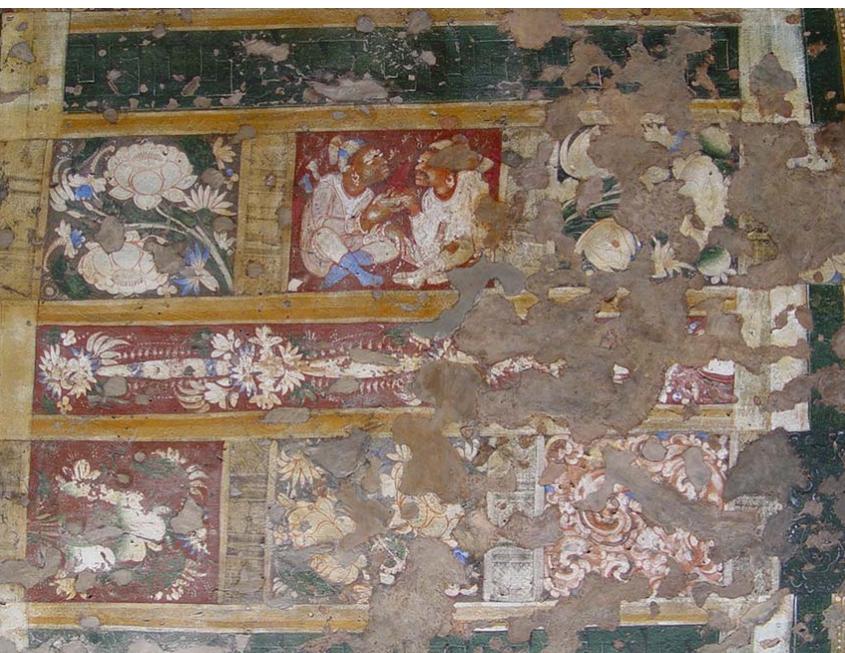
图39 修復後天井壁画:第2石窟

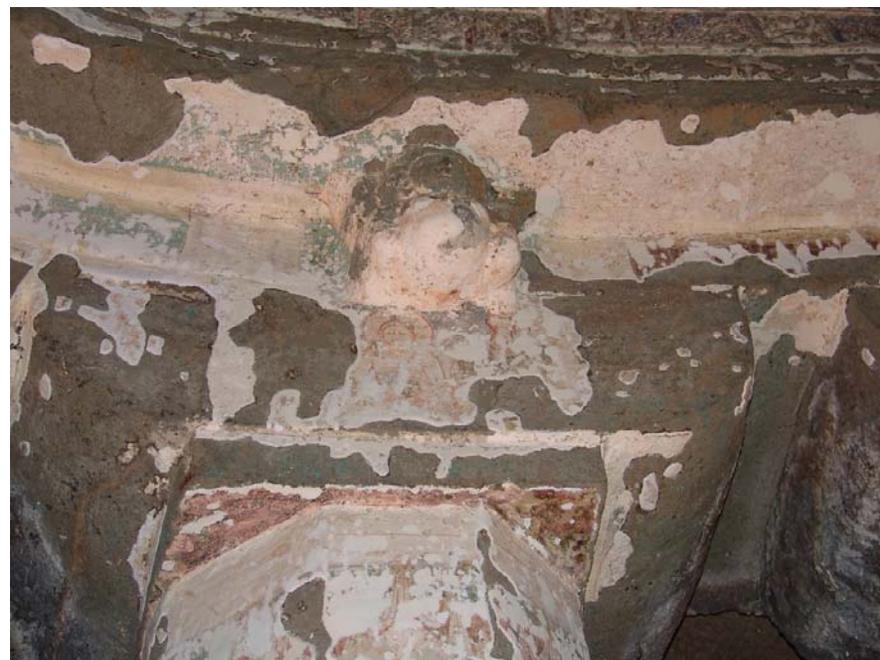
图40 修復後柱頭部分壁画:第26石窟

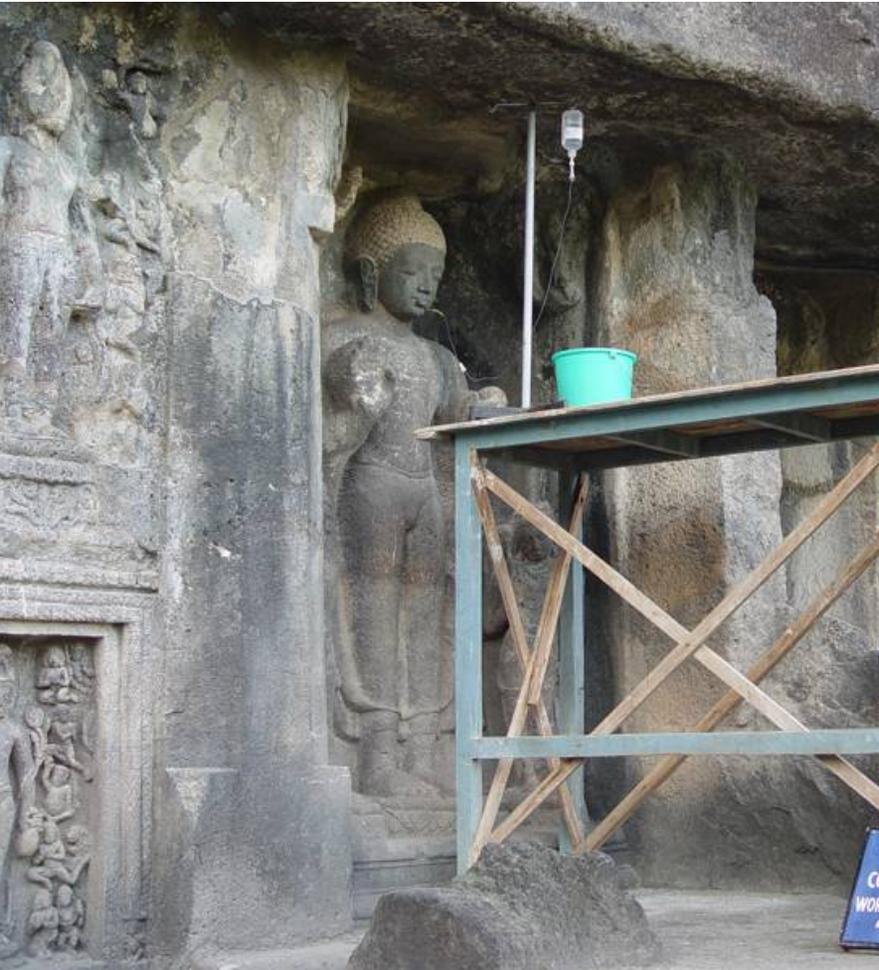
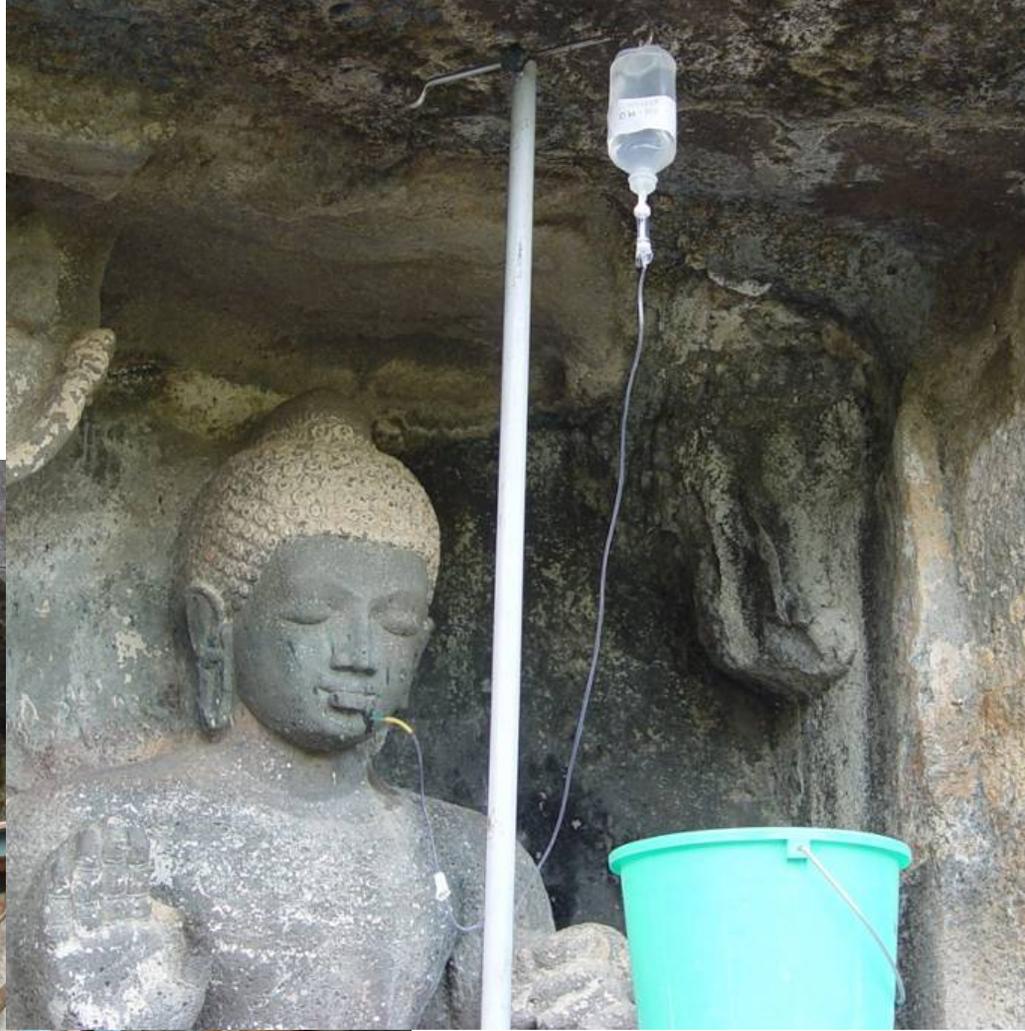
図41 彫像修復作業：第26石窟

脆弱化した石材の強化処置。第2フェーズ事業として実施されている作業。
