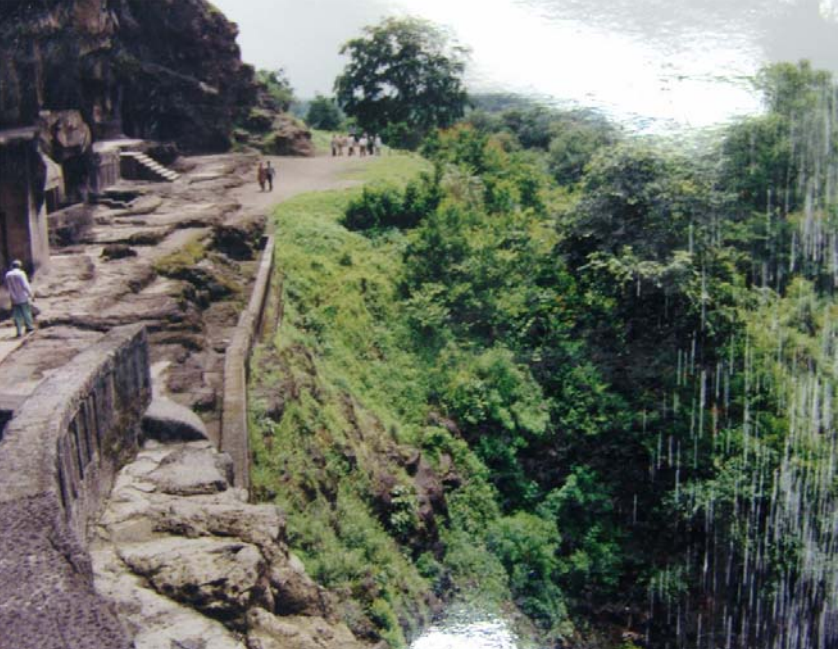
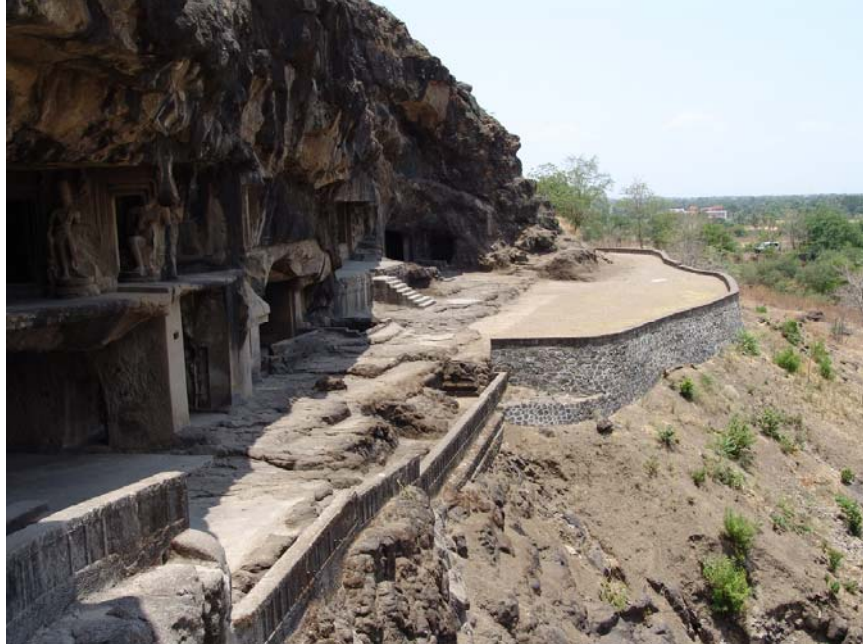
図45 拡幅された遺跡地内道路(1) 第1～2石窟前の拡幅前(左)と拡幅後(右)

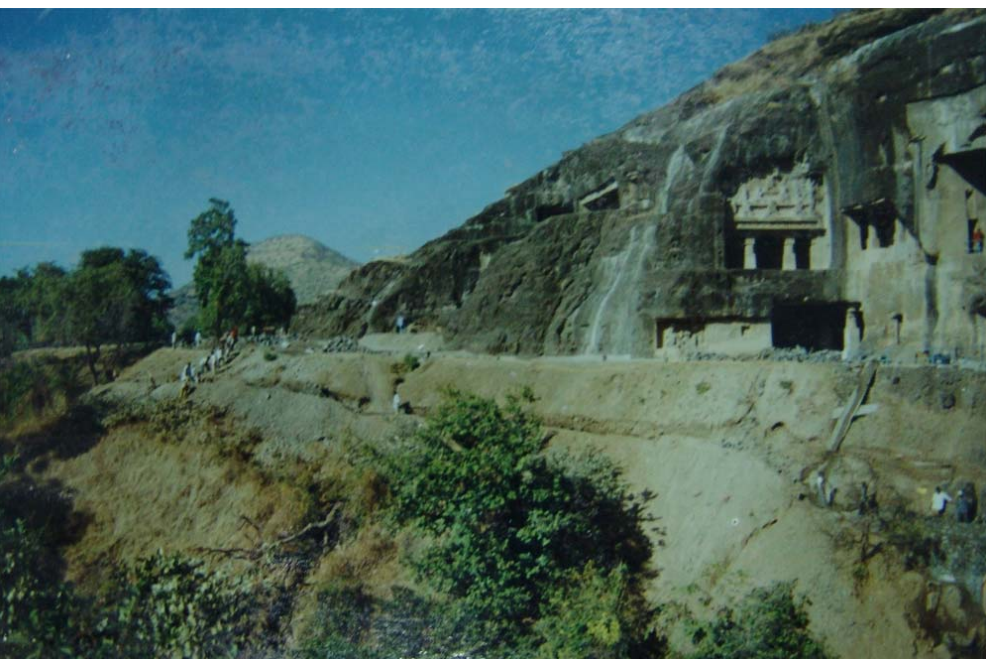
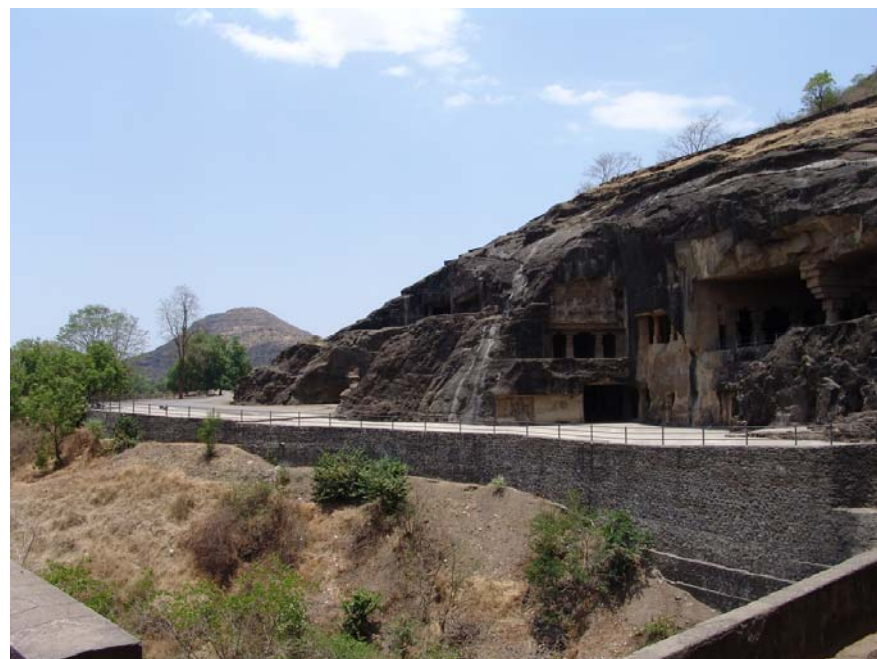
図46 拡幅された遺跡地内道路(2) 第6～11石窟前の拡幅前(左)と拡幅後(右)

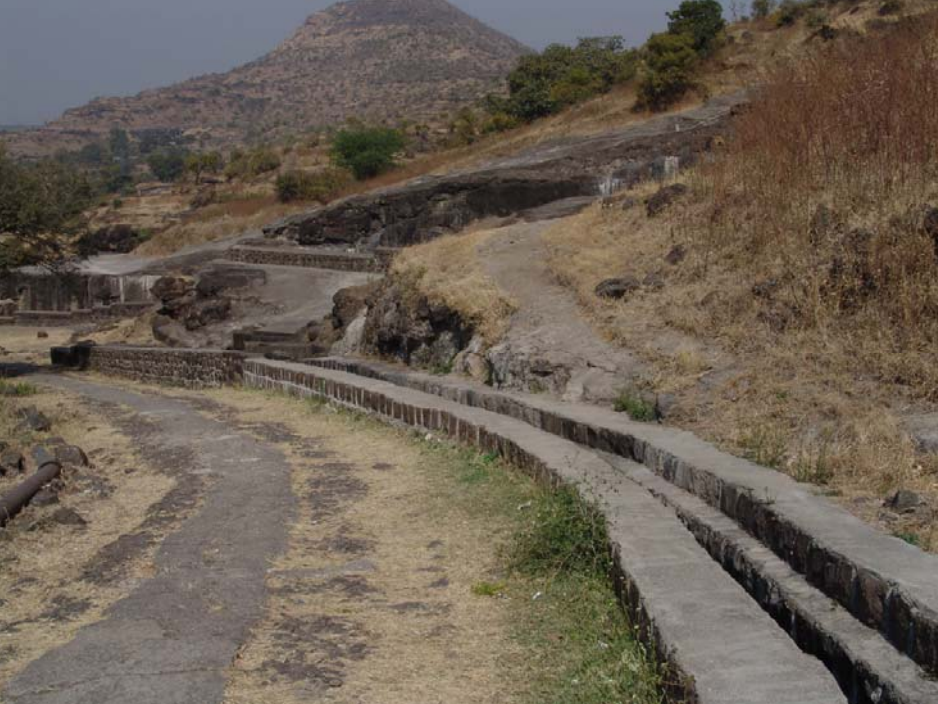
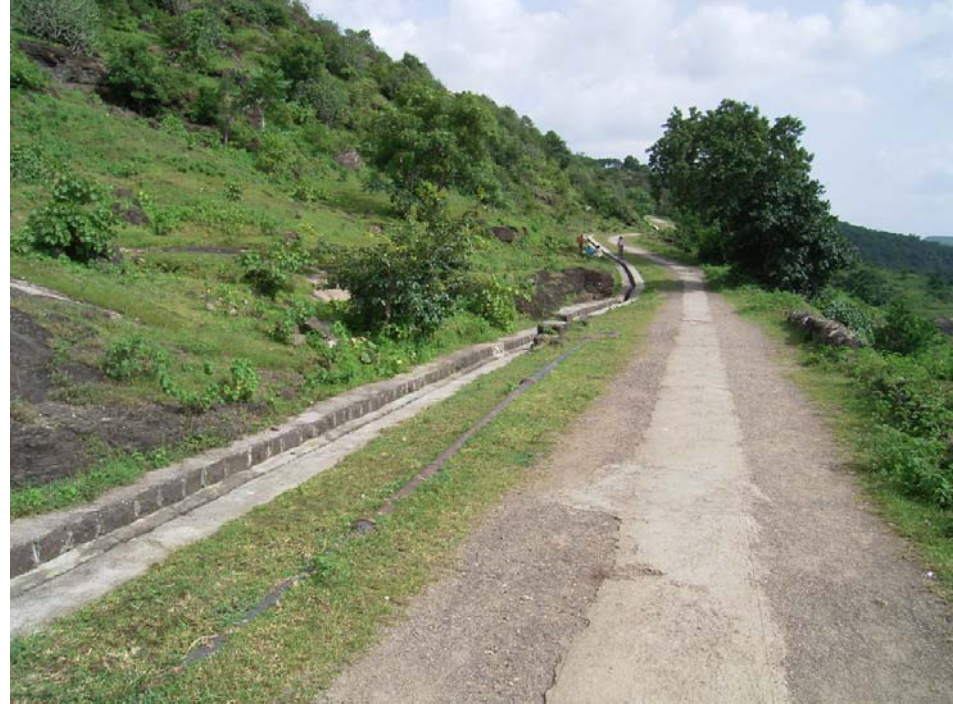
図49 排水路整備工事 第16石窟上部（左）、第1石窟上部から第16石窟脇へ導水する排水路

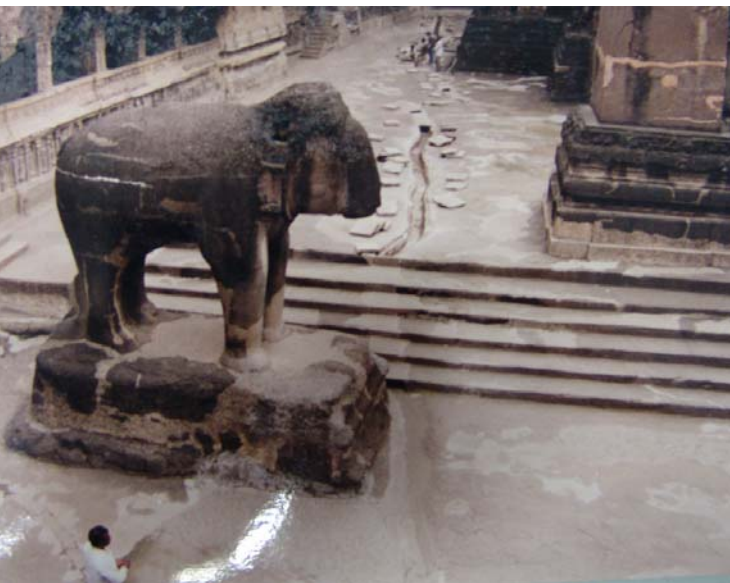
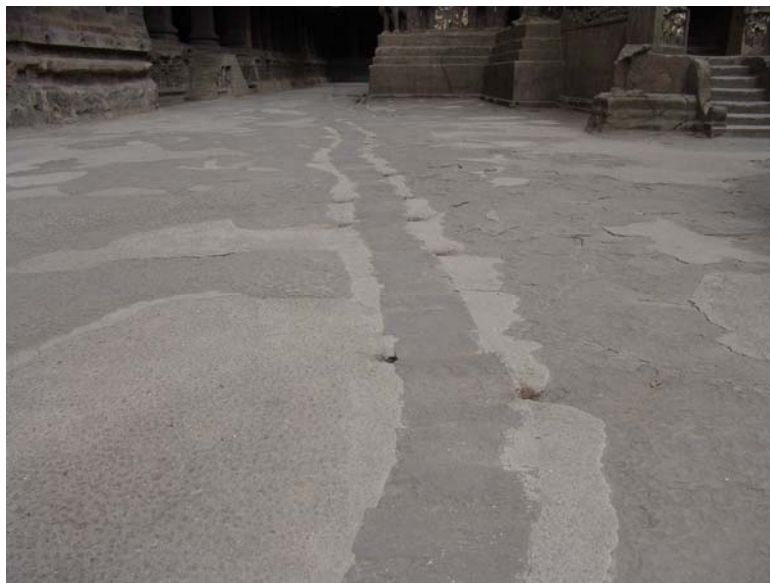
図50 排水施設整備工事(第16石窟) 工事中（左）と竣工後（右）

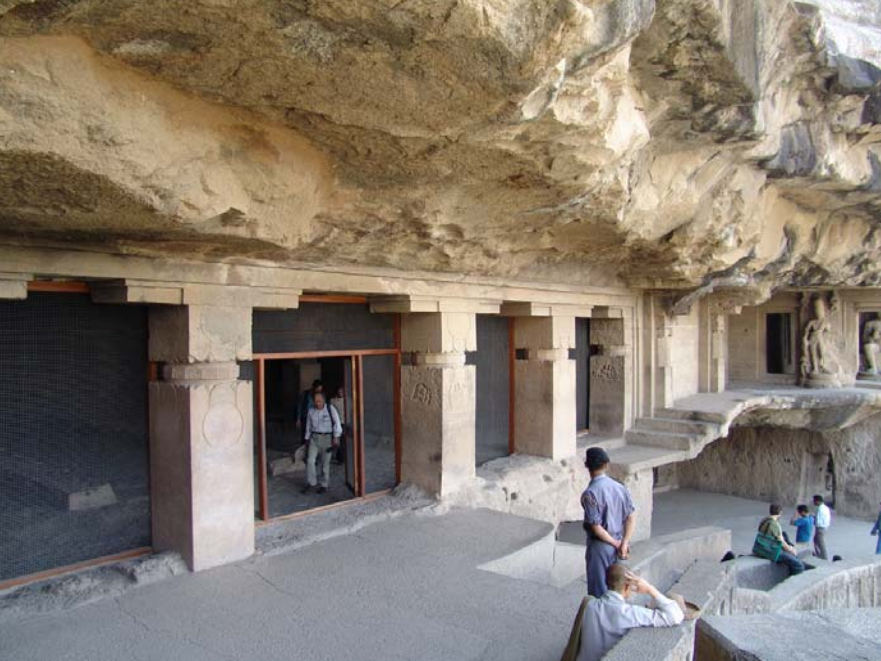
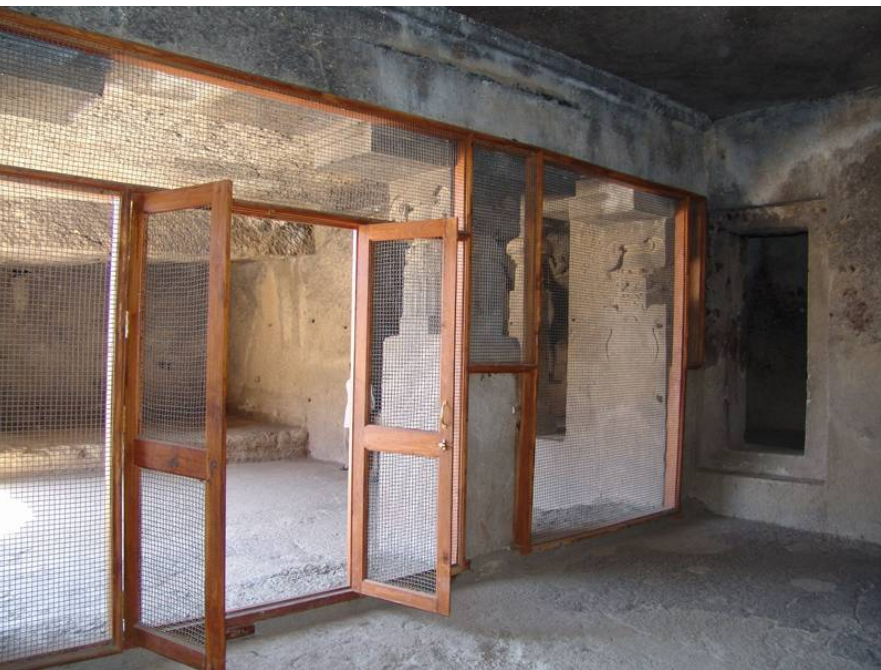
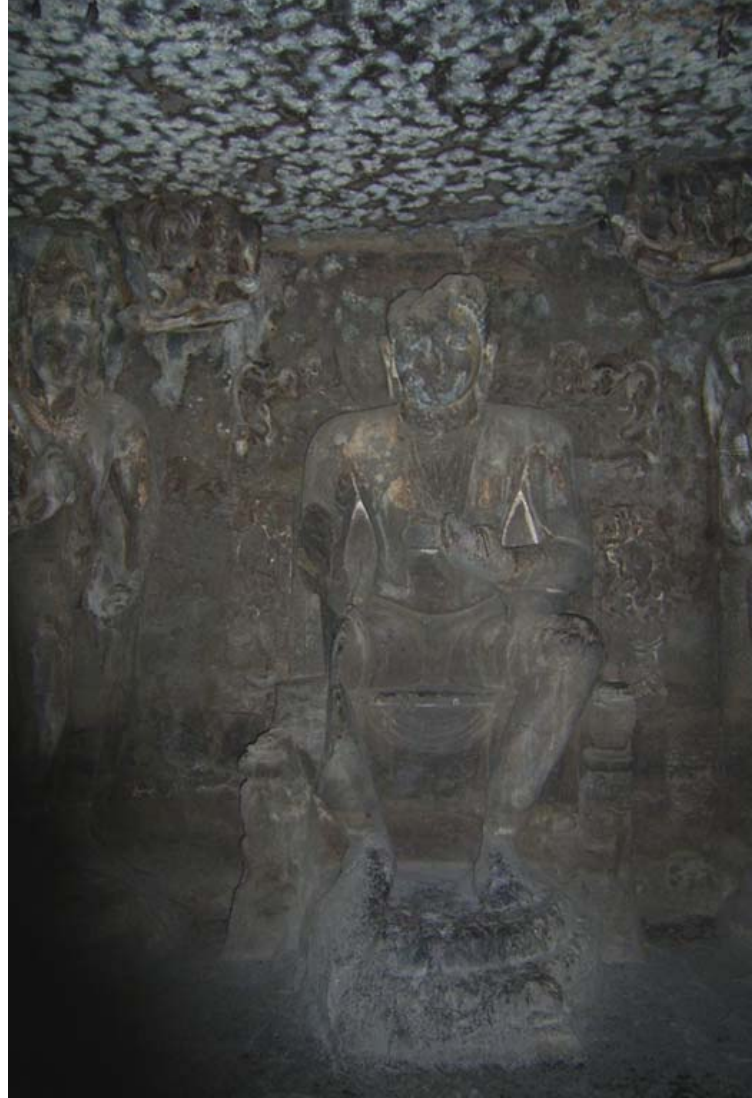
図51 コウモリ防止網戸設置 第5石窟 (上) (下)

コウモリの巣窟となり、壁画や彫刻に深刻な影響をおよぼしている。アジャンタ・エローラ遺跡では、石窟内のクリーニングとコウモリ防止網戸の設置により大きく改善された。

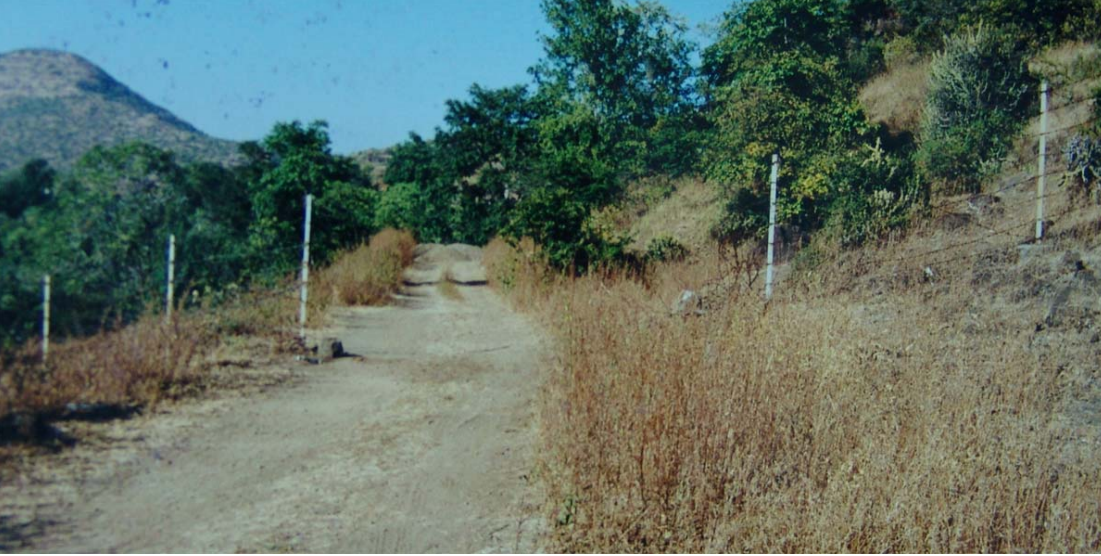
図53 遺跡周辺の旧フェンス 簡易な支柱と鉄条網によるフェンス

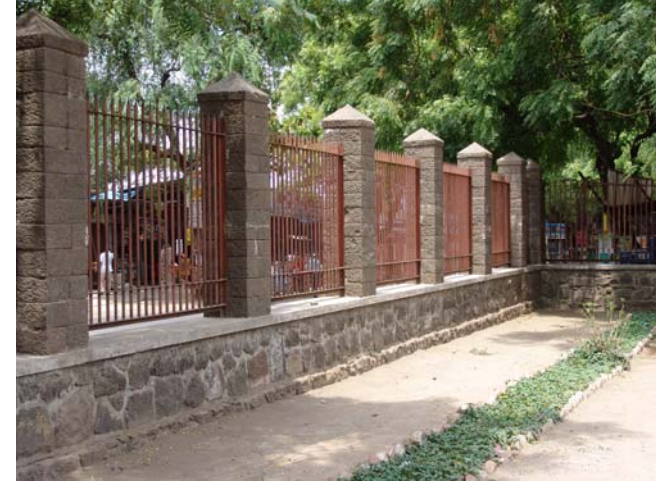
フェンス立連子の先端は槍のように尖っている

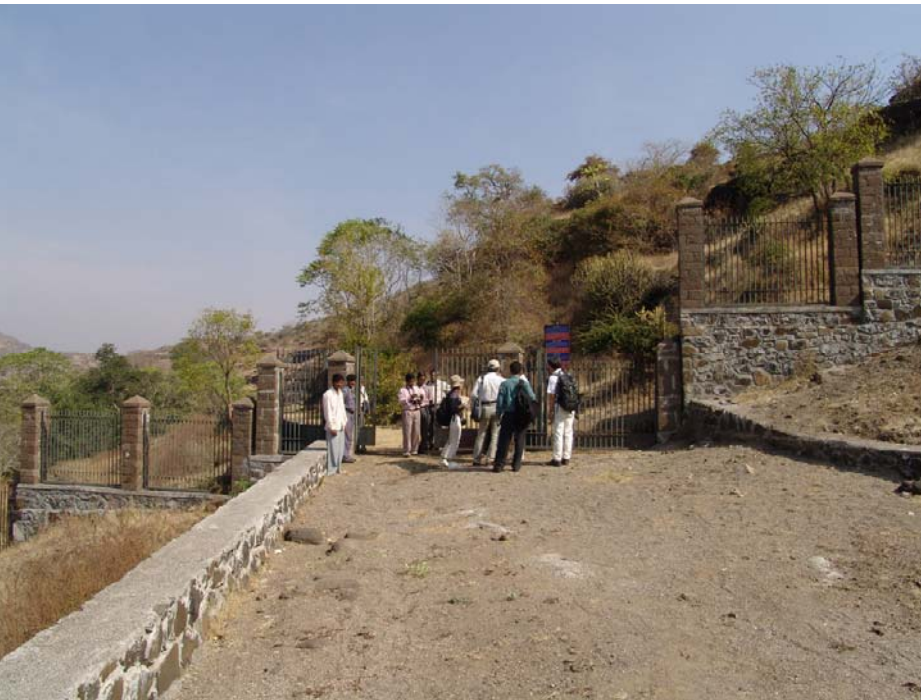
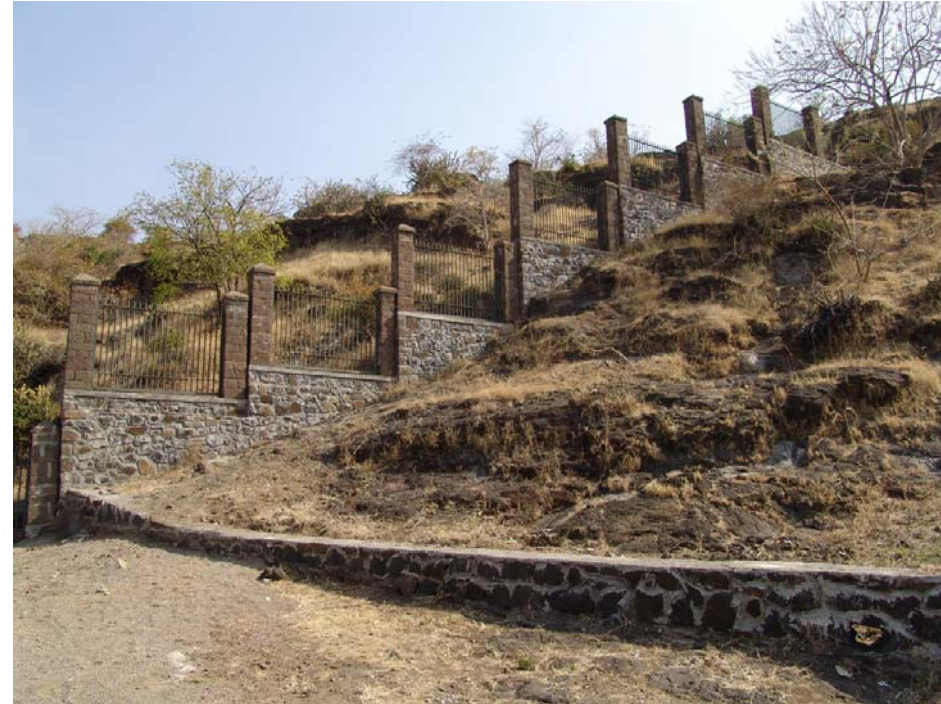
図54 改善された遺跡周辺フェンス

第1石窟南入口のゲートとフェンス（左）とその上部（右）および管理事務所のフェンス（上）

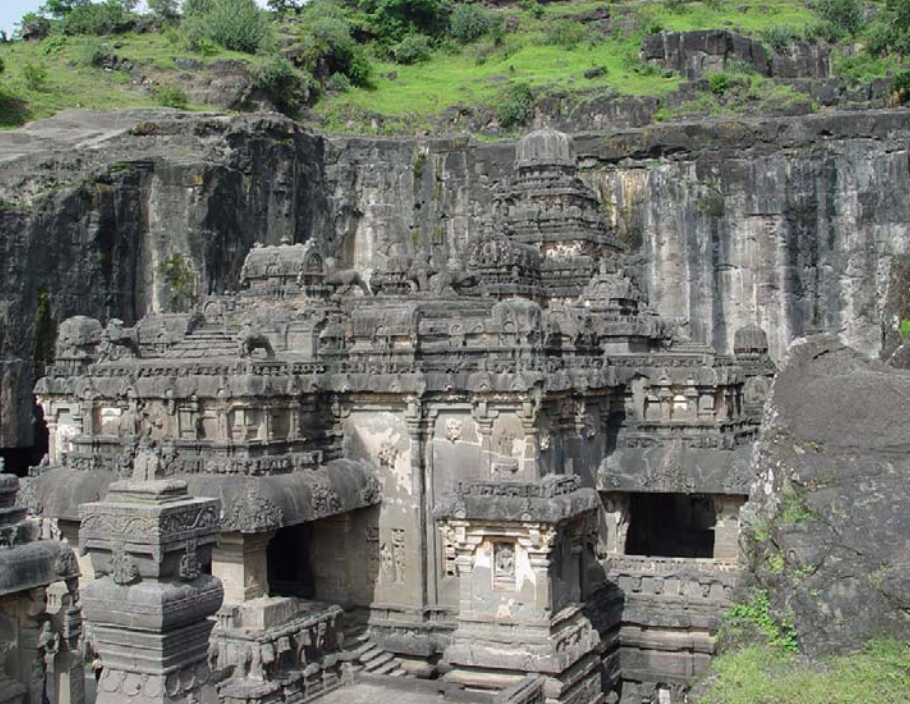
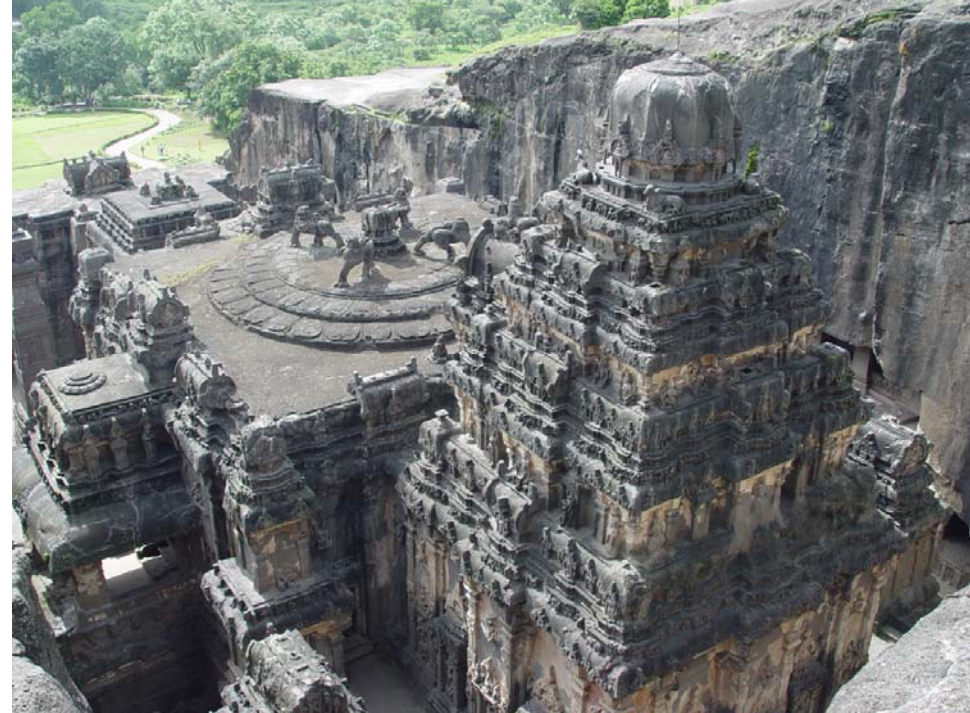
図55 クリーニング後の第16石窟(カイルーサ寺院)の正側面(左)と背側面(右)
2004年8月の時点。すでに大気汚染、微生物などにより石材表面の黒色化が進行している。

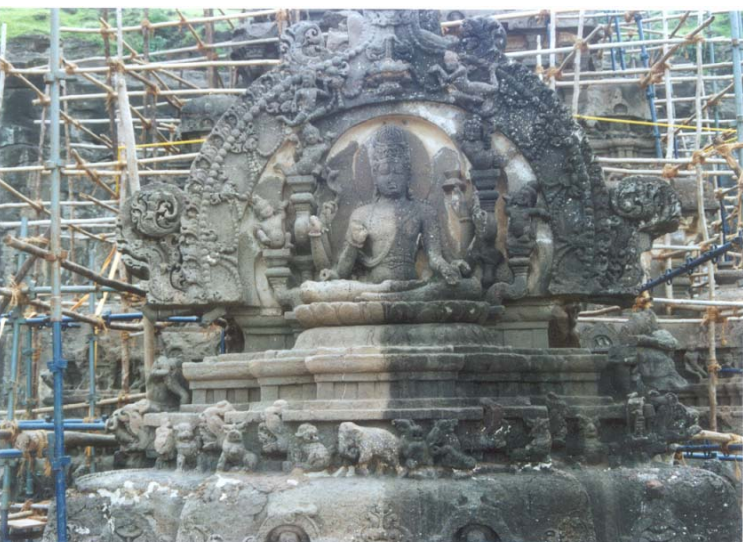
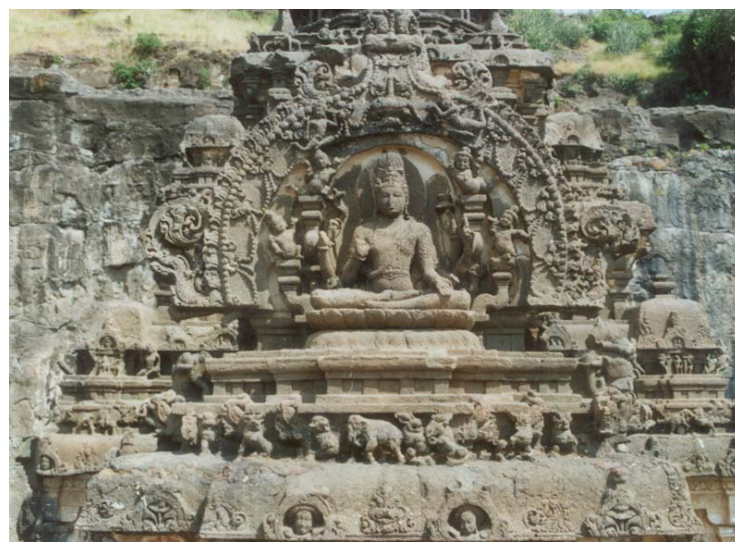
図56 第16石窟部分 クリーニング作業中(左)と終了後(右)

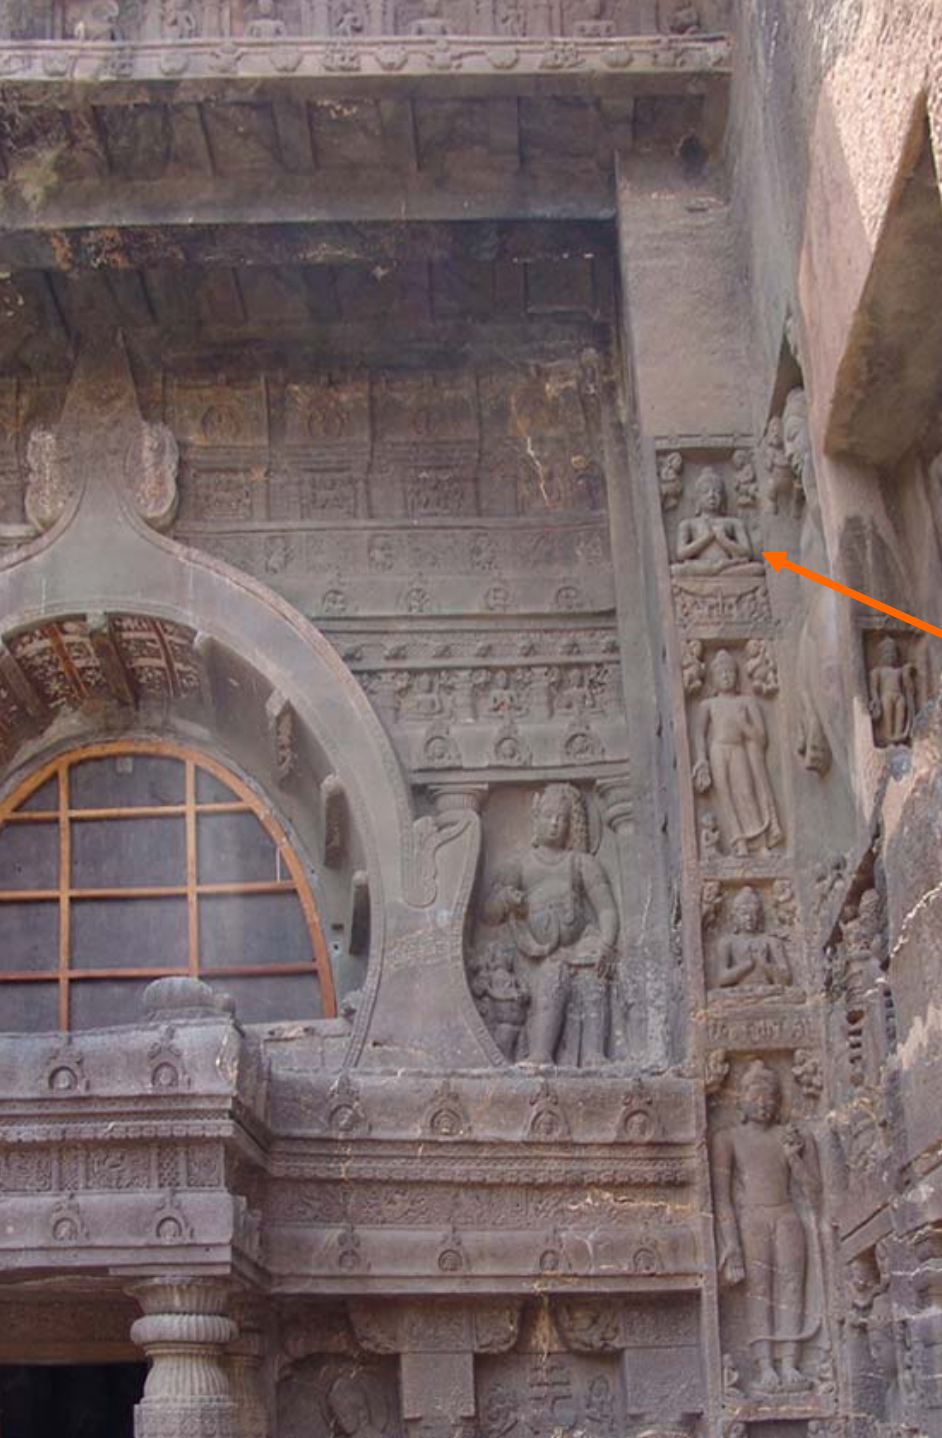
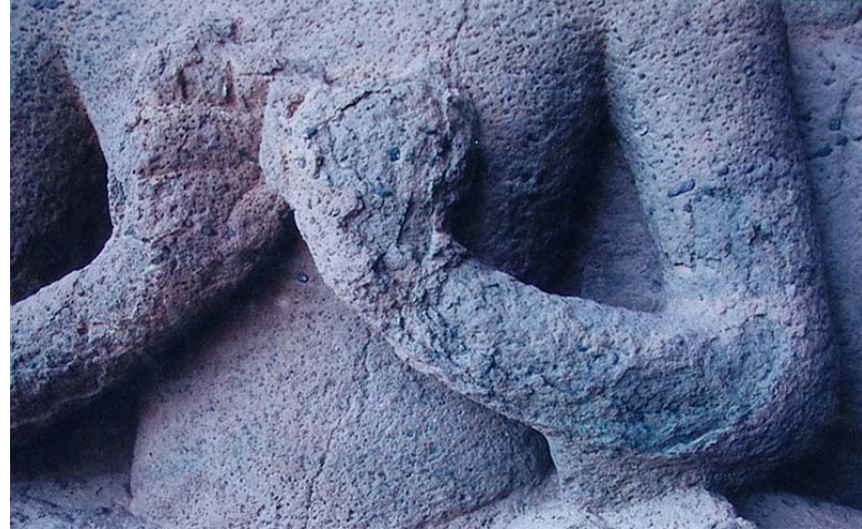
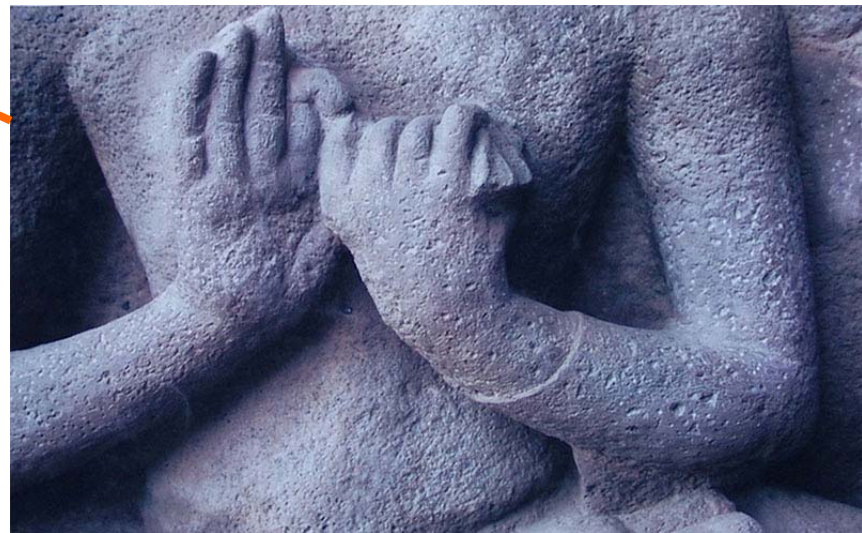
図57 彫刻の修復・復原:アジャンタ遺跡第19石窟

実施前(上)と実施後(下)

オリジナルの部分と修復・復原した部分の判別が困難となっている

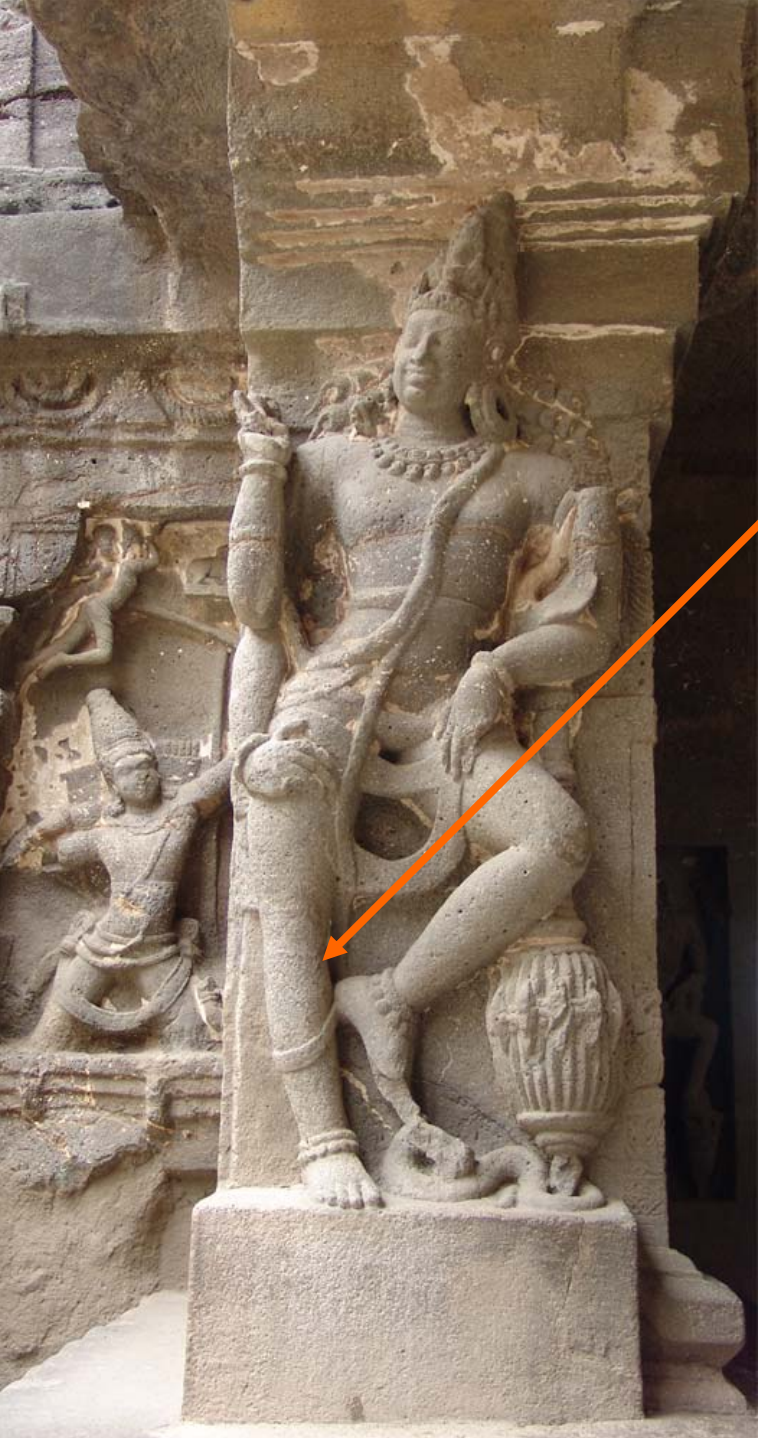
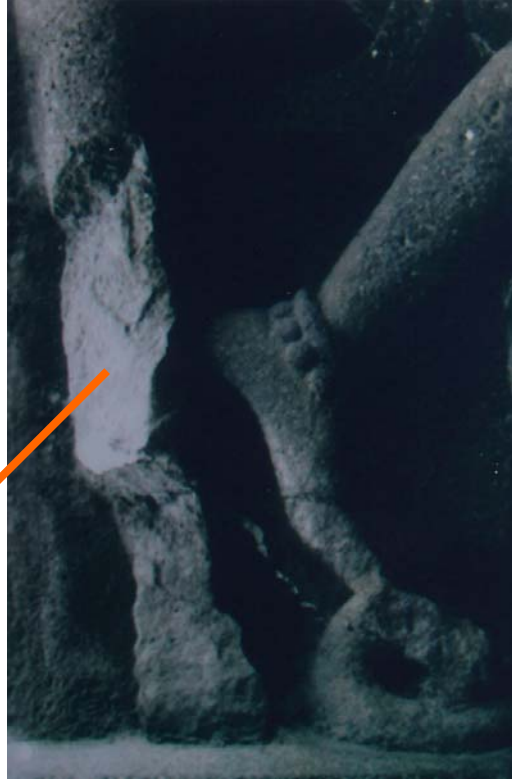
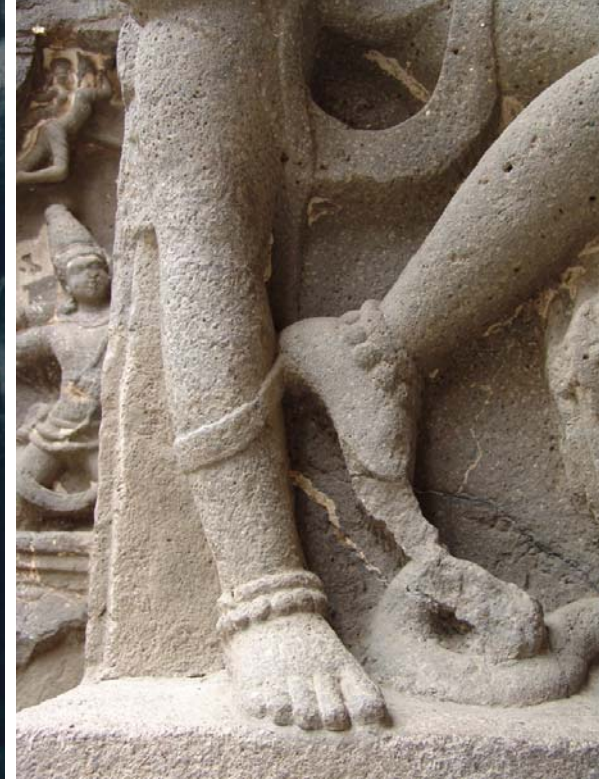
図58 彫刻の修復・復原:エローラ遺跡第16石窟

実施前(左)と実施後(右)

オリジナルの部分と修復・復原した部分の判別が困難となっている

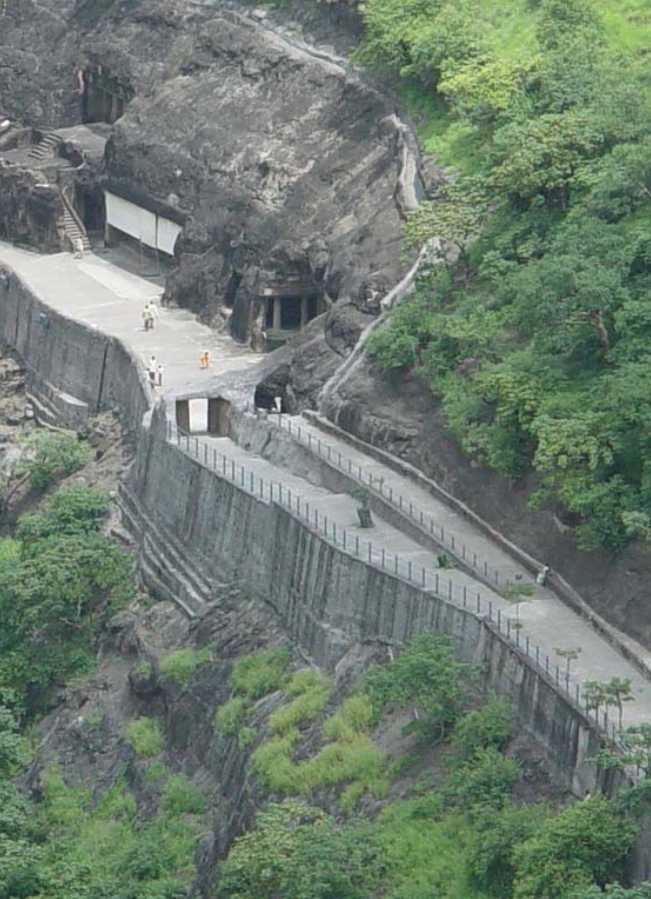
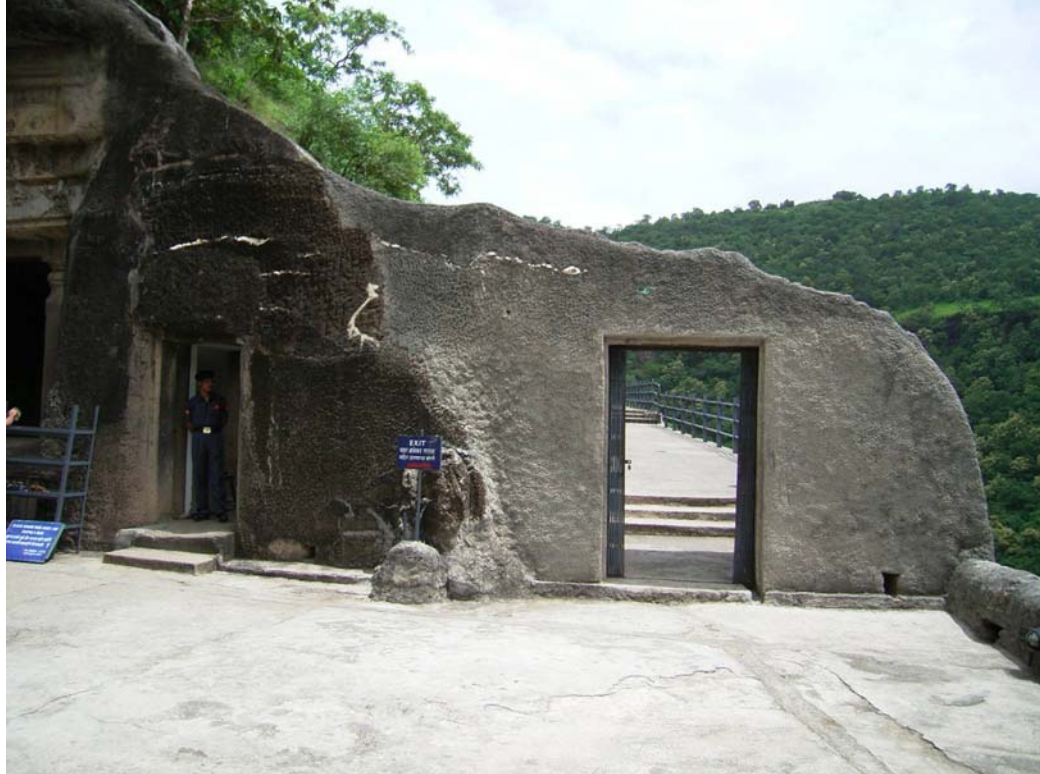
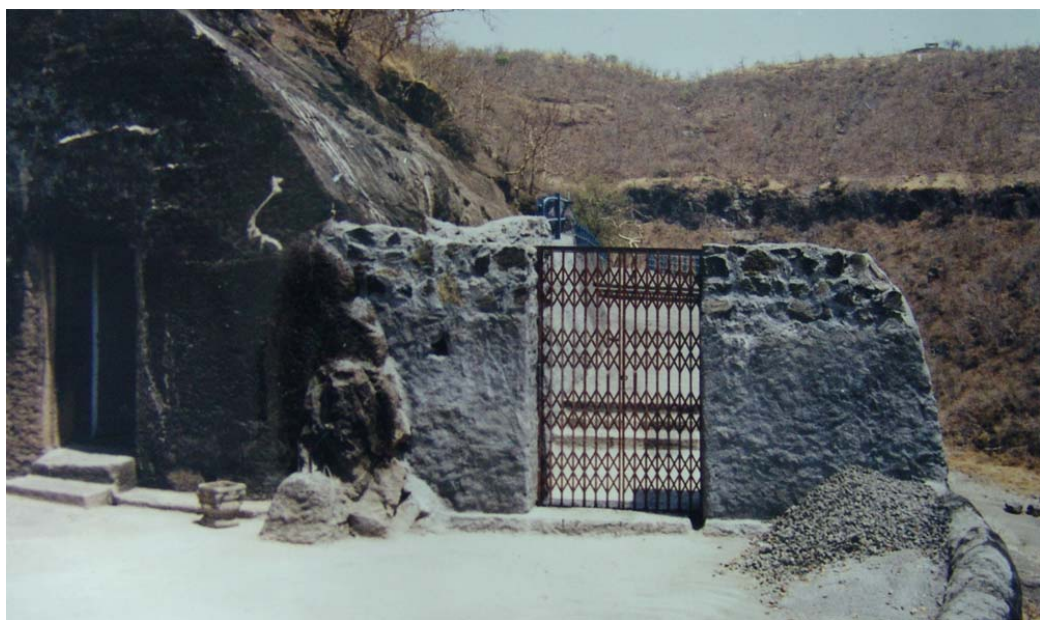
図59 岩盤風に作られたアジャンタ遺跡ゲート
完成後（右上）と工事中（右下）
