MENGENAL BENCANA

Banjir Bandang di Indonesia

**JAPAN INTERNATIONAL COOPERATION AGENCY
INTEGRATED DISASTER MITIGATION MANAGEMENT PROJECT
FOR "BANJIR BANDANG"**

DIREKTORAT SUNGAI DANAU DAN WADUK
DIREKTORAT JENDERAL SUMBER DAYA AIR
KEMENTERIAN PEKERJAAN UMUM

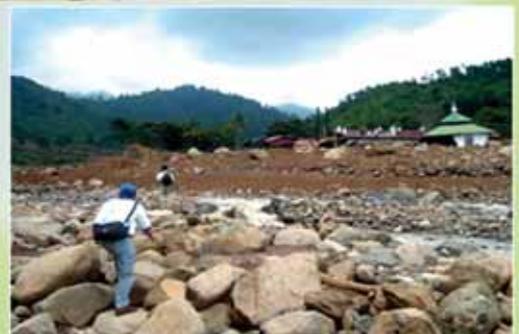
Lihat, sisa-sisa bebatuan yang relatif besar pasca banjir bandang.

Foto : Kondisi pasca banjir bandang di Jember

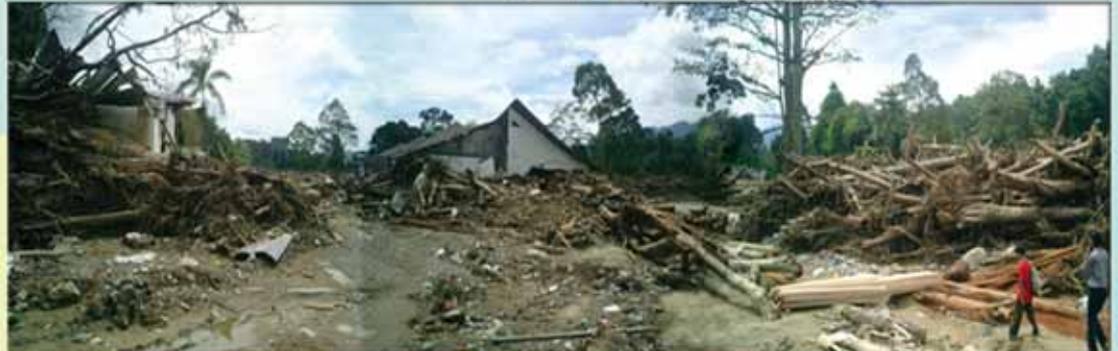
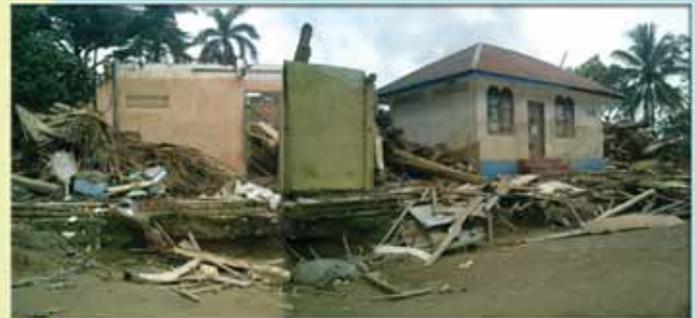
Foto kerusakan bangunan akibat banjir bandang di Bohorok, Sumatera Utara Nopember 2003

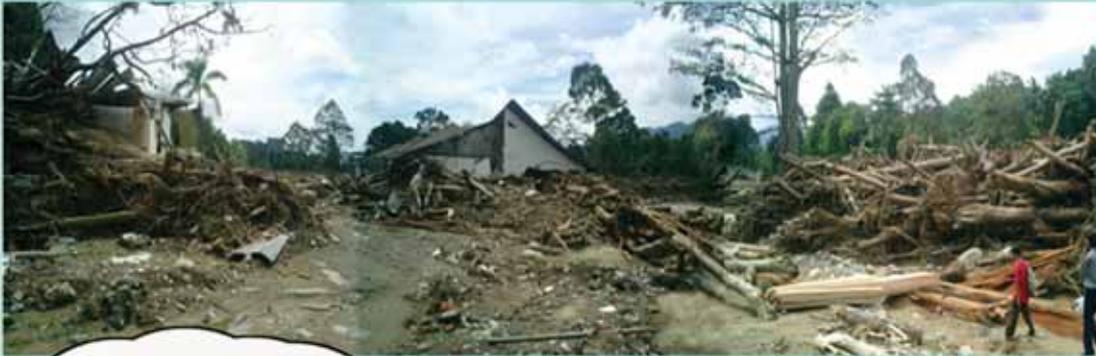
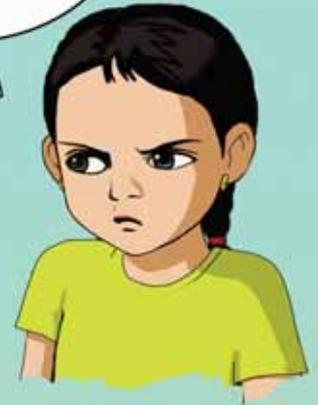
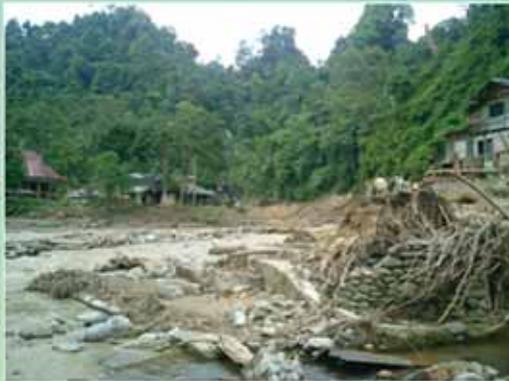
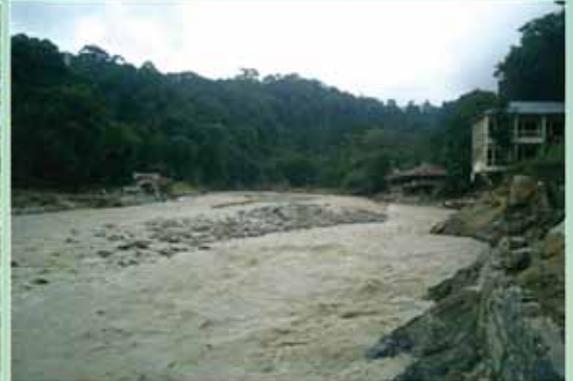
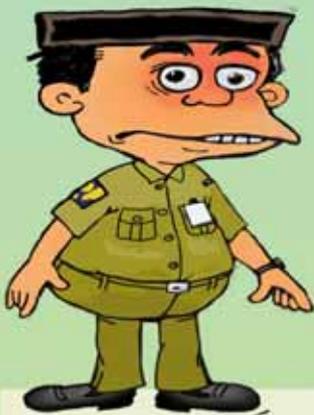
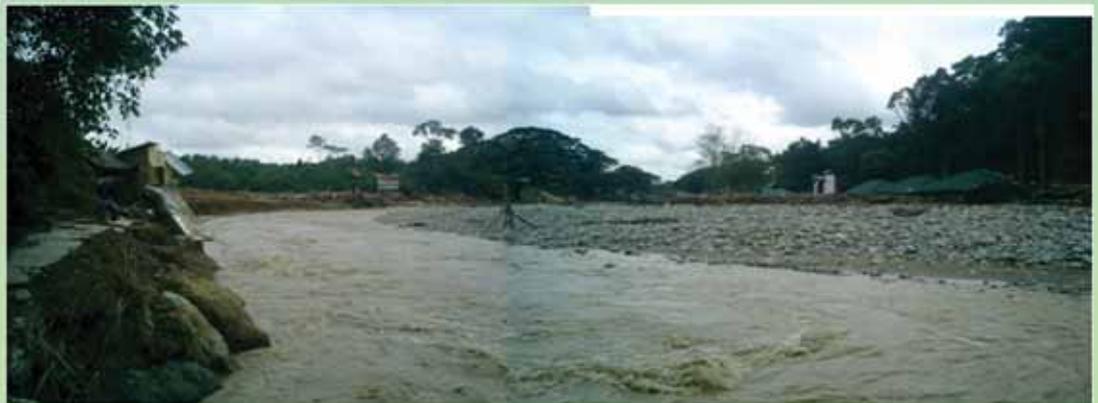
Foto-foto Bahorok setelah terkena banjir bandang, Nopember 2003

Bahorok setelah terkena banjir bandang rusak parah,

- Sekitar 99 % bangunan yang berada pada bantaran dan palung sungai rusak / hancur
- Bendung dan intake rusak berat, saluran irigasi tidak berfungsi
- Tumpukan kayu gelondong yang terangkut aliran banjir berserakan di sepanjang bantaran sungai
- Rupa air sangat keruh, disertai lumpur
- Alur sungai berubah dan bertambah lebar
(di lokasi bendung lebar alur sungai berubah dari 25 m. menjadi + 50 m.)

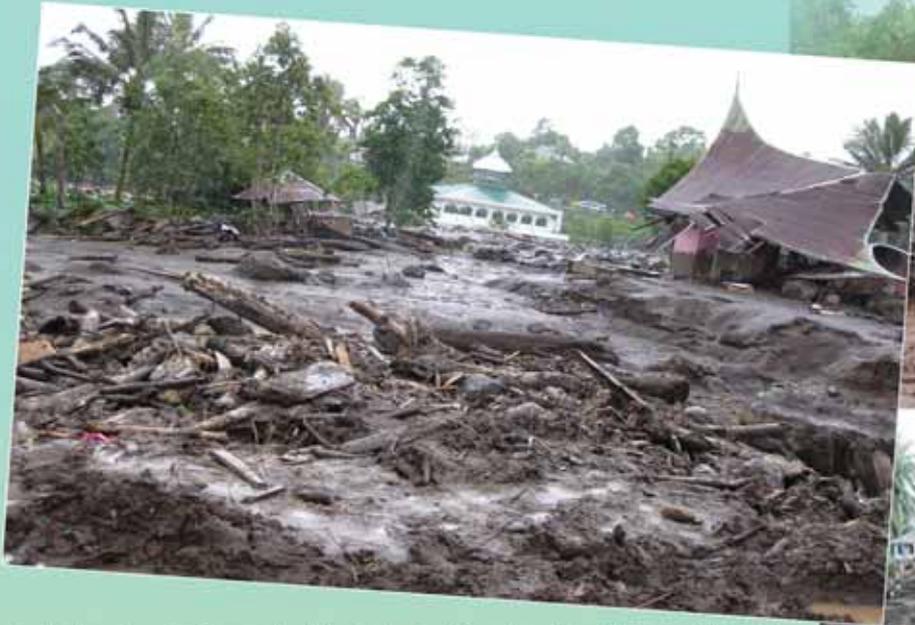
Foto banjir bandang di Kabupaten Tanah Datar, Sumatera Barat, 30 maret 2009 merusak infrastruktur, masjid, pusat perbelanjaan, dan rumah warga.

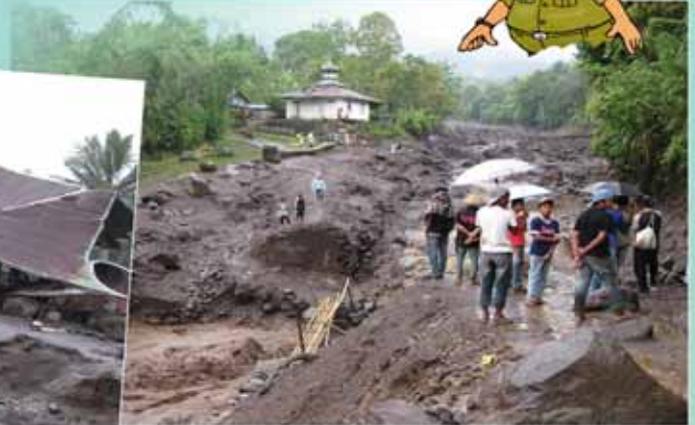
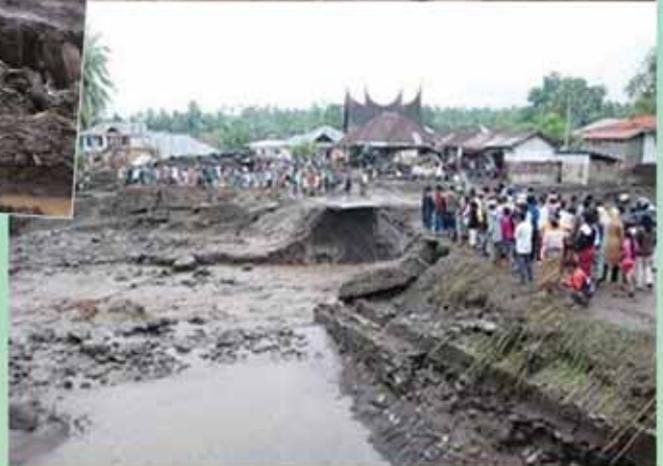
Foto aliran debris (*debris flow*) banjir bandang yang merusak jembatan penyebrangan dan infrastruktur lainnya.

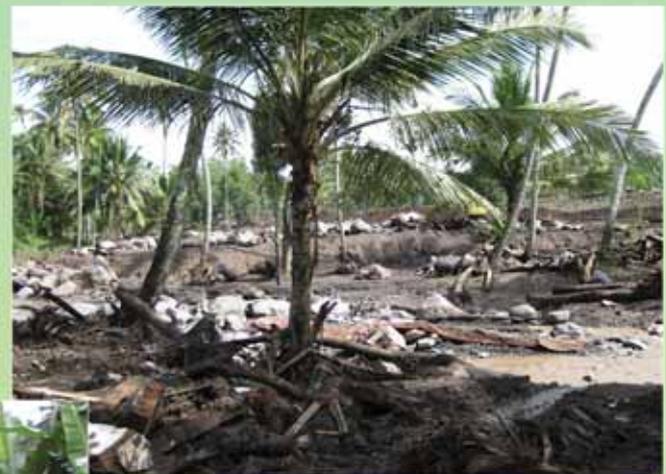
Foto akumulasi sedimen di area pertanian ladang dan perumahan banyak yang rusak

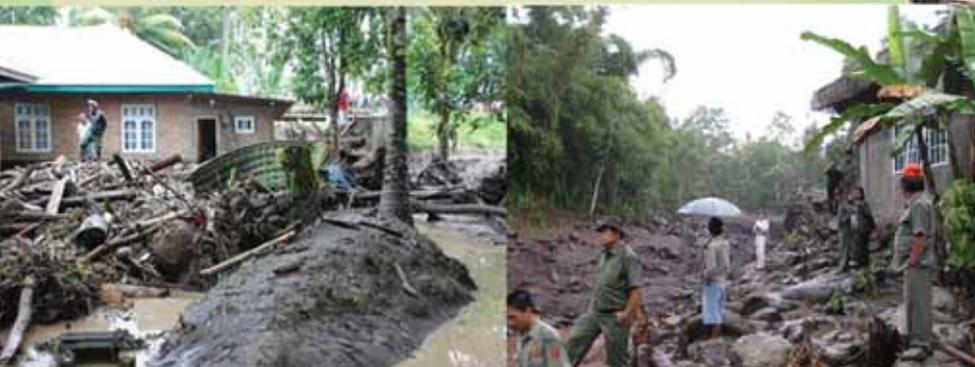
Foto kerusakan bagian bawah rumah warga akibat terjangan banjir bandang.

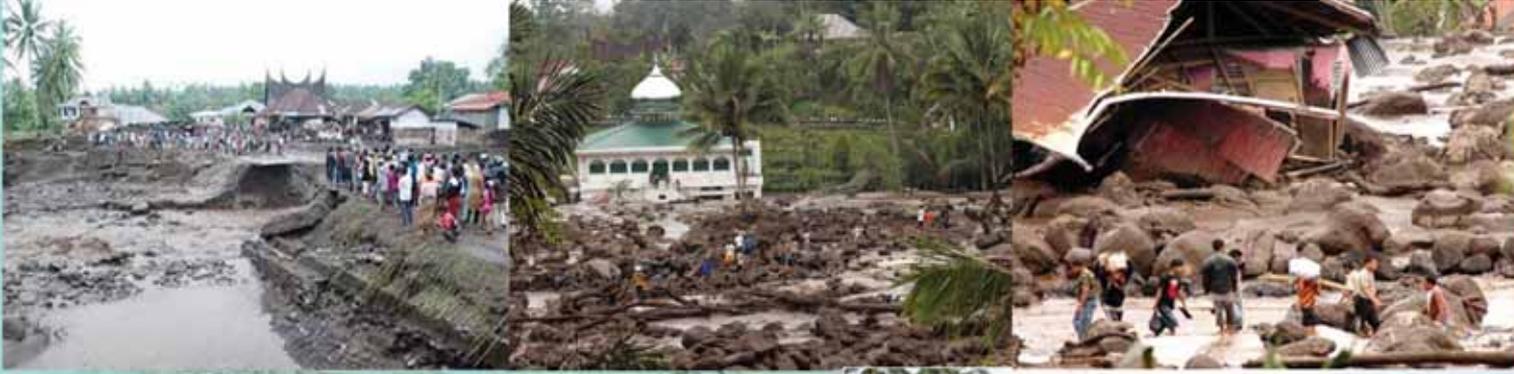
Foto-foto pasca banjir bandang (galodo) dari sisi lain... Dari kiri ke kanan: kerusakan jembatan dan infrastruktur lainnya, kerusakan di area sekitar masjid, robohnya bangunan perbelanjaan,

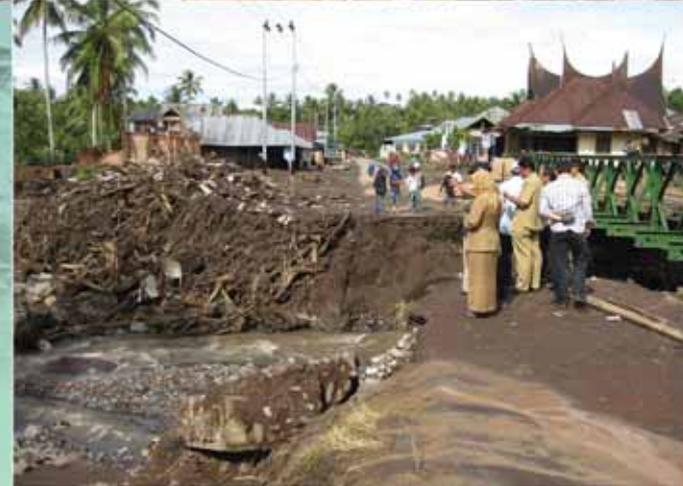
Foto banjir badang telah merusak jembatan penyebrangan, dan dengan bantuan TNI, telah dibuat jembatan darurat (warna hijau).

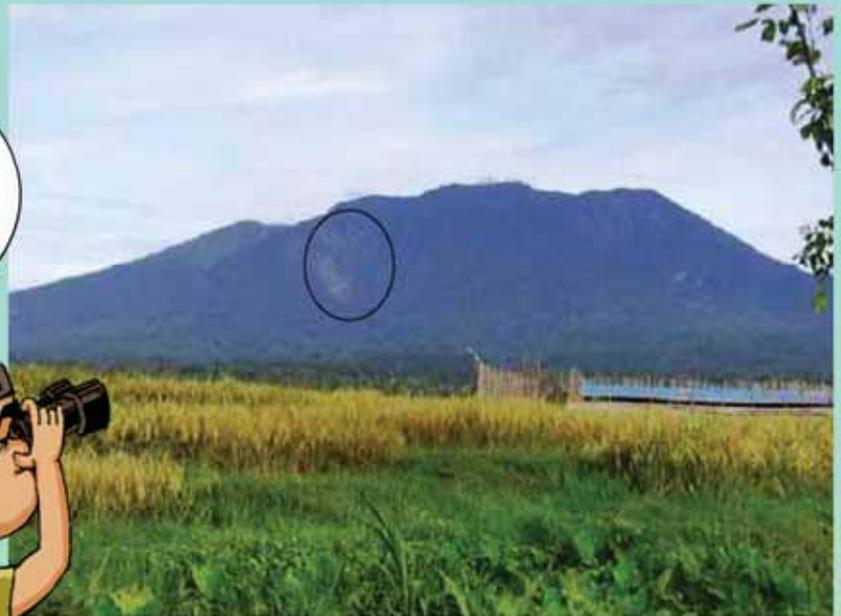
Foto Gunung Merapi, Kab. Tanah Datar, Sumatera Barat terlihat longsoran lama di atas sebagai produk gempa 6 Maret 2007 yang lalu.

Longsoran di bukit Gunung Merapi itu terbentuk sejak gempa tanggal 6 Maret 2007. Diperkirakan longsoran yang lama membentuk bebatuan dan pasir. Kondisi kemiringan yang sangat terjal dan pada saat hujan deras secara terus menerus, maka longsoran tersebut turun tiba-tiba.

- 1) Jika dibuat konstruksi pelindung, maka dasar sungai dapat terjaga dari limpahan longsoran tebing
- 2) Di tengah sungai telah terkumpul banyak sedimen, sebaiknya di dipindahkan sebagian material tersebut dan dibuat konstruksi kantong pasir (sand pocket)
- 3) Jika mungkin, aliran sungai dibuat berkelok-kelok supaya aliran turun lebih pelan.

Jika ada konstruksi dinding pengaman (talud) di jalur longsoran, dan Sabodam di hulu sungai mungkin lajunya longsoran atau aliran sedimen akan terhambat sehingga tidak menerjang ke bawah.

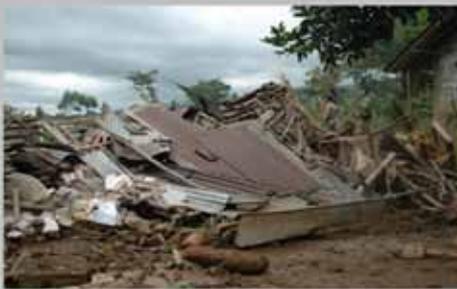
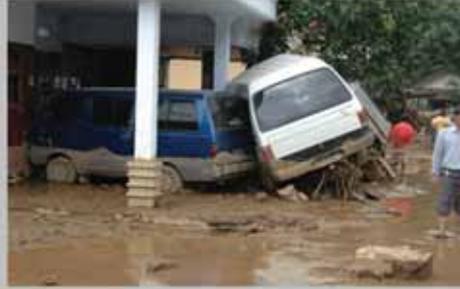
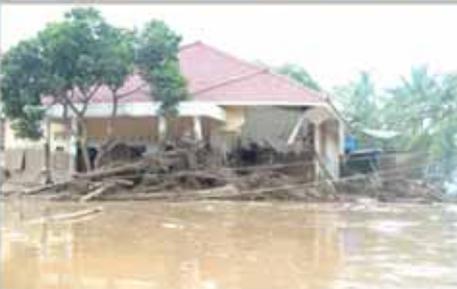
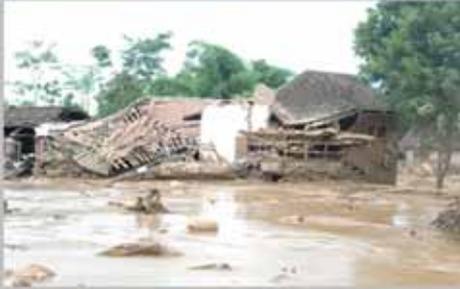
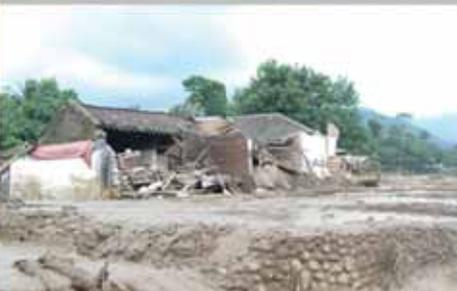
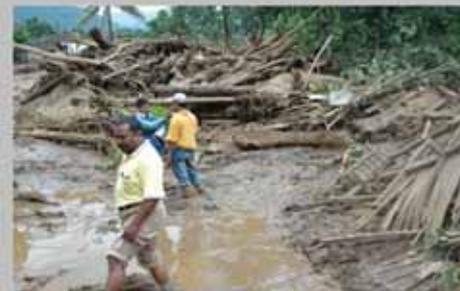
Foto-foto : Kerusakan bangunan yang berada pada bantaran dan palung sungai pasca banjir bandang di Jember, Jawa Timur, 2006
