## 沖縄連携による

## サモア水道公社維持管理能力強化 プロジェクト フェーズ2

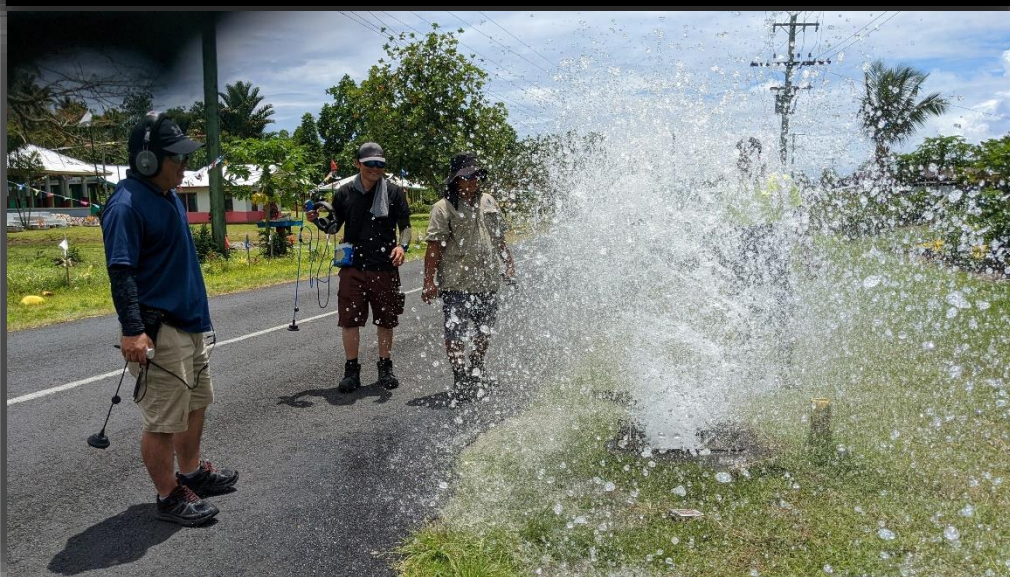
11月中旬、短期専門家と共にサバイ島パラウリ給水区にて活動中、大規模漏水を発見??

専門家が手にしているのは漏水探知機。音を聞くまでもなく、視覚で充分確認できる水量が、、、。実は、漏水探知機のオンザジョブトレーニングで、水の流れる音を実際に聞取る際、なかなかうまく音の違いを拾う事が出来ずにいました。

この写真は、近くの送水管上に消火栓があったことから、バルブを開閉し、その音の変化を体感してもらうことが出来ると考え、即実行した時のものでした。探知機の感度とボリュームを最大にしていたら、鼓膜を破損し耳から“漏水”したかも、、、。

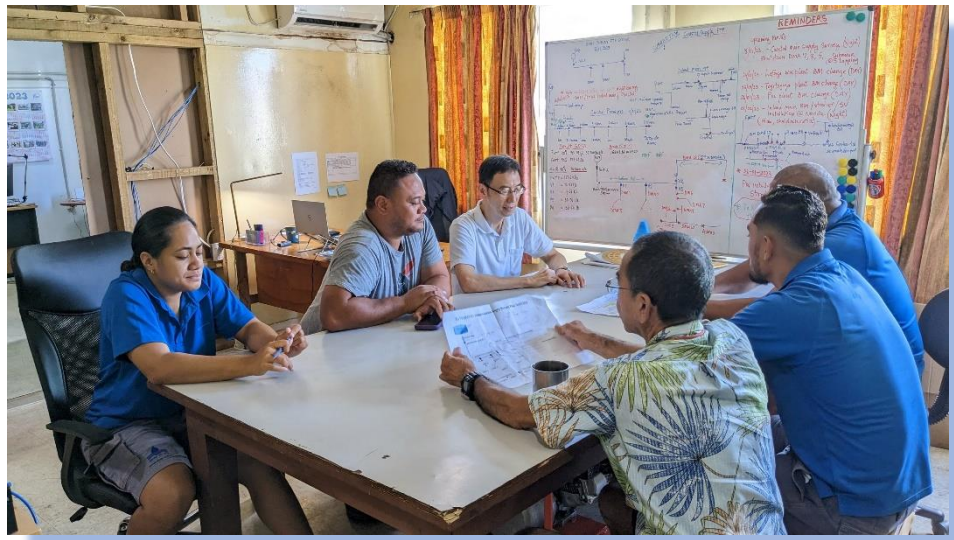
CEPSO2 事務所にて、地方課無収水対策チームスタッフとフルアソウ EU 給水区の DMA 設置と無収水率の計算方法について意見を交わす服部専門家。

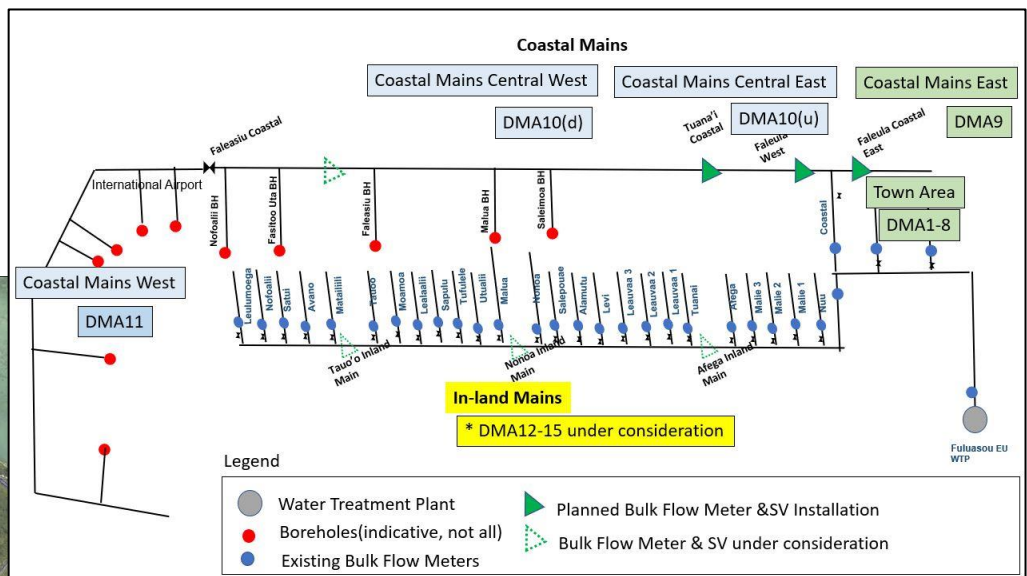
## DMA 敷設に向けた概案図

フルアソウ EU 給水区の DMA は、現在 10 エリアが物理的分離作業をほぼ完了しています (DMA ナンバー9 は道路管理者の敷設工事承認待ち)。コストメインの DMA ナンバー10 以降について、効率的なデータ収集及び適正な無収水率測定の見点から SWA 側と協議予定です。 服部聡之

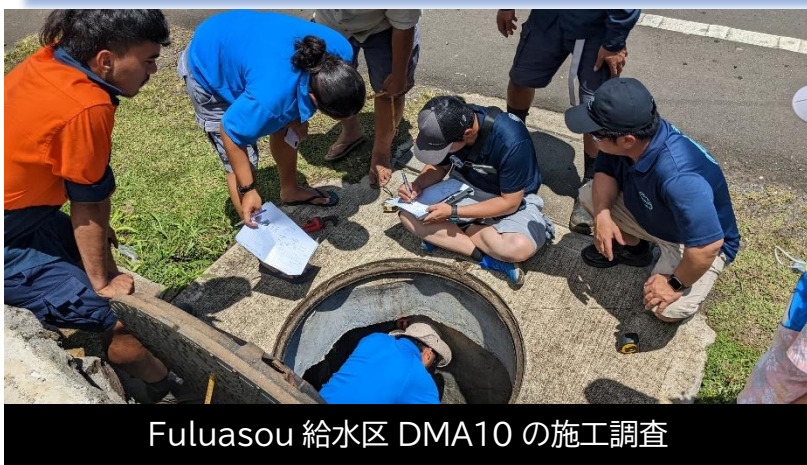
Fuluasou 給水区 DMA10 の施工調査

作業は、前日日中に短期専門家を中心とするチームメンバーで現場に出向き、チャンバー構造や、バルクメーター、スパーサーの設置尺を詳細に計測し、事務所内にて管路施工図面を作成し工事に臨みました。フルアソウ EU 給水区は、12 の DMA を設置予定で、これまでに 9 つが設置を完了しています。11月中旬、短期専門家の助言を踏まえ DMA ナンバー10 の設置作業を行いました。

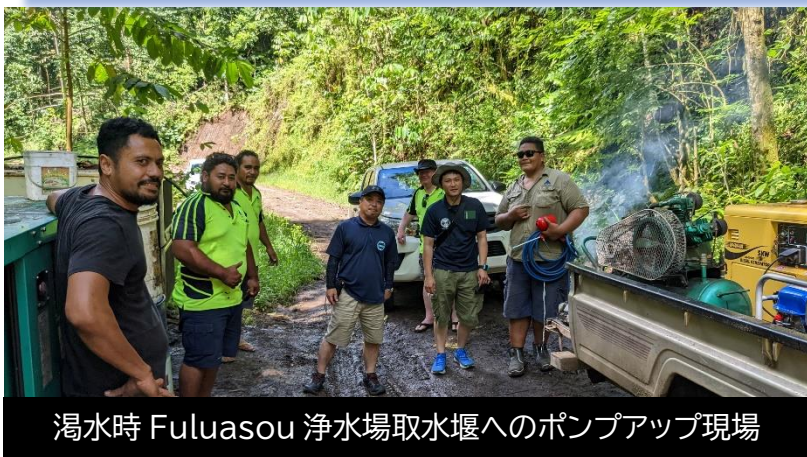
渇水時 Fuluasou 浄水場取水堰へのポンプアップ現場

サモア国内では少雨傾向が続き、SWA では節水を呼び掛けると共にあらゆる手段を使って渇水対策に尽力しています。フルアソウ川上流取水堰に流入する河川水量は、平年をかなり下回っているとのことで、取水堰よりも 150mほど下流の水深2～3メートルほどの深場から動力ポンプを稼働させ取水堰まで送水するなど対策に追われていました。

動力ポンプ導入による対応策は、10月中旬から始められており、11月初旬のフルアソウ EU の送水タンク残量は満水時の20%程度に落込み、配水量をコントロールしながら水道供給に当たっていました。

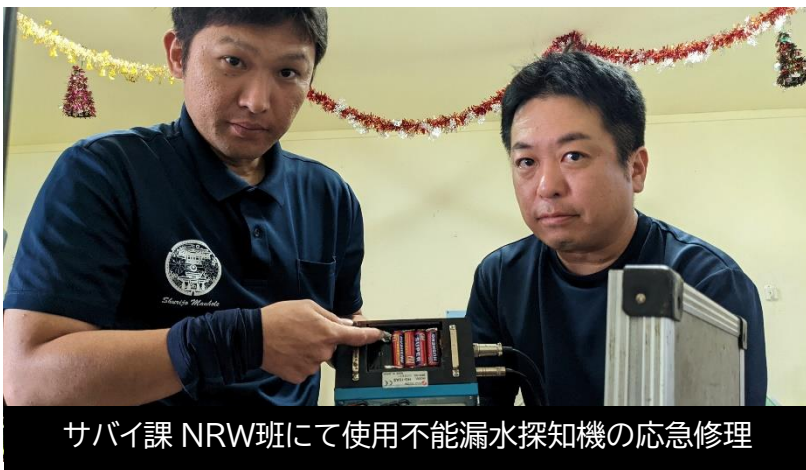
サバイ課 NRW班にて使用不能漏水探知機の応急修理

日中漏水探査機を使用した漏水調査を仲間、有銘両専門家の指導で実施しました。炎天下の午後1時、DMA3にあたるメイン管路を3キロ程、サバイ課 NRW チームリーダー・トゥワガ他4名に加え、地方課 NRW チームの応援部隊 Joe と Ben を含め総勢10名で調査に当たりました。調査に先駆け、故障中の漏水探知機を、専門家が分解し調べてみたところ、バッテリー電源部分の腐食が原因とみられ、急遽応急修理を施し、地方課から持ち込んだ機材と併せて2台の探知機を用い対応しました。

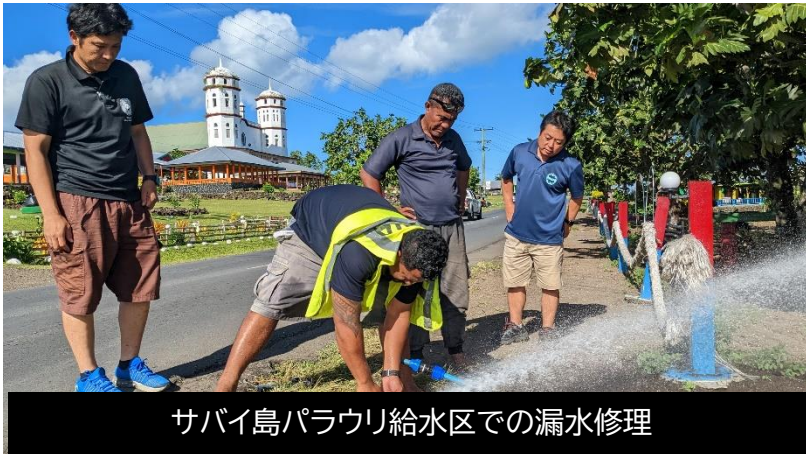
サバイ島パラウリ給水区での漏水修理

漏水調査中、メイン管からサービスパイプ接合部分の漏水箇所 2 件発見し、音調棒や探査機による“漏水音”の違いについて、オンザジョブによる指導ができました。漏水箇所は、直ちに修理されましたが、顧客メーターを一旦外すなど、効率的な修理方法や手順についても現場指導が施されました。

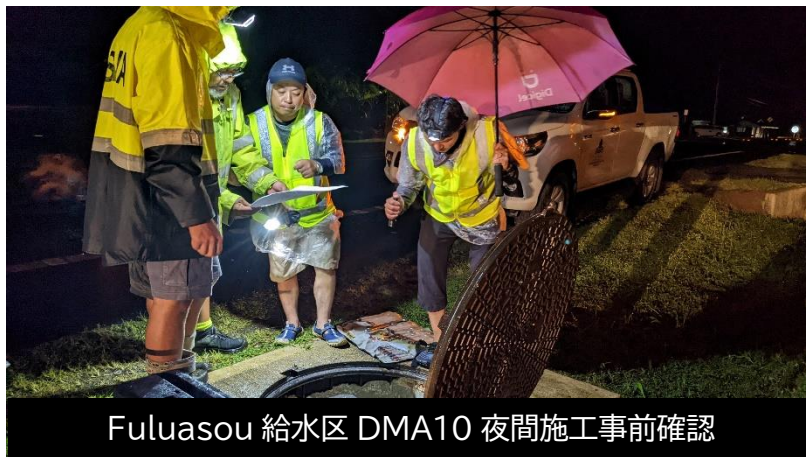
Fulusou 給水区 DMA10 夜間施工事前確認

設計を担当した仲間・有銘両専門家は、管路切断位置を記し、取り除いた管路部分にメーター類が設計通り納まるか？緊張感に苛まれる中で作業を見守りました。最も気を遣ったのは、管路切断にハンドソーを用いることで“斜めに切断した場合の許容スペース”いわゆるスパーサーと既存管路の設置部分でしたが、見事許容範囲内に納まり、施工終了後、止水弁を開け漏水が無い事を確認したのは、午前2時を回ったところで晴れて工事は完了となりました。

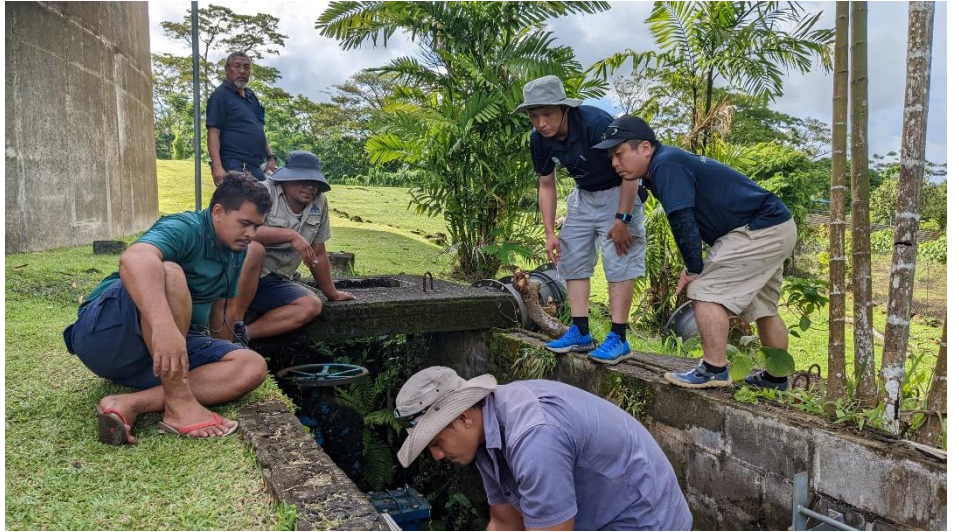
フルアソウ EU の配水量をチェックする NRWチームと短期専門家

フルアソウ浄水場は、取水場は、浄水場から1.5キロ程の距離にあり、フルアソウ JR(市街課管理)とフルアソウ EU(地方課管理)それぞれの浄水場へ導水されており、自然流下とポンプアップを併用しているとのこと。(地方課維持管理運用班エンジニア談)

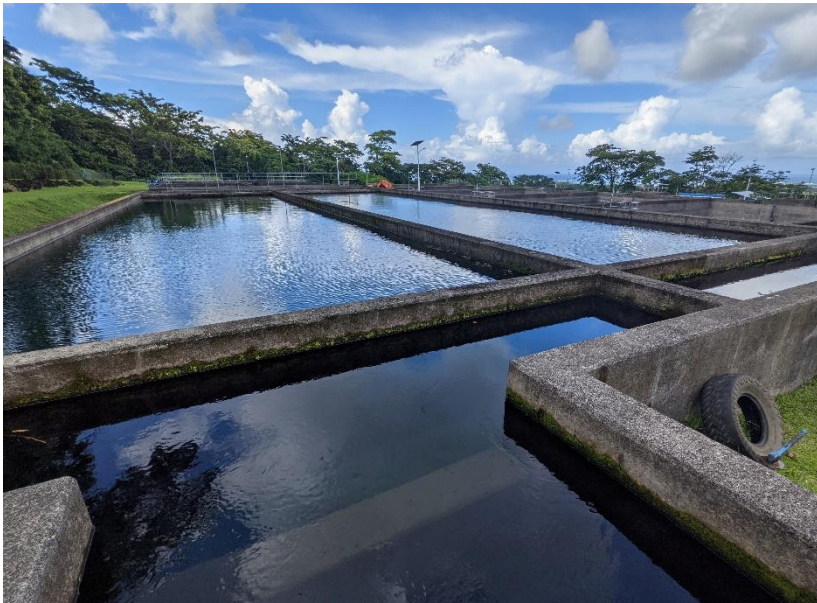
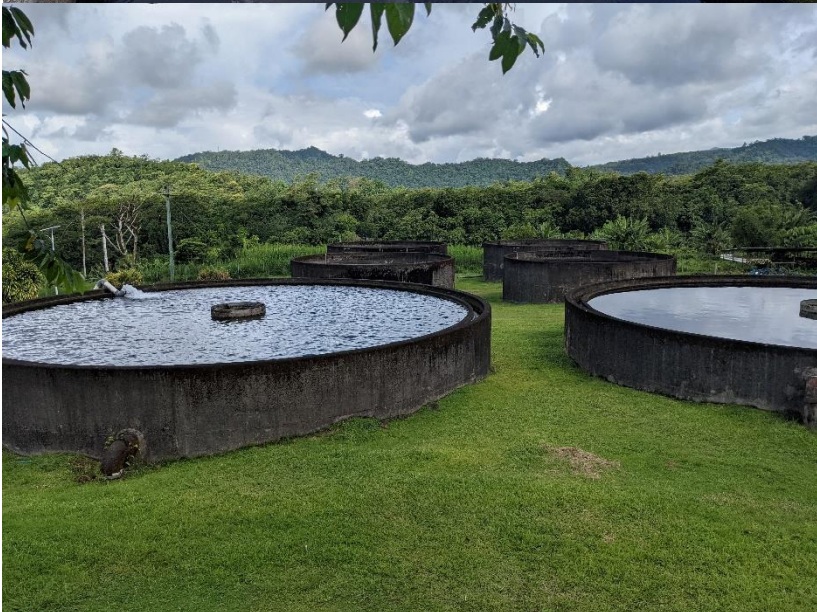
### フルアソウ浄水場

上はフルアソウ EU の上向き粗濾過。下の手前の満水の円形タンクは、導水管からの着水井で、そこからフルアソウ JR/EU にそれぞれに送水。奥に見える円形タンクは、JR の上向き粗濾過。

導水管は浄水場内の着水井に接続され、着水井から、JR/EU それぞれの粗濾過へと送られています。特徴的なのは、JR は円形の粗濾過及び砂濾過で、EU は長方形となっており、EU とドイツで浄水場の形状で考え方が違うようですが、円形のほうが水の流れがスムーズであり、藻やごみの対策にも効率的であると思われました。

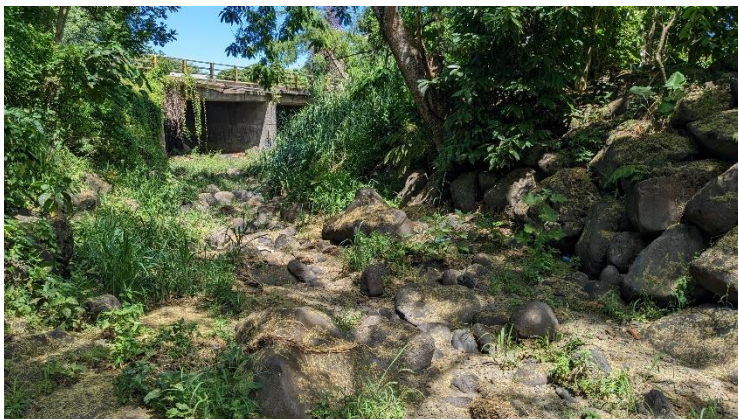
9月から干上がったフルアソウ川下流 2022年11月

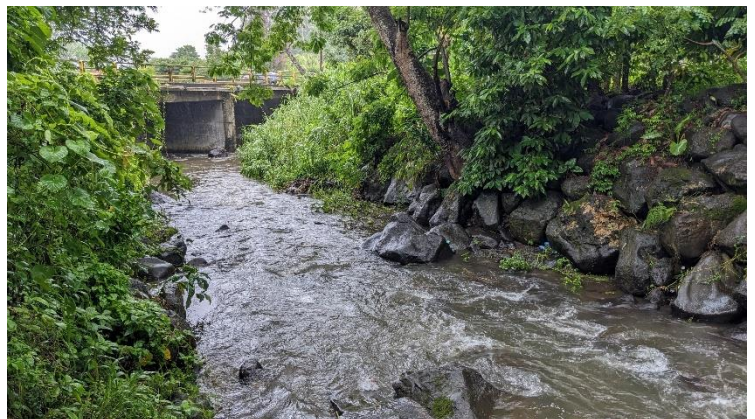
流れを戻したフルアソウ川下流 2023年1月

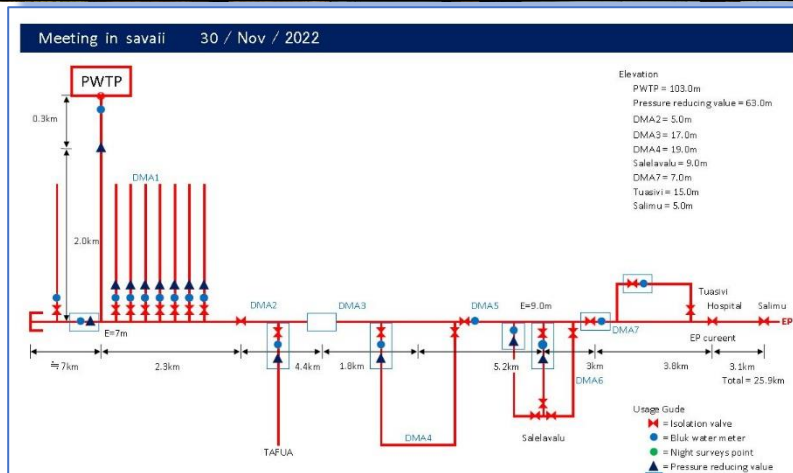
パラウリ給水区管路図(仲間専門家作成)

主要管路図作成では、チームリーダーやシニアテクニシャンからの聞き取り情報を基に作成してましたが、職員間の認識がかなり異なっていたことから、修正を重ね滞在期間中に一先ず現時点の最終版が完成したところです。

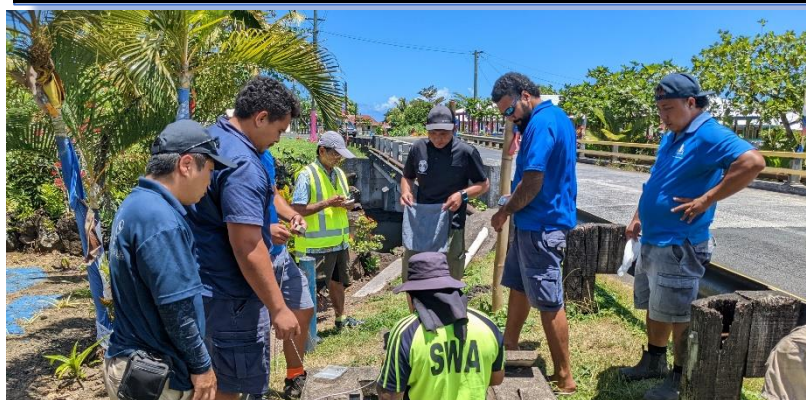
パラウリ給水区 DMA7 での流量測定

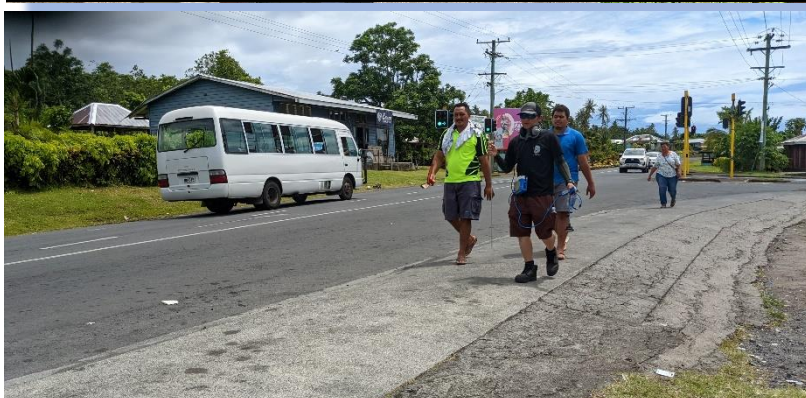
パラウリ給水区 DMA3 での漏水探知実習

探査機を扱い細かな“漏水音”の違いを聞き分けるのは、経験の積み重ねで長年の経験が必要だと専門家の指導後、調査を進める中、管路途中に消火栓があったところ、消火栓を開き、音調棒や探査機のヘッドホンから音の違いを聞き分ける、分かりやすい音の違いも実践指導することができました。管路は、道路はじのアスファルト直下でなく、雑草に覆われた部分に 80 センチほどの深さに埋設されているとのことで、探査機ではアスファルト部分からの音は拾えるものの、雑草に覆われた土部分からの音は、余程大きな音でない限り聞き取りは難しいとのことでした。

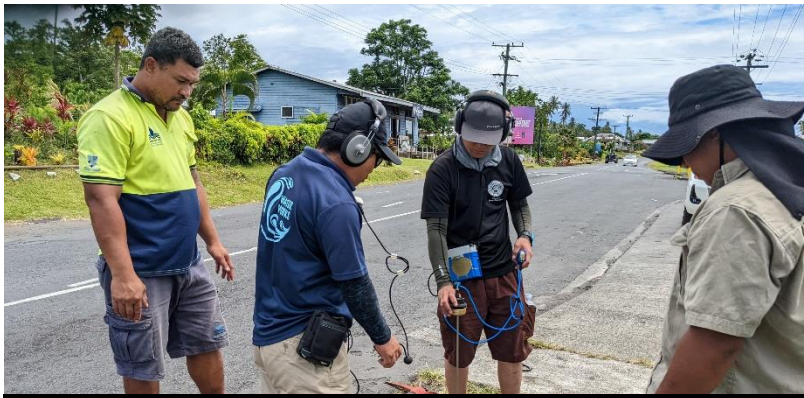
漏水探知実習に漏水箇所発見

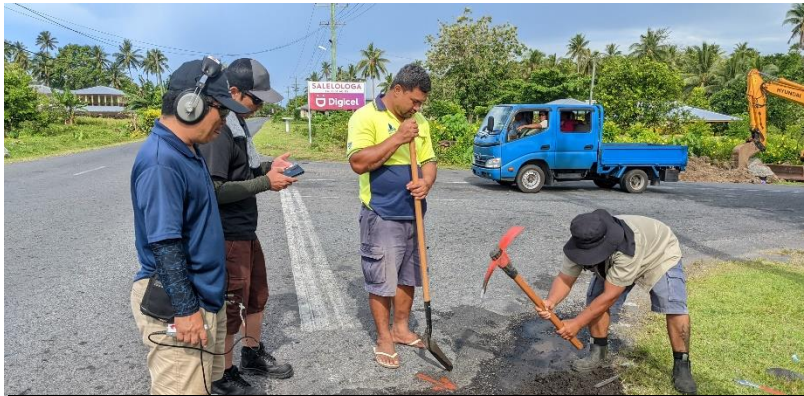
漏水発見後すぐに漏水修理をするサバイ課 NRW 職員

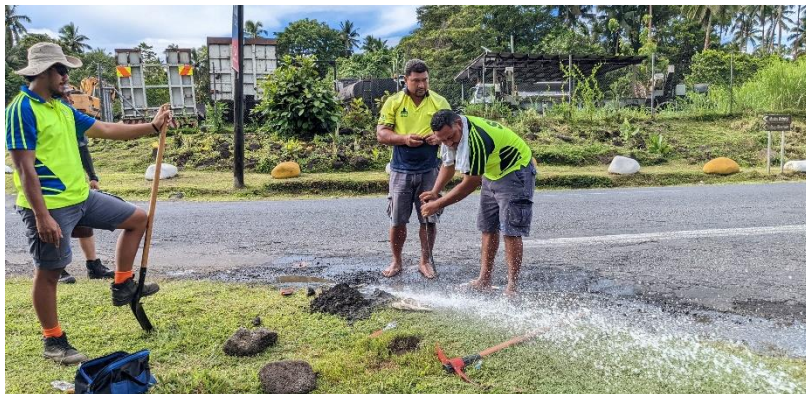
漏水修理をするサバイ課 NRW 職員

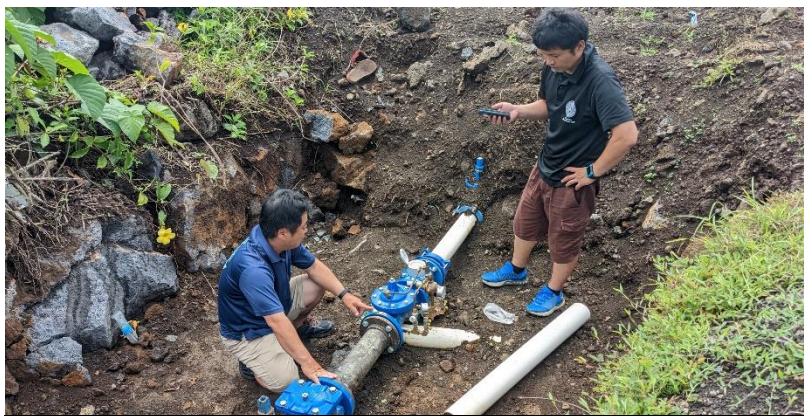
DMA4 の施工状況を確認する仲間、有銘専門家

更に、パラウリ給水区では、最も水の使用量が高いとされ商業施設が集中する DMA4 の敷設工事に立ち合い、管路施工状況についてささやかな助言を添えました。写真にあるように、夜間作業で掘削したメインの送水管から分岐されたサブメイン管に、止水弁、ストレーナー、スパーサー、減圧弁、バルクメーター、スパーサー、止水弁を管路施工していますが、減圧弁とバルクメーター間にスペースがなく、メーターが正しく検知できないとの理由を示し、加えてバルクメーターのメーカーマニュアル提示し、管路口径の 3 倍以上開けるよう指示があったことから、NRW 職員に説明したところ、後日修正施工する事でした。この指摘は、地方課 NRW 職員も関心を持って聞いていたところ、専門家の指摘に納得した様子でした。

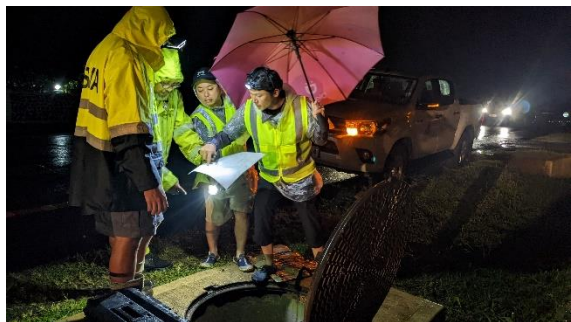
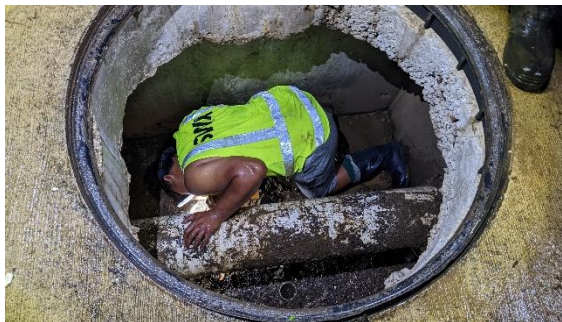
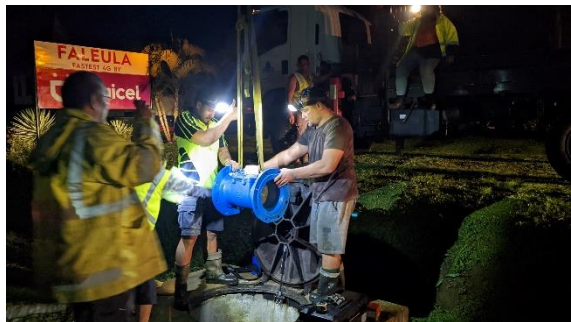
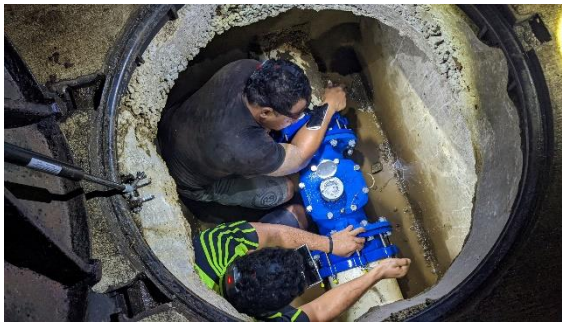
作業は、フルアソウ EU 浄水場から延びるコーストメインと呼ばれる200 mmのPVC送水管を80センチほど切断し、その間にバルクメーターを装着しDMAとして切分ることです。予め設けられたチャンバー内の送水管の切断は、NRW チームの180センチ 100 ㎏超の職員2名が、狭いチャンバー内でハンドソー(弦掛けのこぎり)を使った作業で、管路切断までに1時間以上費やしました。
