JICA プロジェクト・ブリーフノート

# パラオ国無収水削減能力向上プロジェクト

—持続性と作業の効率化を見据えた活動展開に向けた能力開発—

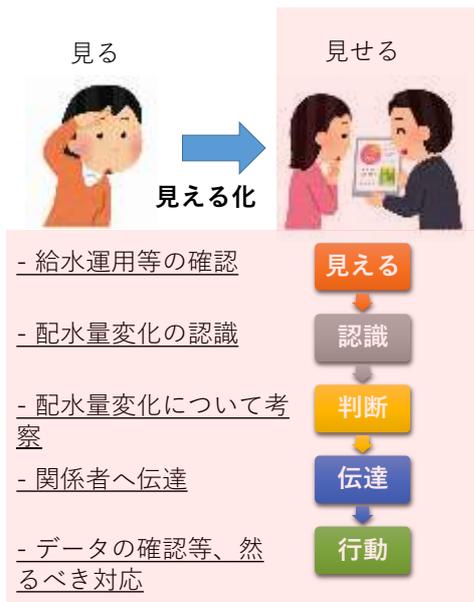
図6 情報の見える化

PPUC 職員にデータや情報を見えるようにすることが重要であるが、留意すべきことは職員に対し自発的に見るように指導しても、これまでの専門家チームの経験から組織内部でのインセンティブや職員個人の高いモチベーションがない限り、持続性に疑念が残ることである。そこで、専門家チームはPPUC 職員が見ようとしなくてもデータが常に職員の目に入ってくる体制づくりが重要であると考えた。即ち見せることで、「見える」ようになるといった発想である。例えば、図6に示すように、給水運用状況が「見える」ことで、職員がデータの変化を「認識」し、職員間で考察しながら一定の「判断」を行う。その結果を関係者へ「伝達（共有）」し、「行動（対応）」するといったことが、NRW 削減の具体的な手段につながる。専門家チームはこのような考えをPPUC 職員と協議し、体制を作った。

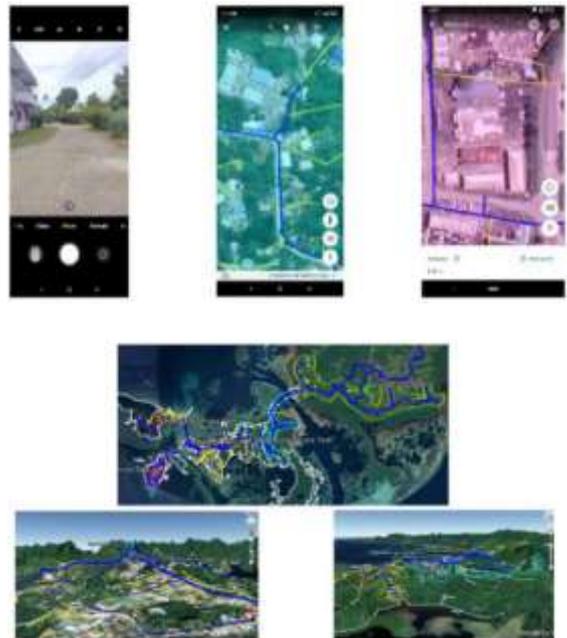
図7 GIS データのスマートフォンやパソコンでの表示

従来 GIS データが PPUC のサーバーの一箇所に格納されているため、特定の職員しかアクセスできない状況であった。そのため、通常使っているパソコンやスマートフォンでも Google Earth App を活用し、GIS データを確認できるように整えた(図7参照)。さらに、PPUC の Google Drive 内に図面や GIS の保管フォルダーを構築した。

より、漏水調査担当、漏水修理担当、配水管・給水管工事担当、検針員等が、図 7 に示すように各人のスマートフォンで図面や GIS データへ適時アクセスできるようになり、現場で配管の布設箇所、口径や材質、配水量の変化等を誰もが確認できるようになった。これは現場での作業の効率を高めるだけではなく、PPUC 経営陣や理事メンバーも普段より図面情報を目にする機会が増え、NRW 削減の意識づけの起爆剤となることが期待された。

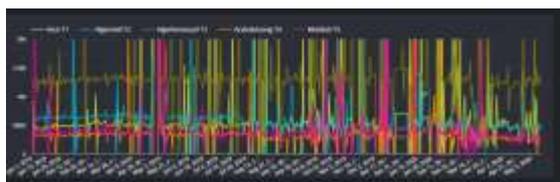
図 9 PPUC の既存データをもとにした 5 つの配水区の流量推移のグラフ

し、読み取った値をエクセルに入力しているだけでそのデータを活用している状況になかった。そのため、日々の配水流量を監視できる簡易な Web システムを構築し、配水流量の記録データを Google Looker Studio という BI (Business Intelligence) ツールを用いて、PPUC の関係者がグラフで確認できるようにした(図 9 参照)。

図 9 示すように、日々の配水池からの流量を可視化することで、配水池流量計の読み取り間違いが 3 日に 1 回程度の頻度で起こっている状況が明らかになった。

Google Looker Studio の導入後には配水量の変動が一目でわかり、その変動の原因が読み取り値の誤りなのか、あるいは漏水の発生、顧客側の突発的な利用なのかがわかるようになった。このことにより、読み取り値を訂正することで、正確な配水量の算定が可能となり、原因が漏水発生の場合には、PPUC にとって早急に漏水対応を取れるようになった。

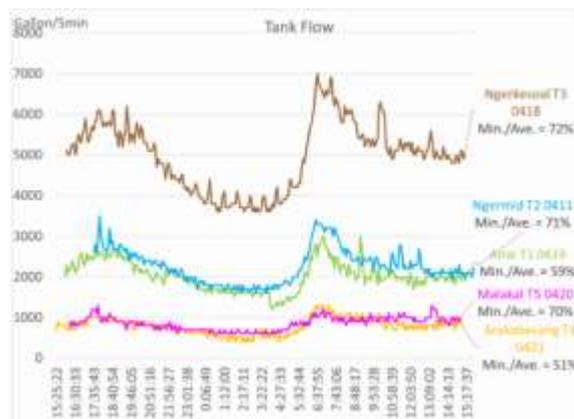
図 11 配水流量に対する最小流量の割合

1 日平均給水量に占める夜間最小流量の割合を把握するため、機械式流量計を活用して、各配水池の 1 日の流量推移を計測した。全配水区で配水流量を記録した結果を図 11 に示す。全配水区において「最小/平均」の割合は 50% 以上(2022 年 4 月時点)と高くなっている。わが国では「最小/平均」の割合が 16%であるため、パラオでは夜間最小流量時にも多くの水が配水池から配水されている状況であること

が分かった。これは夜間に多くの水を使用する顧客がいない場合は漏水が多いことを示す。

図 11 に示すように、コロール・アイライ配水システムでは高い夜間最小流量が判明したため、漏水発生の可能性についてプロジェクト・チーム内議論した結果、水利用の実態を把握するために大口顧客の夜間の水利用について調査することになった。参考までに Ngermid 配水区の配水量と大口顧客 (Neco) の夜間最小流量を図 19 に示す。

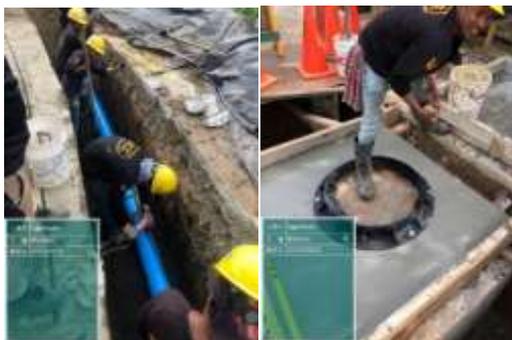
図12 パイロット工事  
(管路更新)

工事関連では、約140mのAC管路の敷設替えおよび水道メータ24基のうち精度基準外であった19基の更新が行われた(図12参照)。

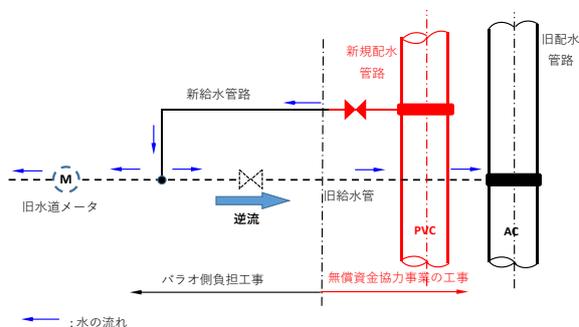
図14 水の逆流

管路切り替え工事の状況について現地踏査を実施した。その結果、NRWの多い原因の一つは、コロール・アイライ配水区において、管路更新を行ったところで新規管路から旧管路へ給水管を伝って逆流しているような場所が依然として一部あることが判明した(図14参照)。逆流を防止するための体系的な手法を確立するためにプロジェクト・チーム内で協議した。

無償資金協力事業(2018年完工)の対象地域において、PPUCが対応した約300の給水接続件数のうち、一部に新しい管路から古い給水管に逆流した可能性が確認された。これは、新管と旧管を一気に切り替えることを仕切弁の開閉で操作していたためである。配水管路の切り替え後に、給水管を旧配水管路からエンドキャップ等で切り離すべきである。

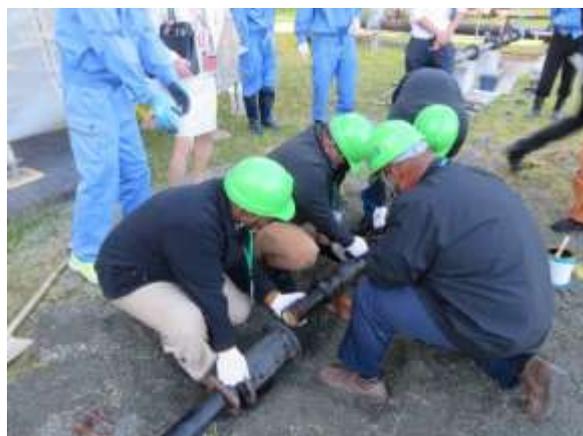
図 18 加圧による漏水発生と配管工事の体験実習（三重県企業庁高野浄水場にて）

パラオ国における漏水探知や管路更新、コマーシャルロス対策、工事各種体験（図 18 参照）に係る訓練だけではなく、本邦において一般的な無収水削減対策や水道事業運営に係る知見を深め、将来的の対策に向けてのヒントが得られるような研修も、2022 年 10 月 17 日から 11 月 4 日まで 5 名の PPUC 職員を対象に実施した。研修場所は主に 1996 年 7 月にパラオ国と友好提携を締結した三重県の四日市市、伊勢市、志摩市、鳥羽市とした。

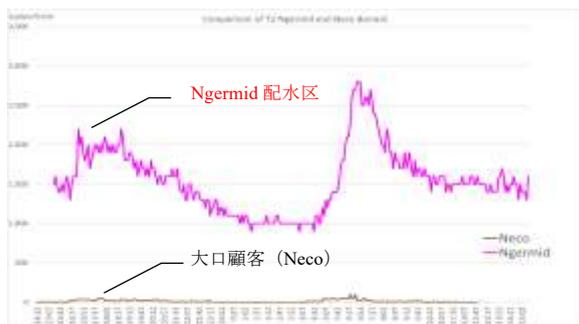
図 19 一つの配水区における 1 日の配水量と大口顧客の水利用量

この図から大口顧客の夜間最小流量は限りなく少量であり、大口顧客が全体の夜間最小流量に大きく影響を与えているとは考えにくい。そのため、漏水発生の可能性を示唆した。このグラフから、夜間最小流量の多さが漏水発生を示唆していることについて、PPUC の関係者は十分に理解できた。今後も残りの大口顧客の水利用と配水区の夜間最小流量の双方を調査し、漏水の原因究明に取り組むこととなった。

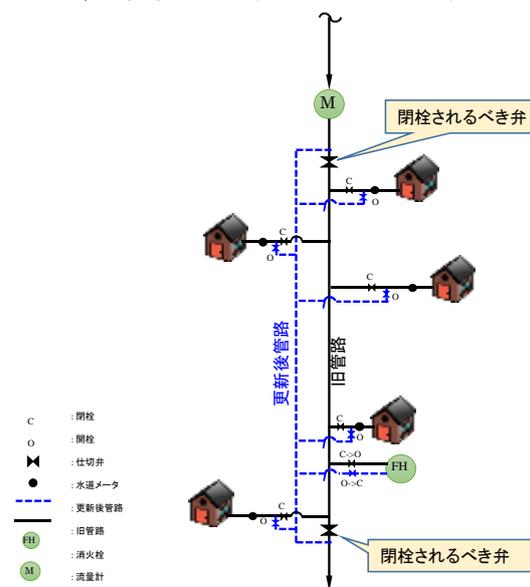
図 20 旧管から新管への切り替え操作

新管路から旧管路へと水が逆流し、NRW の増大につながらないように、図 20 に示すような確実な管路の切り替え方法の研修を行った。PPUC は配水管上のバルブの開閉および給水管上のどの場所のバルブが開閉されるべきかを理解し、管路更新が行われた路線について、

切り替えを確認、対応を行うことができるようになった。確実な切り替えができることで、配水管路更新の効果が着実に発現することが期待される。

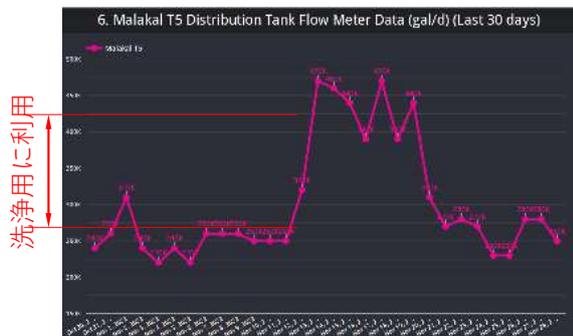
図 21 ある大口顧客における急激な水利用の増加（約 1 か月の変化）

図 21 はコロール州の南西に位置する配水池からの配水量の変化を示したものである。急激に通常の二倍に相当する配水量の増加を観察したため、PPUC 職員は突発的な漏水が発生したものと考え、迅速に現場へ急行し漏水探知を行った。その結果、配水量が増加した原因はある大口顧客が施設の洗浄用に 3 日間利用したことによるものだった。しかし、今回の調査で同事業者には水道メータが設置されておらず、定額制となっていたことが判明した。そのため、PPUC は直ちに水道メータを設置し、従量制に変更した。このように配水量のモニターが請求水量の増加につながるといった結果を生んだ。

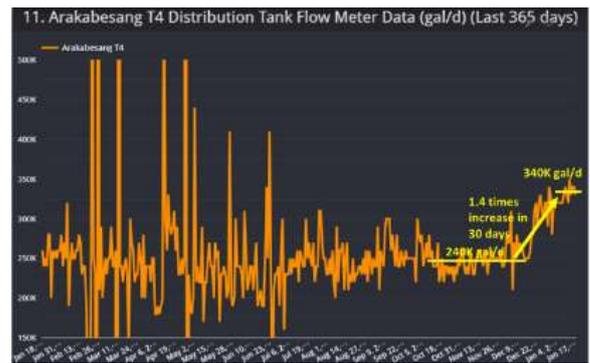
図 22 Arakabesang 配水池の配水量の変化

また、図 22 はコロール州の北西に位置する配水池からの配水量の変化を示したものである。黄色の矢印で示すように、約 1 か月で配水量が通常の約 1.4 倍に増加していた。PPUC による夜間最小流量調査によって、夜間最小流量も過去の測定値から増加したことが判明したため、漏水探知を通して漏水箇所を特定し、補修を行った。このような対応が NRW 量の削減につながった。

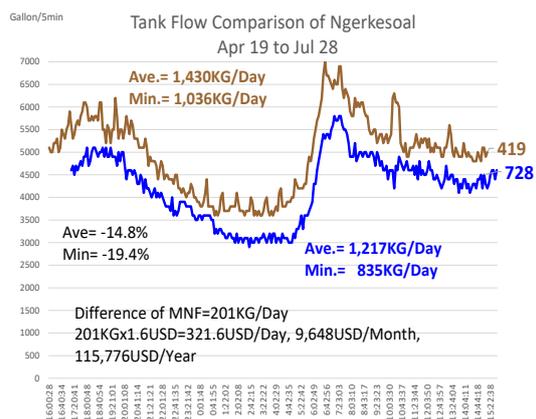
図 23 漏水削減効果

管路更新対象のパイロット・エリア等で活動した結果を踏まえ、管路更新基本計画マニュアルや漏水探知マニュアルを作成することで PPUC が直営で管路更新基本計画の更新や漏水探知を行えるようになった。具体的な事例としては、一部の配水区においてプロジェクト着手前までは漏水を特定することができずに放置されたままであったが、プロジェクト期間中に PPUC はマニュアル等を活用しながら漏水箇所の特定ができるようになった。その結果、年間 12 万ドル（約 17 百万円）に相当する運転コストが削減された。（図 23 参照）。

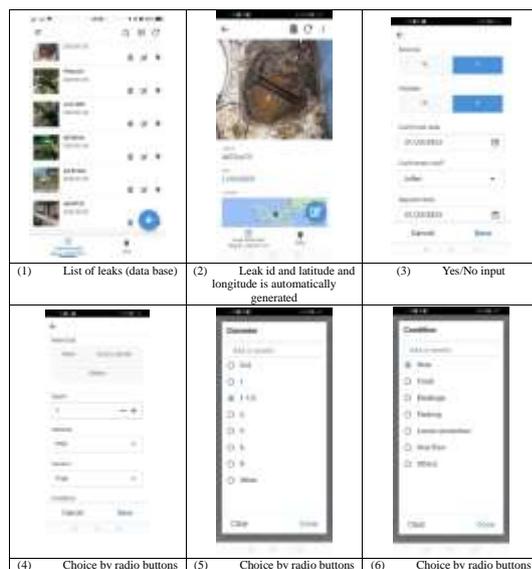
図 24 Google Appsheet の入力画面

また、漏水探知活動については、活動の効率性かつ持続性を担保するために Google Appsheet を活用することにより、漏水記録等をデータベース化することを漏水探知マニュアルにおいて義務付け、漏水探知活動に係る能力

が一層強化された（図 24 参照）。

従来、PPUC は漏水箇所の基本的な位置と管路修理済みの形態を記録するだけで、記録も次の作業に生かせず、データベースとしても管理してこなかった。その結果、これらの漏水探知や配管修理活動は、将来の漏水発生予測に利用することができなかった。本プロジェクトでは、詳細な漏水箇所、管路情報、管路修理の形態等を記録するために、Google Appsheet と Google Looker Studio を導入した。Google Appsheet により、PPUC は漏水リスクの高い場所を特定し、漏水探知活動をより効率的に計画できるようになった。Google Looker Studio は CEO を含む PPUC の全職員がモニターできるため、漏水探知チーム等の技術チームに活動に関するアドバイスを提供することができる体制をとった。
