沖縄連携による サモア水道公社維持管理能力強化 プロジェクト フェーズ2

3.SWA 地方課 NRW チームの業務その 7

3. SWA 地方課 NRW チームの業務その 8

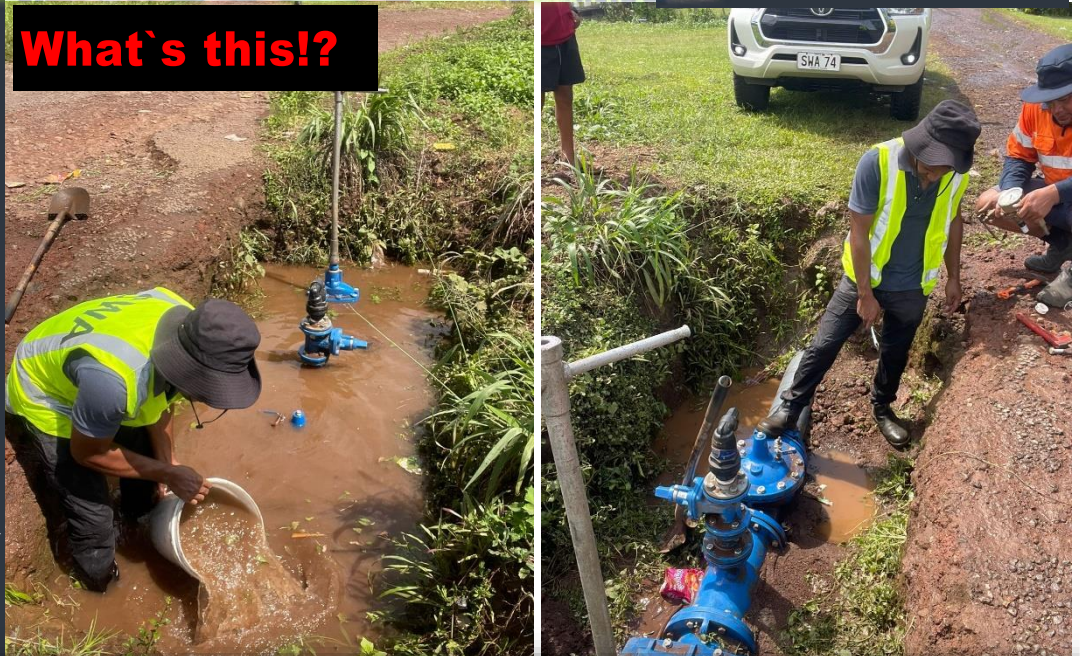
設置場所の水はけから減圧弁の一時停止まで

年の瀬も迫るクリスマス休暇目前の12月8日、バイテレ事務所で通常業務に就いていた地方課 NRW チームに現場巡回中の維持管理班から一本の電話が入りました。内容は、今年8月、新たに設置したDMA11のサブメインラインの減圧弁設置場所でトラブル発生というものでした。すぐさま駆け付けたスタッフは、現場の状況を確認したものの電動ポンプを積んでおらず、人力で水はけ作業をしながら手探で対応に当たりました。

原因は、減圧弁送り側メーターに繋がる10mm程の接合パイプ部分の破損による漏水であり今回で2度目という事でした。チャンバー設置を準備していた矢先のこと、何者かが人為的な力を加えた疑いが持たれています。チャンバー設置を急ぐ必要がありそうです。（Newsletter No5, SWA 地方課 NRW チームの業務その5【DMA11 PRV(減圧弁)設置】を参照）

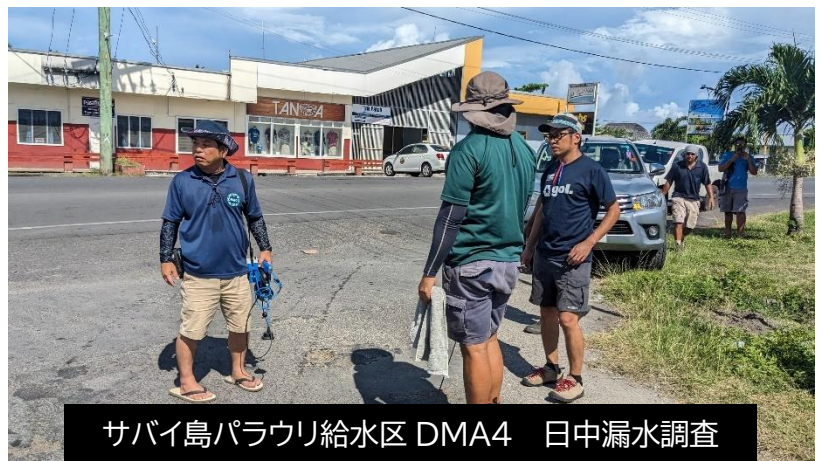
サバイ島パラウリ給水区 DMA4 日中漏水調査

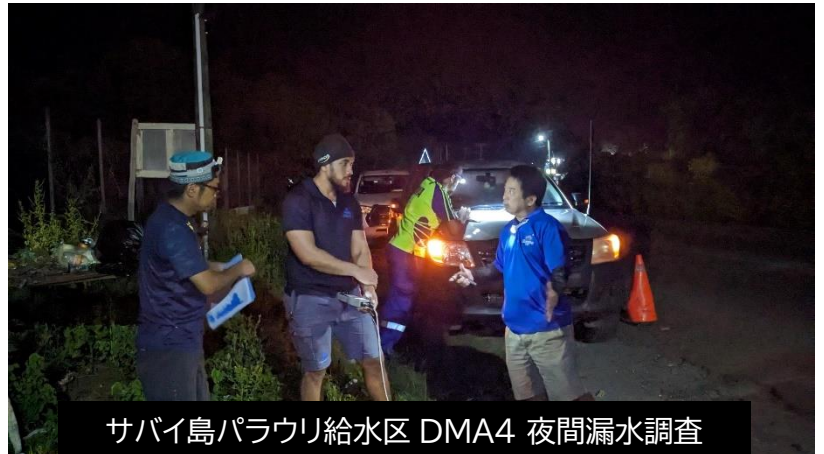
サバイ島パラウリ給水区 DMA4 夜間漏水調査

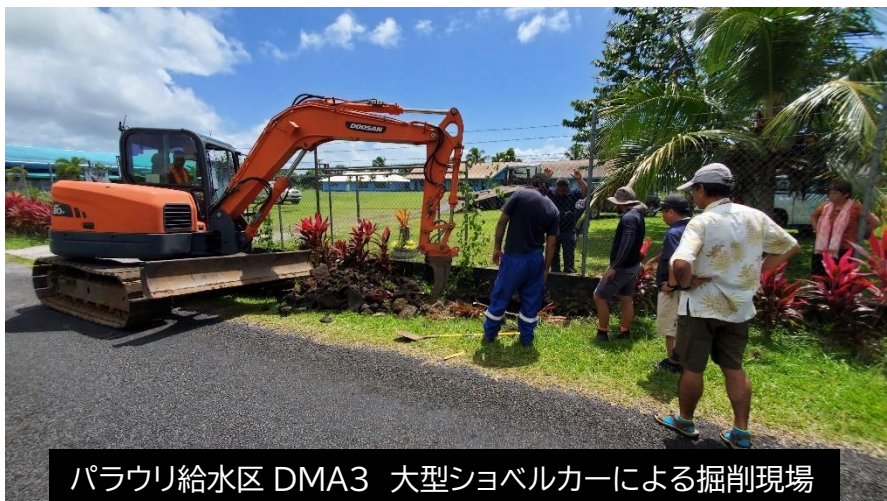
これを受けて、名護市環境水道部と名護市管工事協同組合からペアで派遣された、有銘・金城両短期専門家が、サモア入り直後の10月25日に同給水区DMA3の漏水調査を実施したところ、大規模な漏水箇所を発見しました。緊急の漏水修理は、10月26日午前中に大型ショベルカーを導入して現場周辺を掘り起こし、漏水箇所を特定し無事に修理を終えました。漏水疑い箇所を掘削すると、縦に亀裂したPVC管から激しい勢いで水が吹き上がっていました。管路埋設現場には、保護砂が敷かれておらず、ごつごつとした岩石片が直接管路に接触した状態で埋設されていました。吹き上がる水の勢いから、かなり高い水圧であることが覗われ、管路修理後は、減圧弁を設置し適正な水圧管理として3~4ber程度に調整するよう専門家から助言しました。

パラウリ給水区 DMA3 大型ショベルカーによる掘削現場

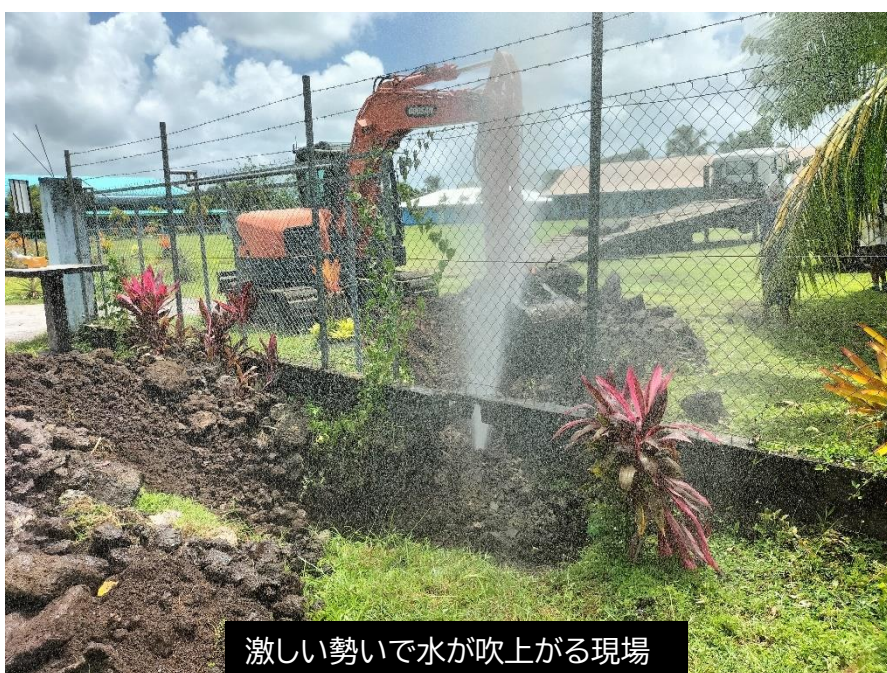
激しい勢いで水が吹上がる現場

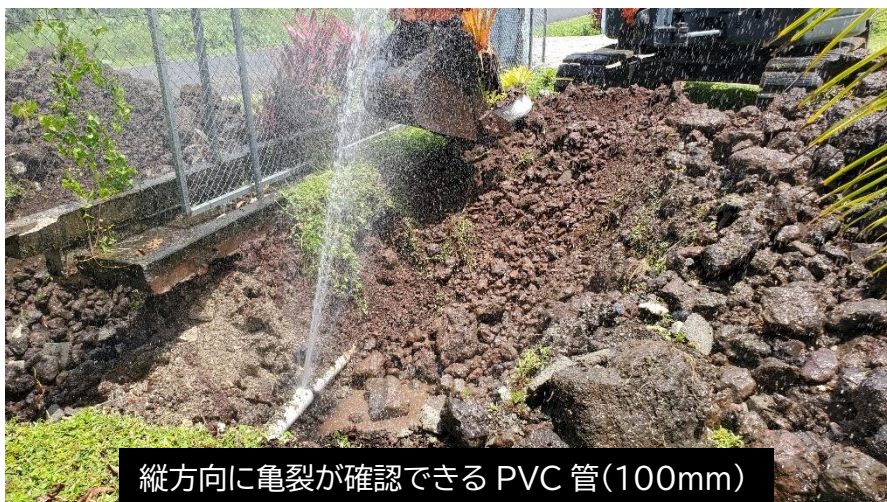
縦方向に亀裂が確認できる PVC 管(100mm)

金城:漏水管理面では、効率的な漏水探知方法を今後も継続して実施する事だと思います。加えて、老朽化した管路についても適宜管路更新が必要であることから提言しました。また、漏水修理現場で感じた事ですが、日本国内では当然で重要なのですが、管路敷設の際に、管路上下に保護砂を敷き詰めることの重要性を改めて認識しました。パラウリ給水区 DMA3 で行った漏水修理現場は、埋設された管路上下に保護砂が無く、ゴロゴロとした岩石片で埋まっており、中には鋭角な岩石が長い間の管路接触等によって、PVC管など簡単に亀裂が生じることが予想できました。現場確認したところ、亀裂は横でなく縦に入っており、鋭利な岩石の圧力が縦に入って生じたものだと思います。

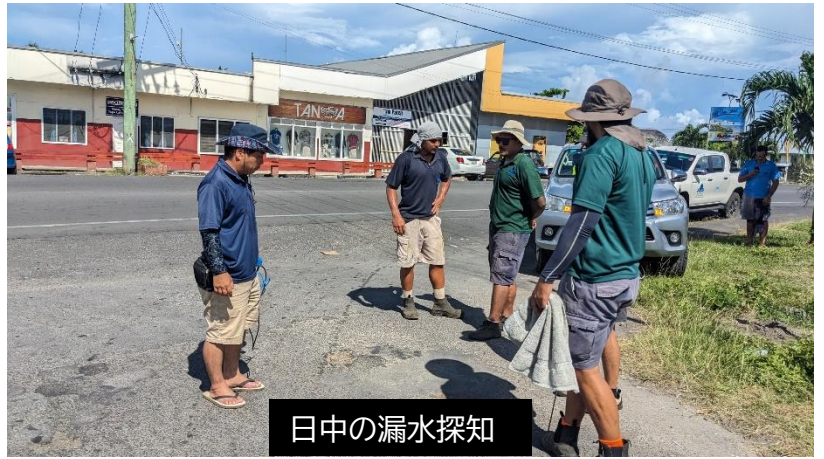
日中の漏水探知

この調査では、P1-P2、P2-P3 間の夜間水量が 1 ㍓/秒以下であり、P3-P4 間が 1.9 ㍓/秒、P4-P5間の水量が比較的高い 3.39 ㍓/秒という結果から、同域にターゲットを絞って日中・夜間と漏水探知に臨みました。探知の結果、本管での漏水疑い箇所とサブメイン管での漏水を確認しことから、アスファルトで覆われた疑い箇所をドリル掘削し、音調棒などを用いて更に精査し漏水箇所を特定し翌朝の修理に繋げました。修理後の夜間水量計測の結果、P4-P5 間で 2 ㍓/秒程の水量が依然として残っており、サブメイン管エリアが次の漏水修理ターゲットとして明らかになりました。

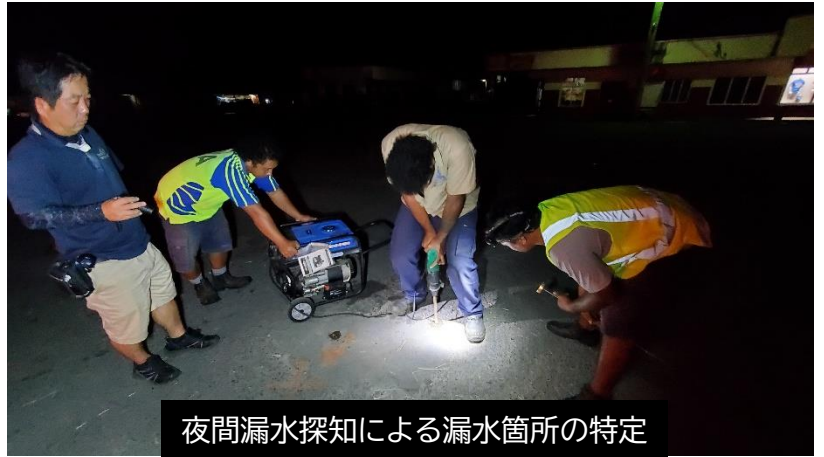
夜間漏水探知による漏水箇所の特定

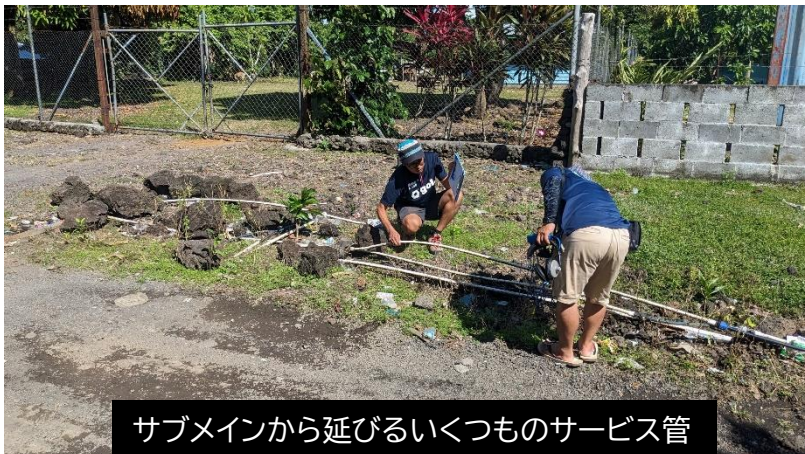
サブメインから延びるいくつかのサービス管

こちらのサブメイン地域は、個人私有地に複雑に入り組んでおり、漏水探知と修理には地域住民の理解を得る必要があるとのことで、一軒一軒、状況説明と協力依頼が必要で時間を擁します。いずれにせよ、名護市のお二人の活躍で DMA3 と4の漏水が止められサバイ課 NRW チームと共に喜びました。

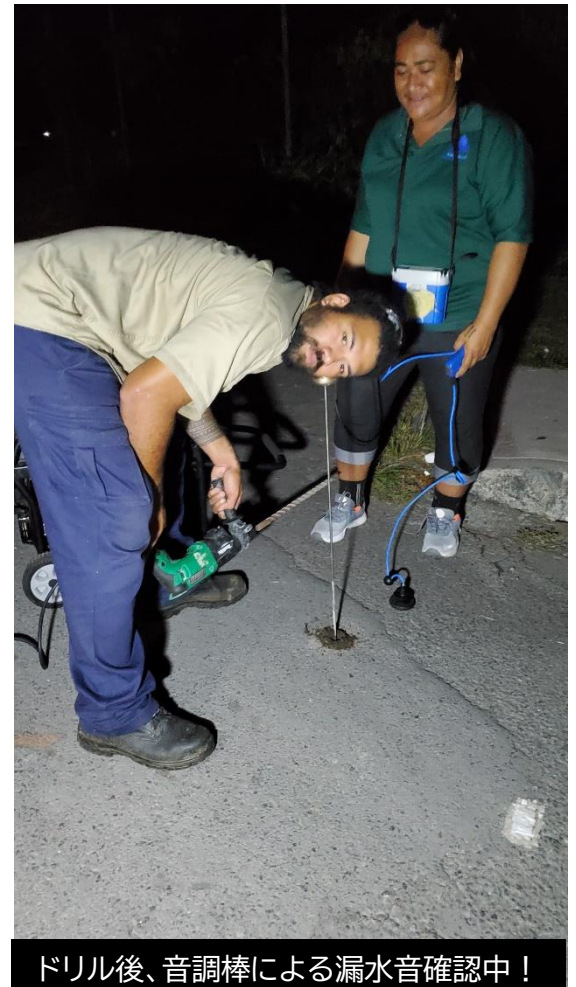
ドリル後、音調棒による漏水音確認中！

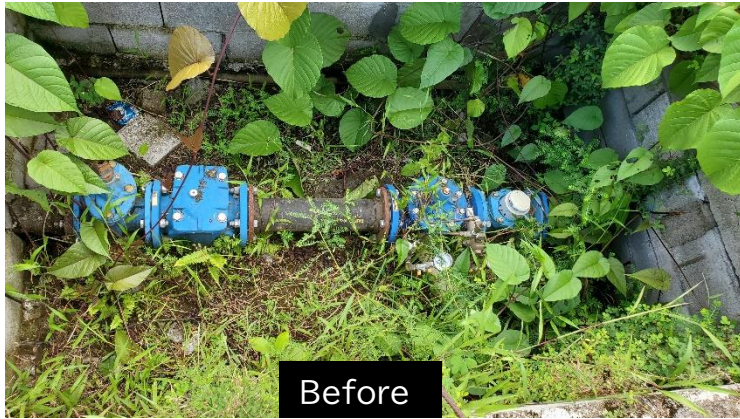
Before

適性でない配置の原因は、写真にあるように、減圧弁のすぐ後にバルクメーターが設置されている事でした。正確には、メーカーのインストラクションマニュアルにも記載がある通り、**止水弁→ストレーナー→減圧弁→スペーサー→バルクメーター**なのですが、減圧弁とバルクメーターとの間にあるべきスペーサーが、減圧弁とストレーナーの間に設置されている事でした。インストラクションマニュアルに沿うと、バルクメーターの一次側には口径の3倍以上のスペーサーを取り付けることが推奨されており今回の助言となりました。

専門家チームでは、DMA3 での大規模漏水発見・修理と共に、域内入り口付近のチャンバー内に設置され止水弁、ストレーナー、バルクメーターなどの点検を行った際、正しい配列で設置されていない機器を発見し、設置替えを助言したところ、その日のうちの夜間作業で配置換えが行われました。

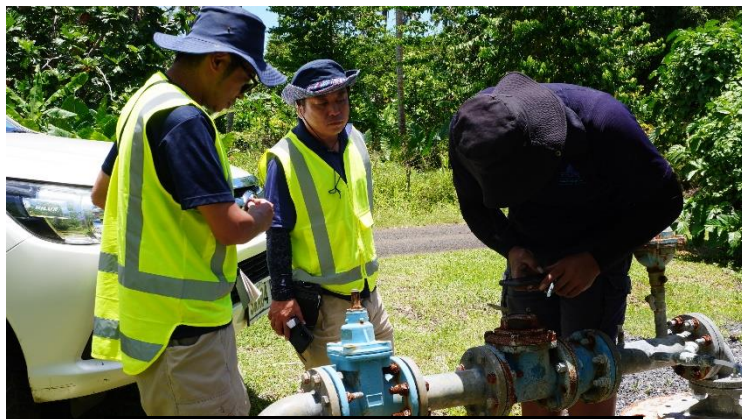
東部地区17カ所のメーターチェック 1

SWA 地方課では、ウポル島全域を9つの給水区(次項地方課給水区マップ参照)に切り分け、それぞれ給水区内の浄水場や深井戸施設、河川漂流水を水源とする各ポイントの送水量を毎月1日に実査計測しています。

地方課無収水班スタッフは、2 チームに分かれウポル島東西の広範囲に亘る給水区で、それぞれ西側 34 カ所、東側 17 か所のチェックポイントで送水量データ収集を行っています。

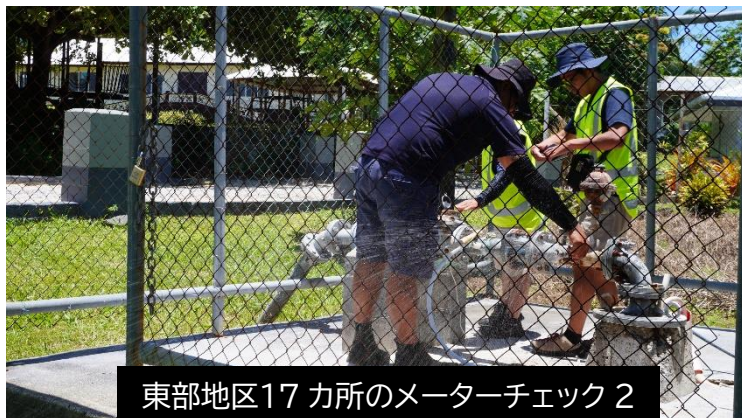
東部地区17カ所のメーターチェック 2

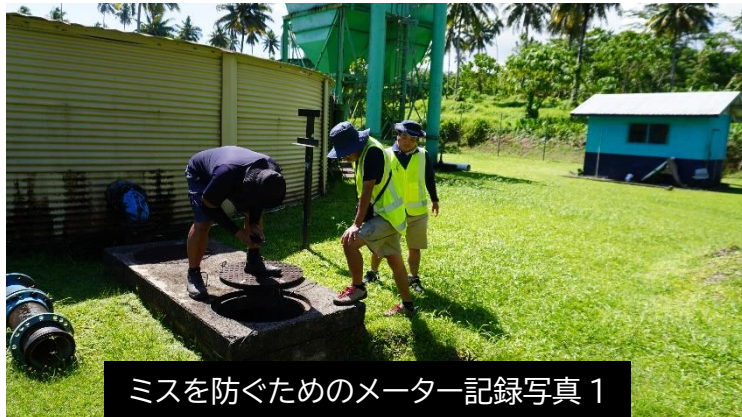
作業に当たっては、メーターリーディング時の読取りミスや記載ミスを極力防ぐために、1 人がメーターの記録写真を撮り、その画像データを読みながら、もう1名がデータシートに記載する段取りです。

ミスを防ぐためのメーター記録写真 1

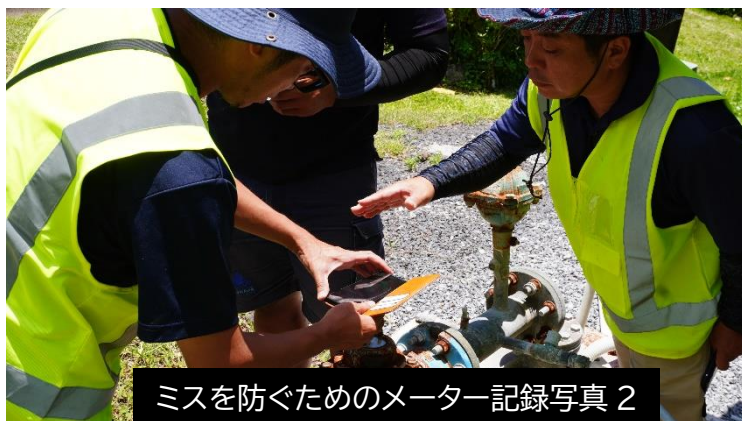
ミスを防ぐためのメーター記録写真 2

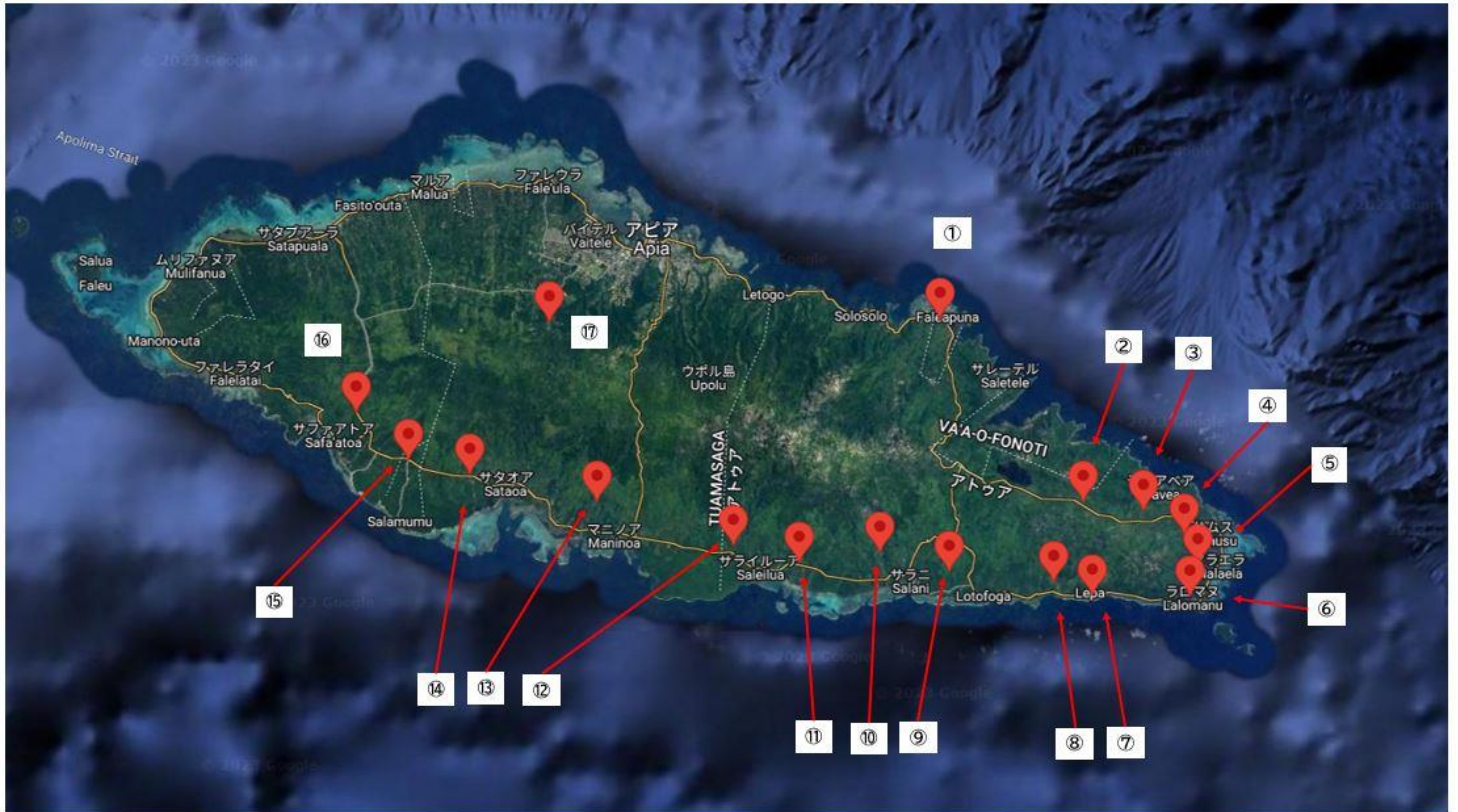
東部地区チェックポイント位置関係

| ① Faleapuna B/H | ② Tiavea Uta | ③ Tiavea Tai | ④ Saleaumua B, | ⑤ Satitua B/H | ⑥ Lalomanu B/H |
| ⑦ Lepa B/H | ⑧ Lepa WTP | ⑨ Matatufu B/H | ⑩ Piu | ⑪ Vaovai B/H | ⑫ Togitogiga |
| ⑬ Tafitoala | ⑭ Saanapu | ⑮ Salamumu | ⑯ Lefaga | ⑰ Aleisa | |

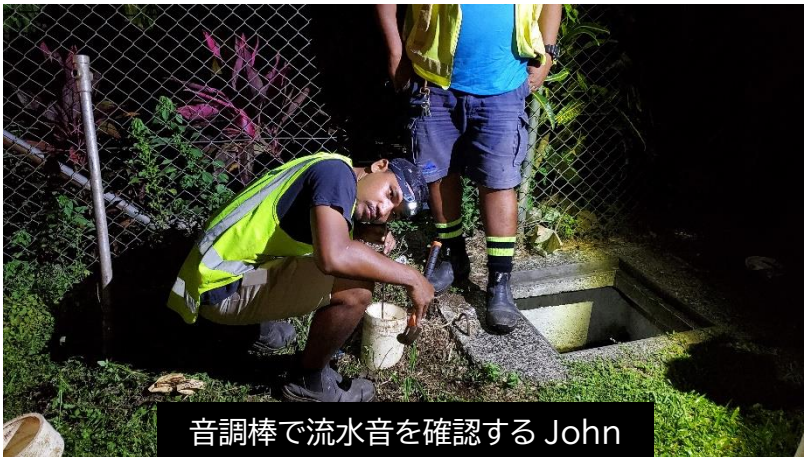
音調棒で流水音を確認する John

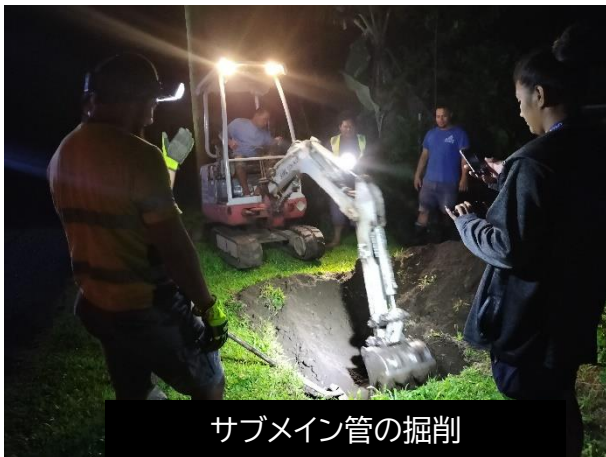
サブメイン管の掘削

今回の作業は、漏水の可能性を探るためのデータ収集が目的です。DMA12 は、フルアソウ EU 給水区内において最も契約顧客数が多く、58 の村が点在し26本のサブメイン管(給水支管)が複雑に交差している

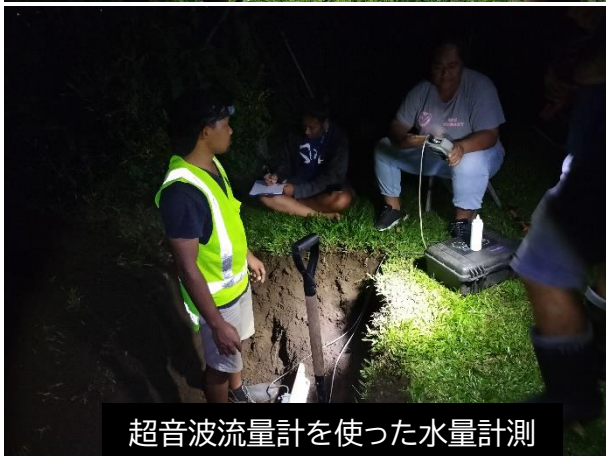
超音波流量計を使った水量計測

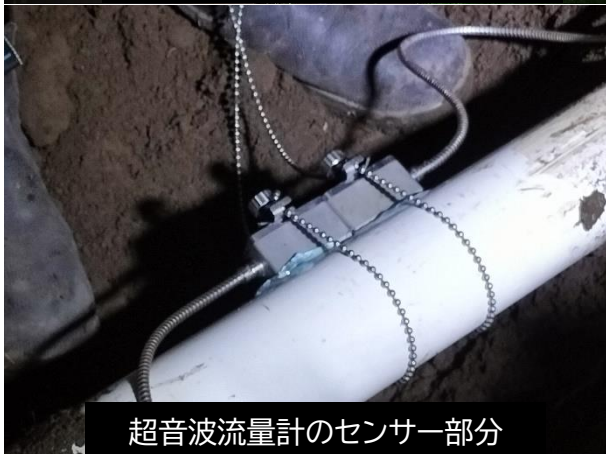
超音波流量計のセンサー部分

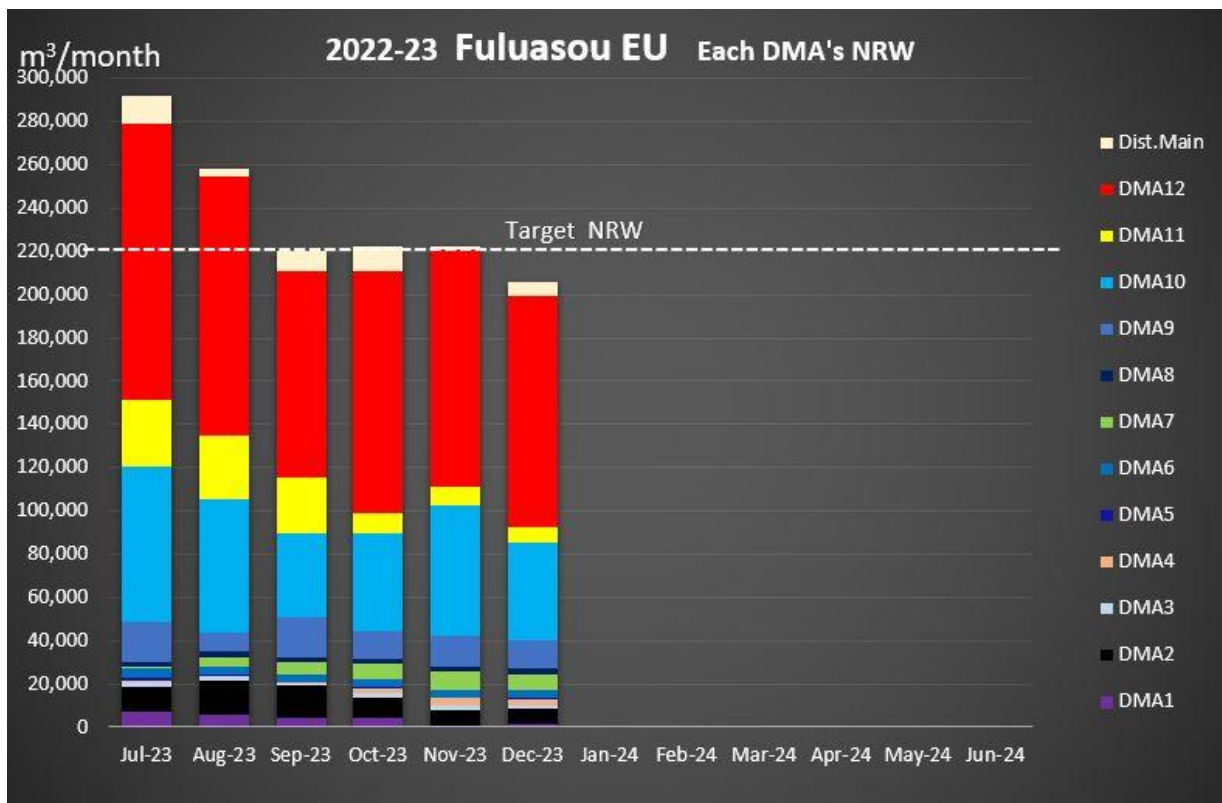
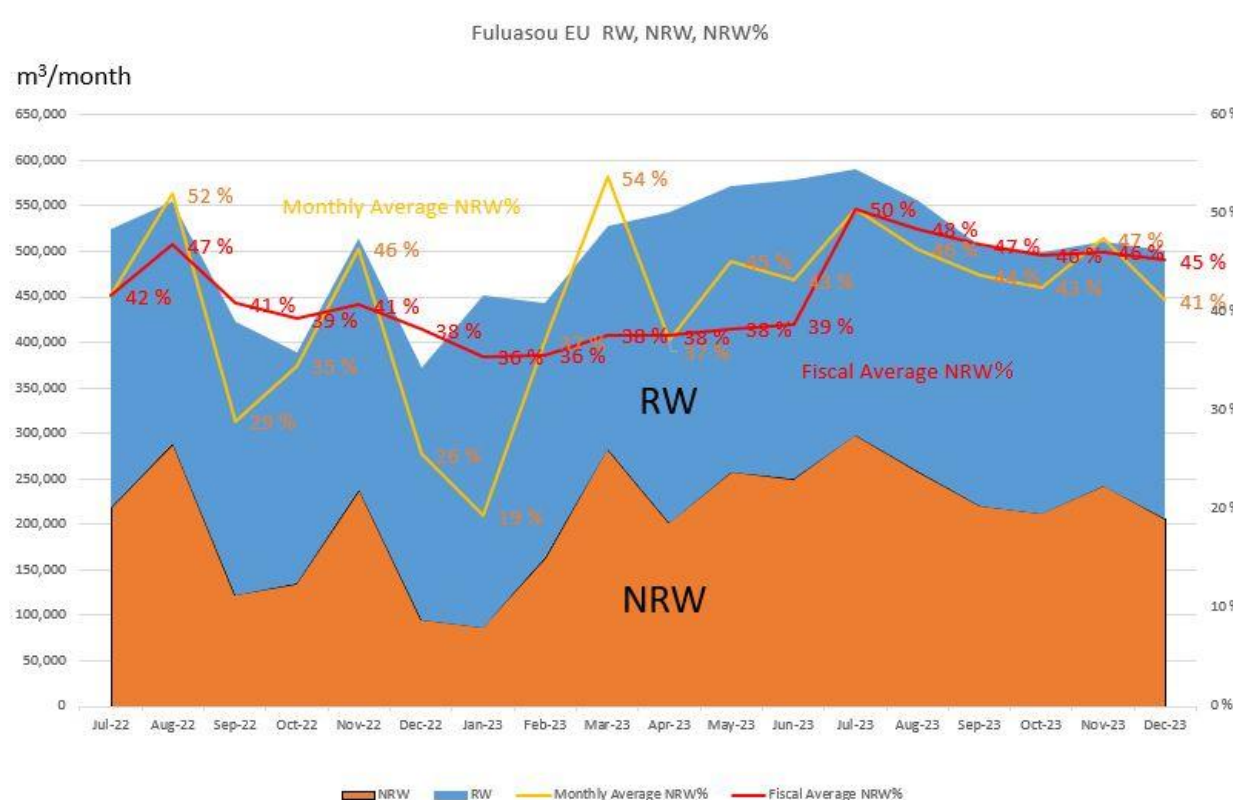
【DMA 毎の無収水量】

フルアソウ EU 給水区では、昨年来 DMA 毎の無収水率/量を視覚化しています。DMA10とDMA12 の2つのブロックは、依然としてフルアソウ EU 全体の無収水量の2/3以上を占めることがデータから明らかです(2024年1月1日のメーターリーディングと使用水量を基にした2023年12月の NRW データ)。今回は、祭事的に人の出入りが多くなるクリスマス前後の季節に関わらず、使用水量が減少しNRW率も下がっています。無収水率は漏水等の要因で上下します。引き続きアタックポイントを DMA12 に絞り活動する段取りです。
