# 国際協力機構(JICA)による開発途上国における 廃棄物管理分野への支援

## 第30回:スリランカ民主社会主義共和国「コロombo・ミートタムツラごみ処分場堆積物崩落に対する国際緊急援助隊専門家チームの活動報告」

独立行政法人国際協力機構  
専門家(配属機関:スリランカ中央環境庁)

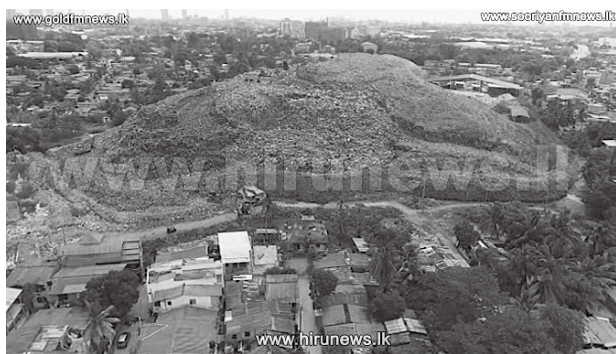
写真-1 崩落前のミートタムツラ処分場(2016年8月時点)

2017年4月14日(金)、スリランカ最大の都市であるコロombo市のミートタムツラ(Meethotamulla)処分場(写真-1)で、高さ48.8mの廃棄物層が崩落し、多数の被災者と被害が発生した(死者32名、被災世帯数418)。

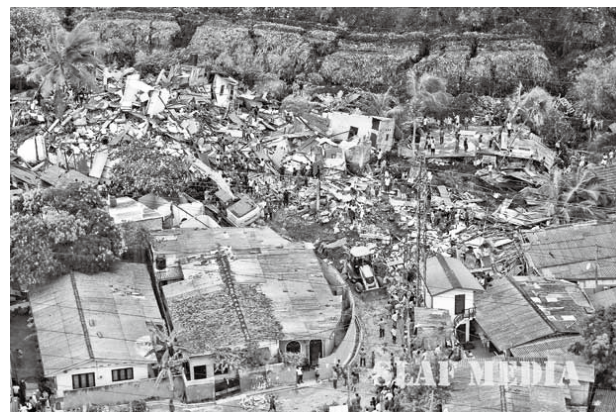
写真-2 崩壊後の周辺家屋の被災状況

この崩落事故により、処分場に堆積していた廃棄物が周辺家屋を襲う(写真-2)とともに、周辺住宅地では地盤のスライドと隆起(3m程度)が生じ、住宅倒壊等の被害が生じた。

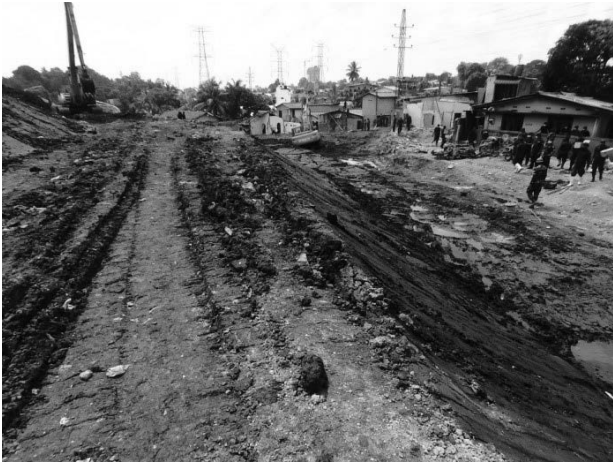
- ① 廃棄物層の下の地盤は、軟弱な有機質シルト<sup>1</sup>またはピート層<sup>2</sup>で、とくに斜面崩壊が生じた南西側には非常に軟弱な層が厚く堆積していることが報告されている(図-1)。国際緊急援助隊による現地踏査においても、崩壊斜面法先で廃棄物層の下部に存在する軟弱地盤が確認できた(写真-3)。
- ② 崩壊後の状況を見ると、ヒービング<sup>3</sup>(写真-4)がみられたほか、残存廃棄物層の頂部から南西側約40mの範囲が20m~30m階段状に陥没していた(写真-5)。

写真-3 水が浮いている軟弱地盤 (2017年4月21日)  
[出典] 国際緊急援助隊最終報告書(2017)案

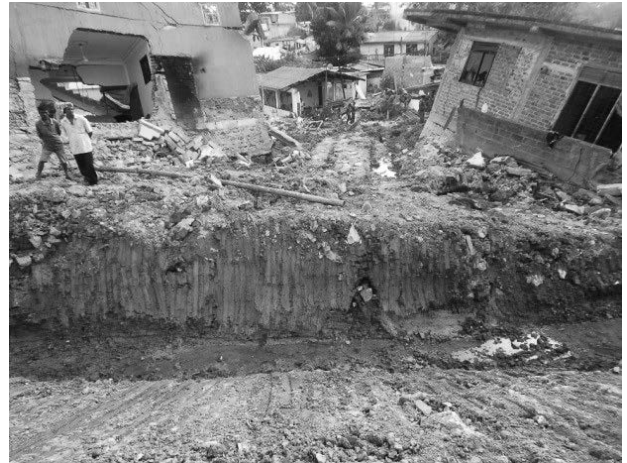
写真-4 崩壊斜面法先で見られたヒービング  
(2017年4月20日)  
[出典] 国際緊急援助隊最終報告書(2017)案

3 ヒービング:山留め壁背面の土の重量により、掘削底面が押し上げられて膨れ上がる現象を指す。

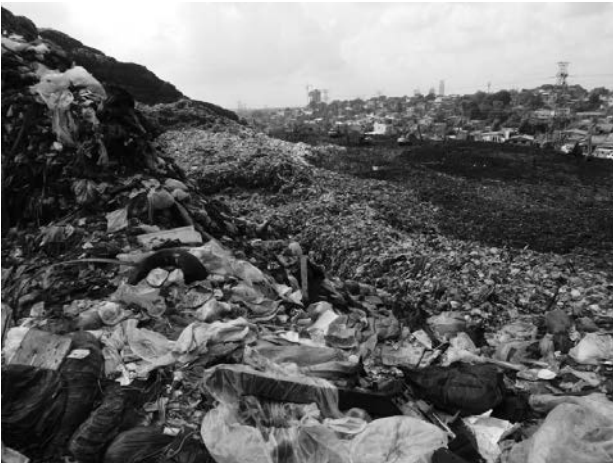
写真-5 階段状の斜面崩壊 (2017年4月21日)  
[出典] 国際緊急援助隊最終報告書(2017)案

ることを踏まえ、住民に避難勧告を出し、近隣住民に移転費用を支給する形で転居を促していた。しかし、支給を申し出ても住民は応じない中、崩落前の3日間に計約100mmの降雨があった後、2017年4月14日(金)に処分場の廃棄物層最頂部から南西側斜面が階段状に陥没するかたちで崩落事故が起きた。

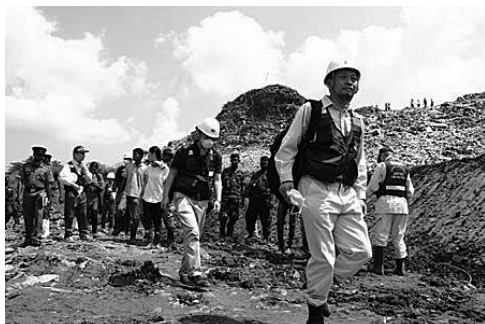
雨水排水対策が進められており、現在も定期的なモニタリングとして、整形された斜面のGPS測量や処分場周辺に構築したトレンチや運河の水位の定点観測等が実施されている。(写真-6)

写真-6 国際緊急援助隊による現場視察

ミートタムツラ処分場は、事故後、直ちにスリランカ政府の管理下に置かれ、崩落防止や排水等各種対策が進められている。国際緊急援助隊が現地入りしたのは、事故発生から約1週間後だったが、既にスリランカ軍により斜面の整形や法面保護シートの敷設、
