チャンギンセメント工場内鉄道輸送力増強事業

評価報告：2002年10月

現地調査：2001年8月

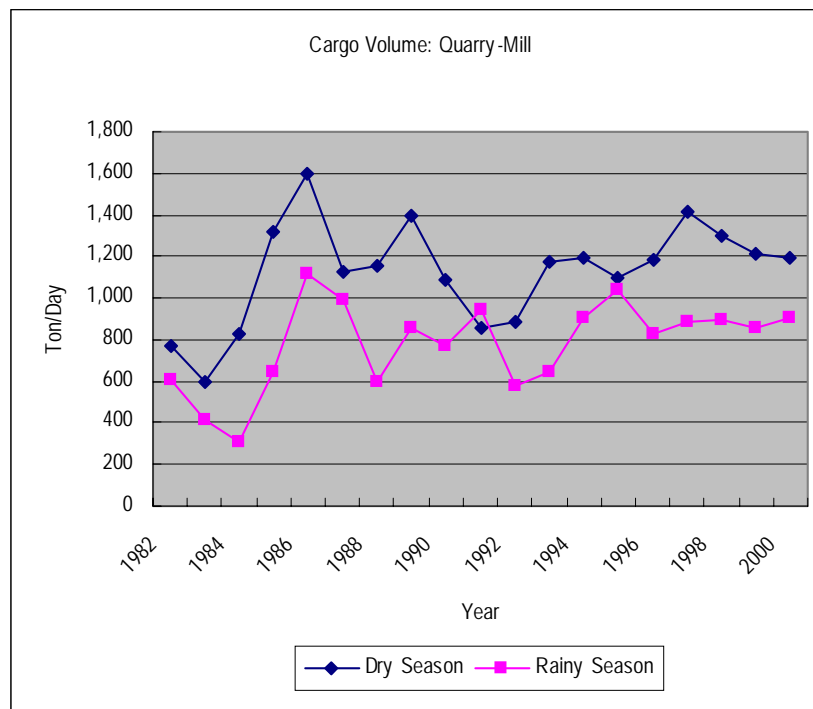
図 1: 採石場-セメント工場間の石灰石輸送量の推移

一方、石灰石の輸送実績は 1986 年の乾期に平均 1,599 トン/日を記録した以降は、約 1,200 トン/日程度のレベルで推移している（図 1 参照）。雨期の輸送量は同じく 1986 年に 1,115 トン/日を記録した後 800 トン超/日の平均輸送量となっている。1986 年の事業完成後（完成が年度半ばの 10 月であったため 86 年度は半年分で計算）の平均輸送量は、乾期で 1,176 トン/日、雨期で 844 トン/日であり、計画輸送量のそれぞれ 41.7%、50.8%となっている。

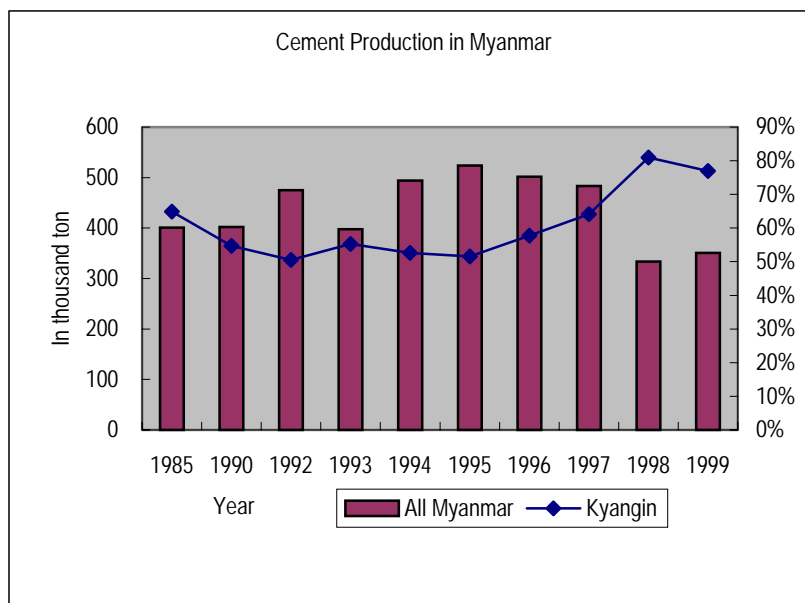
図 2: ミャンマーのセメント生産量とチャンギンセメント工場の国内生産量に占める割合

チャンギンセメント工場は、国内最大のセメント工場として過去20年近くミャンマー国内にセメントを供給し続けてきた担い手であり、少ないときでも国内生産量の50%、多いときには80%の生産量を占めてきた。この他に輸入分があることを考慮しても、チャンギンセメント工場が果たしたミャンマー全土の国内インフラ整備への貢献は少なくない。

他工場のセメント生産量が大きく変化したり低迷したりする中、チャンギンセメント工場は安定的なセメント供給元である。しかしながら、近年ミャンマーの経済成長にともなってセメントの消費量が急増し、1990年代前半から国内のセメント生産量だけでは供給が不足しその輸入が常態化している（表 1 参照）。
