発電所環境測定機器整備事業

評価報告： 2002年9月
現地調査： 2001年6月

1. 事業の概要と円借款による協力

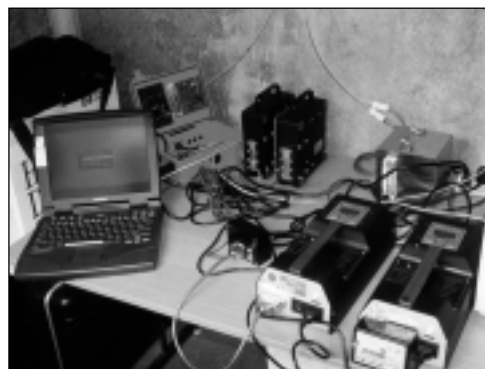
図-1: 大気中硫化水素濃度測定装置

本事業により大気中の硫化水素濃度を測定する機器6台が、バクマン、トンゴナン、パリンピノンの各地熱発電所に導入された（各発電所に2台）。

当初、NPCはDENRの要求を満たすため、連続タイプの測定機器を調達する予定であった。しかし、前述したとおり、入札価格が予定価格を大幅に超過したため、非連続タイプを調達することになった。現在、調達された6台全ての硫化水素分析機器が良好な状態にあるが、そのうち3台のデータ自動記録装置が故障しているため、測定結果は手動で記録されている。

メンテナンスに係る問題は機器の調整においても見受けられる。大気中の硫化水素濃度を測定する機器の場合、正確な測定を行うためには6ヶ月に1度の割合で調整が必要とされている。調整には特別な機材が必要となるため、NPCは調整が必要な機器をシンガポール¹⁷にあるメーカーの支店に送付せざるを得ない。1回の調整には、30万ペソ¹⁸の費用と1ヶ月の期間が必要になってしまう。測定機器はNPCに必要不可欠なものであるが、そのメンテナンス及び修理費用は、NPC財政の負担となっている。

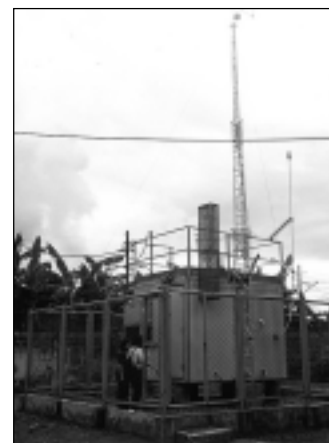
図-2: 気象測定機器

本事業により10台の気象観測機器が調達され、そのうち9台がNPC所有の発電所に導入された。各機器には風速/風向きセンサー、温度/湿度センサー、日射量センサー、気圧計が装備されている。測定された気象データはコンピューターに自動保存され、モニターに図示される。

NPC水理サービス局に導入された1台の機器は、同局の活動内容が大幅に縮小されたため、未使用のまま倉庫に保管されている（詳細は次項にて述べる）。火力/地熱発電所に設置された残り9台は、当初から多くの問題が生じていた。EMDは機器に問題が生じるたびに⁶、メーカーに修理の依頼をしてきた。そのため、2002年2月現在、導入機器は全て適切に稼動している。

⁶ 例えば、地熱発電所に設置された気象観測機器2台は、発電現場から発生する酸性ガスにより腐食した。また、モニタリング機器が設置された建物の冷房が故障したため、室内温度が時として50度の高温に達し2台の機器が損傷した。これら問題は保障期間中に発生したため（装置設置後1年間）、修理はメーカーが無償で行った。

* NPCはメーカーの協力のもと、問題の生じている機器の修理を行っている。気象観測機器の場合、2002年2月までにメーカーにより全て修理された。

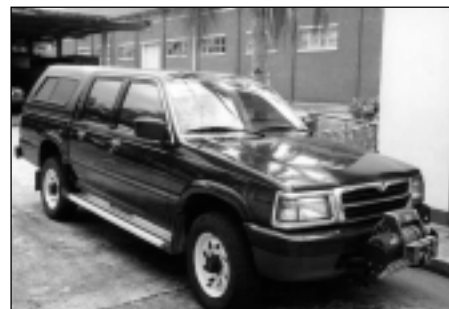
図-3: 機材運搬用車両

測定現場へ機材を運搬する目的で6台の車両が本事業により調達された。車両は通常、北ルソン地方事務所、南ルソン地方事務所、ピサヤス地方事務所、NPC 本社 (EMD) パターン火力発電所内に駐車しており、必要に応じて煙道サンプリング装置、騒音測定機器、水質測定機器などの可搬式の機器を各測定現場に運搬している。現地調査時、1台の車両がエンジントラブルにより故障中であったが、これ以外の車両は良好に稼働しており、モニタリング活動に貢献している。
