**老朽化したモルタル吹付法面の
診断・対策工**

日特建設株式会社

- ① 吹付法面とは～現状
- ② 吹付法面の劣化機構
- ③ 点検・調査方法
- ④ ニューレスプ工法
- ⑤ 吹付受圧板工法「FSCパネル」

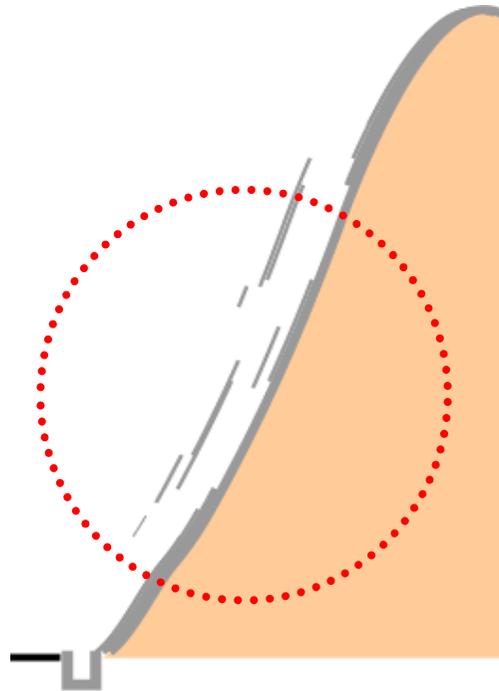
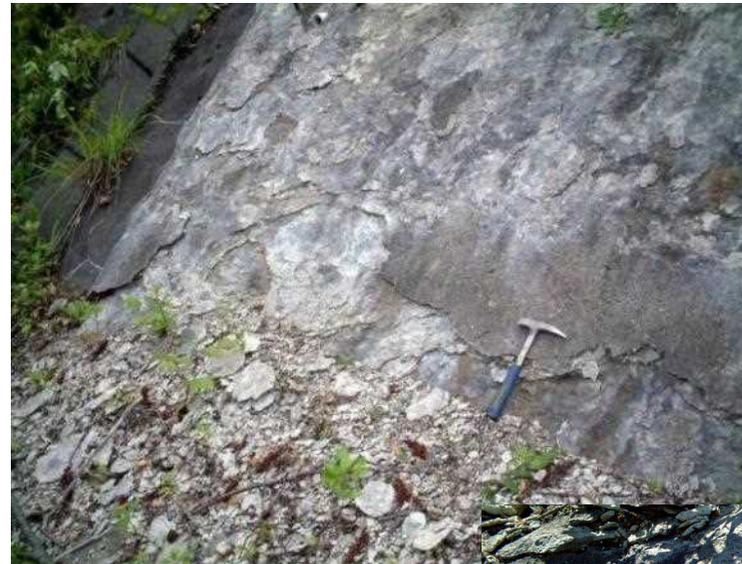
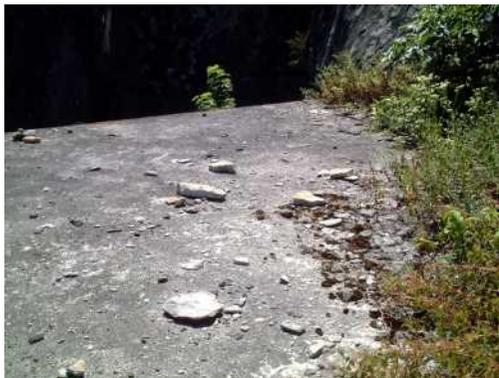
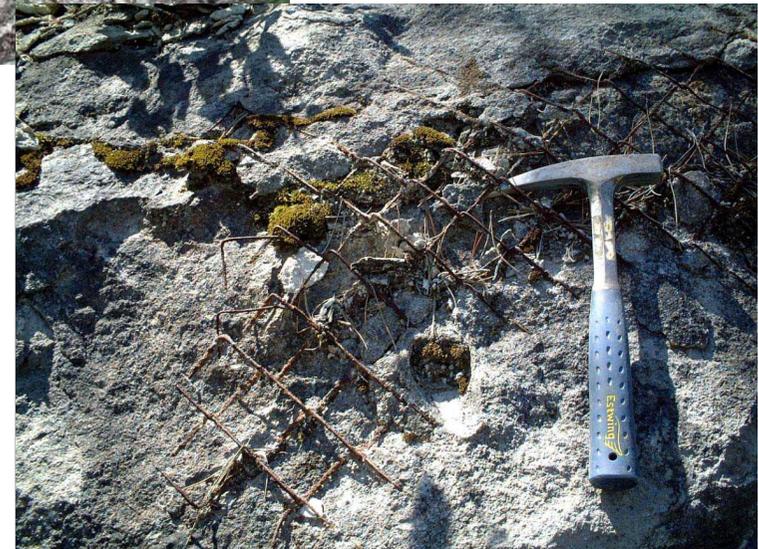
吹付材自体の劣化

■現象：ひび割れ、表面剥離、吹付材の強度低下

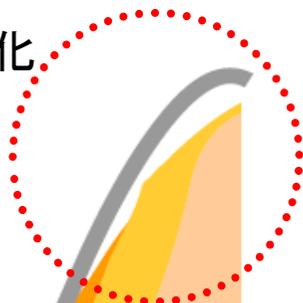
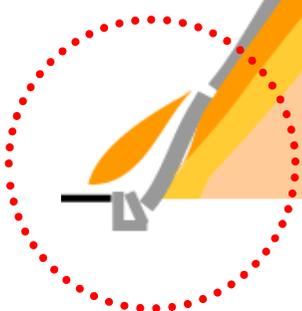
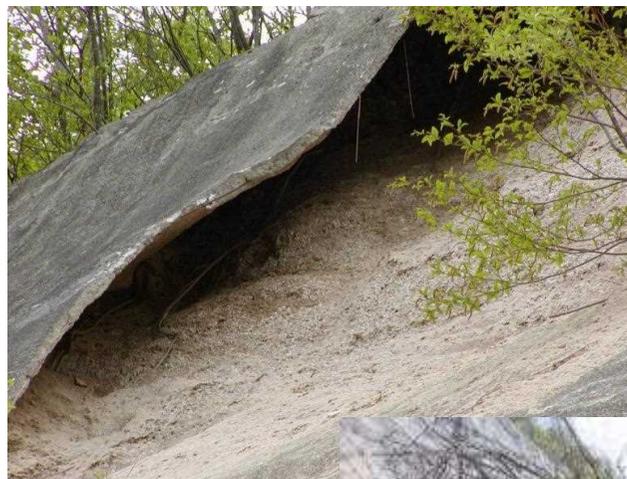
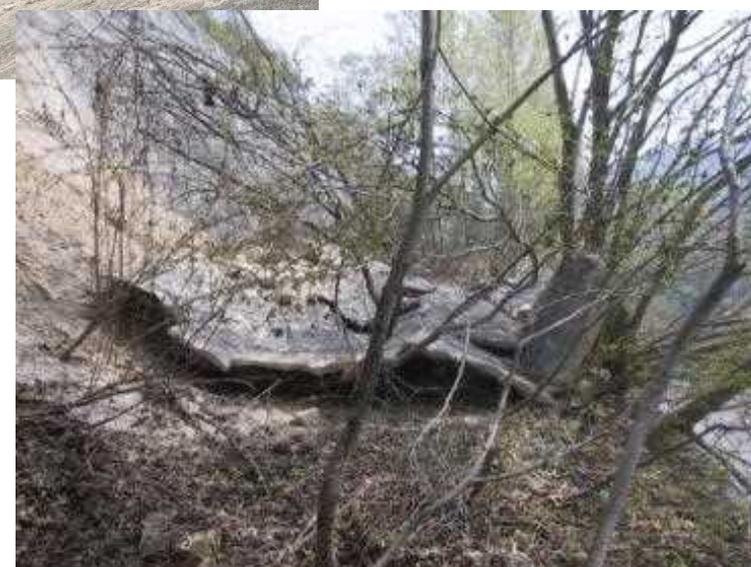
吹付材と背面地山の密着性の低下

■現象；空洞、吹付自体の滑動(スライド)

吹付背後の空洞化

法尻付近の変状
(側溝破損等)

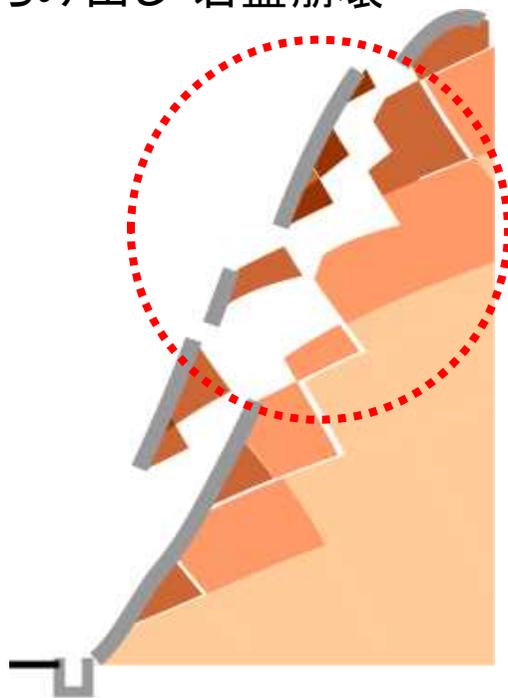
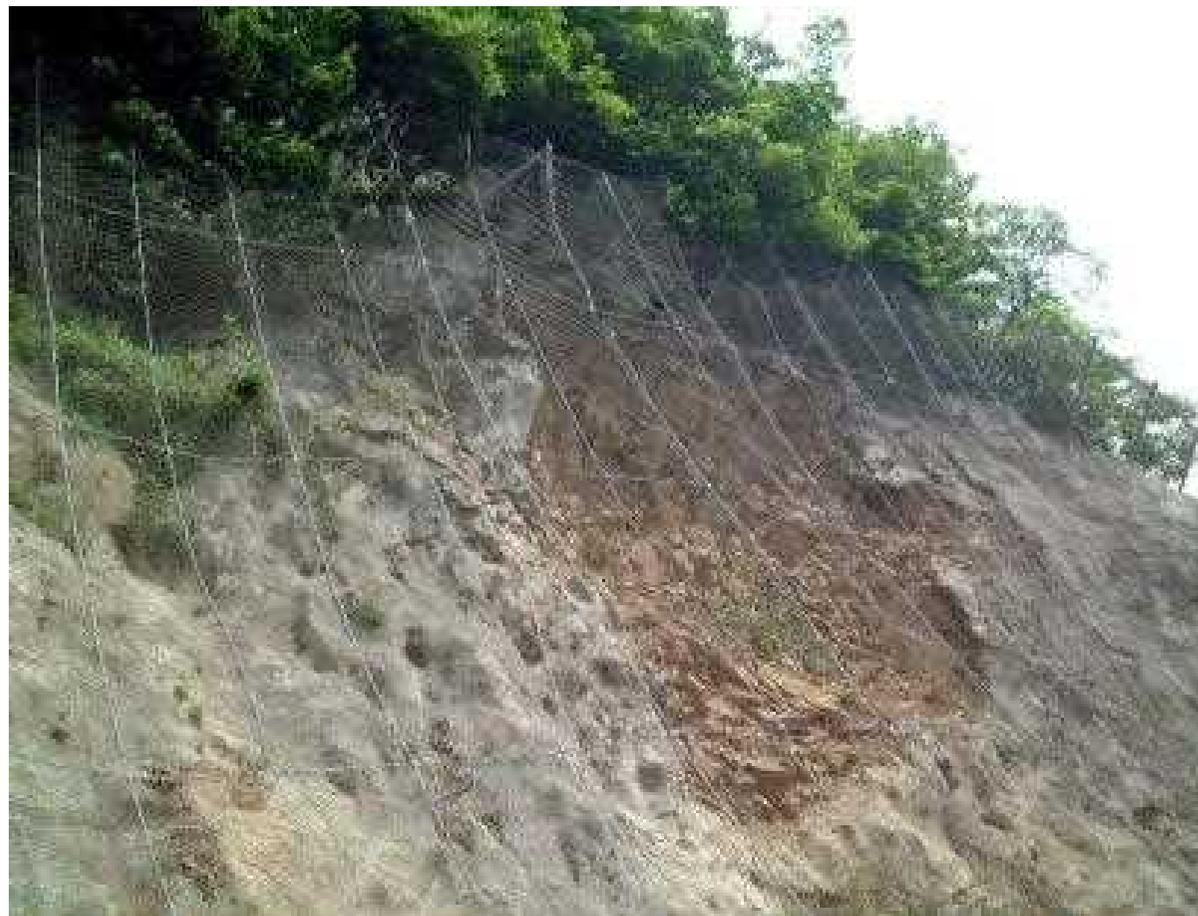
吹付材背面地山の風化による不安定化

■現象；開口ひび割れ、はらみ出し、崩壊

割れ目沿いの緩みによる
はらみ出し・岩盤崩壊

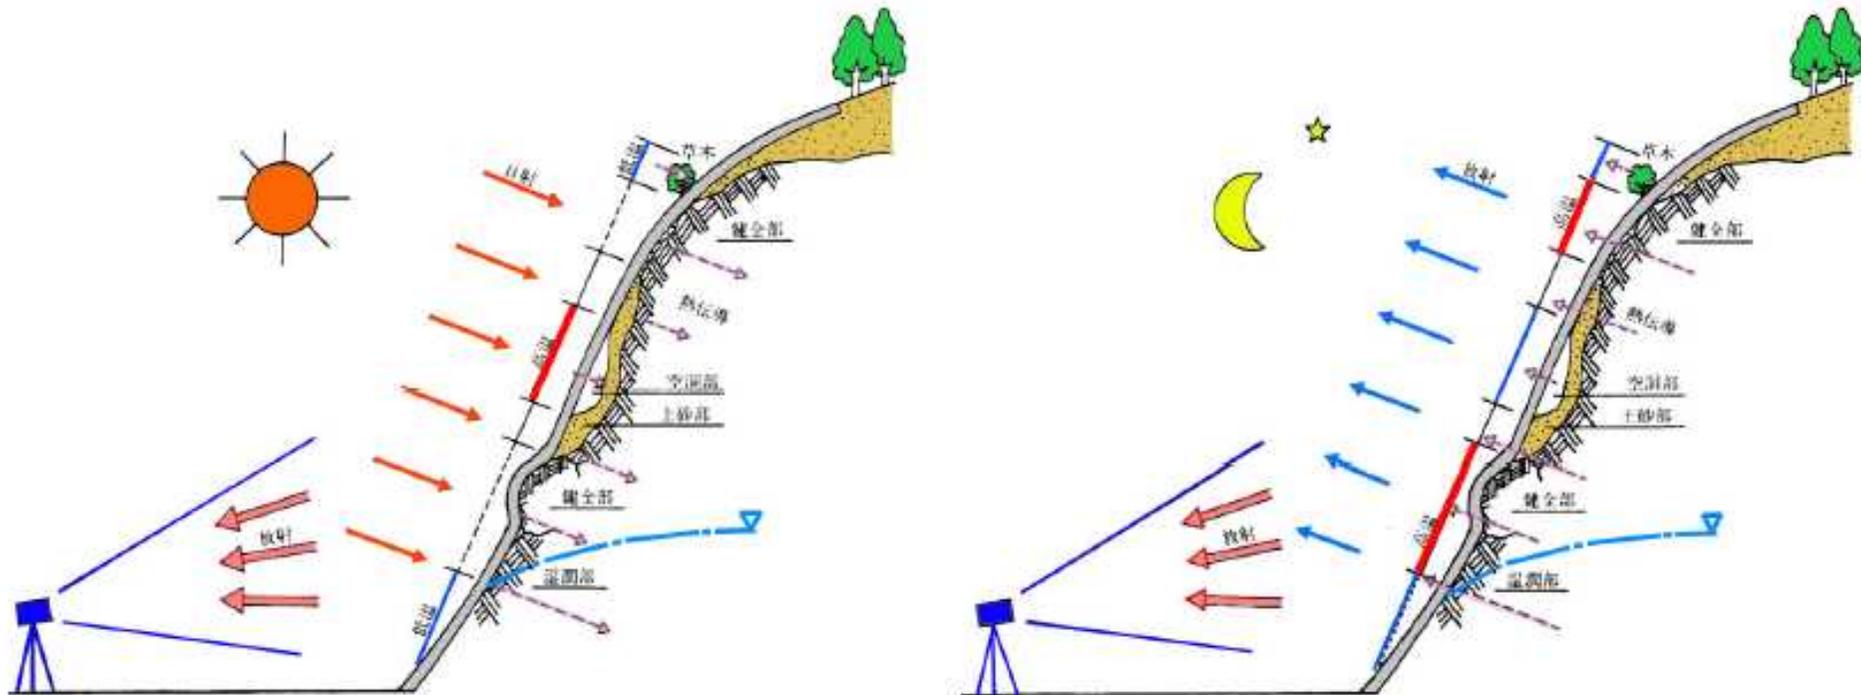
- 原理

- 日中および夜間における吹付法面の熱移動

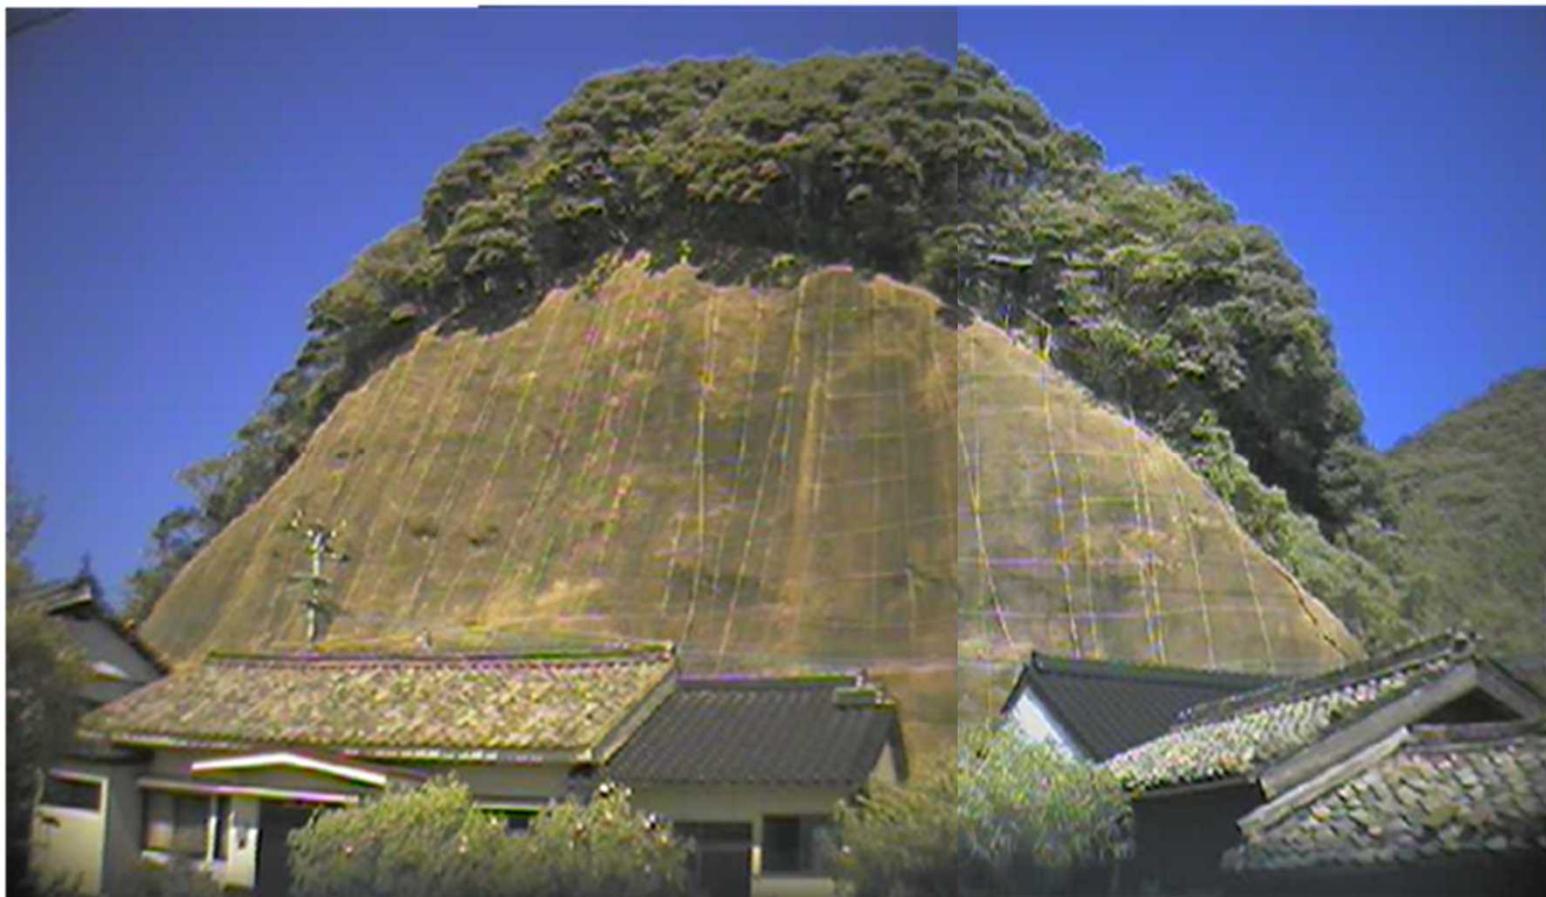
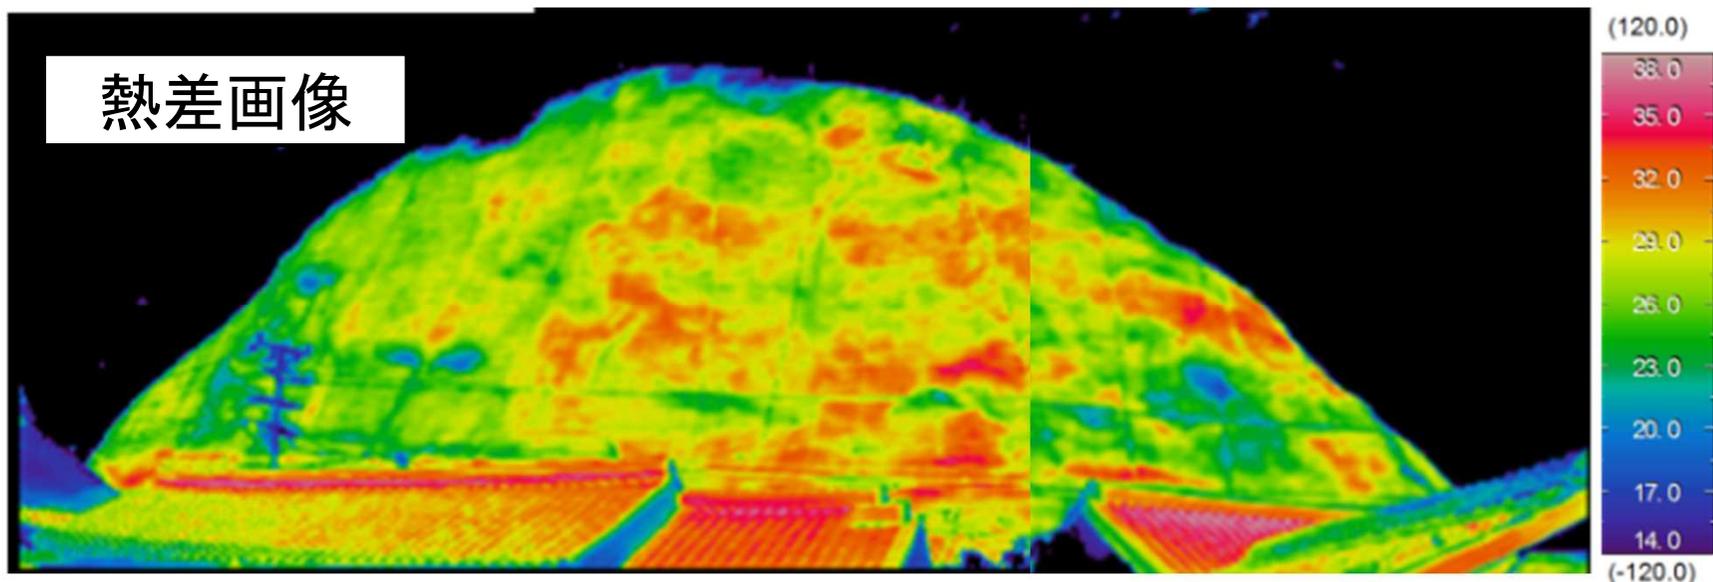
可視画像

熱赤外線映像法

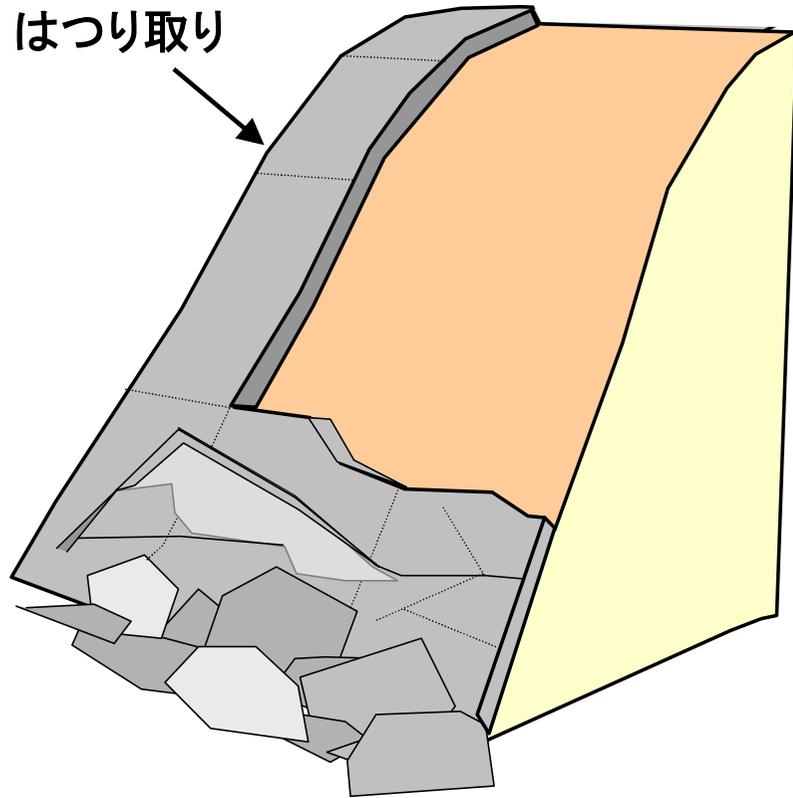
- 老朽化した吹付コンクリートのはつり取り
+ 新たに吹付コンクリートで覆う

吹付材
はつり取り

対策中

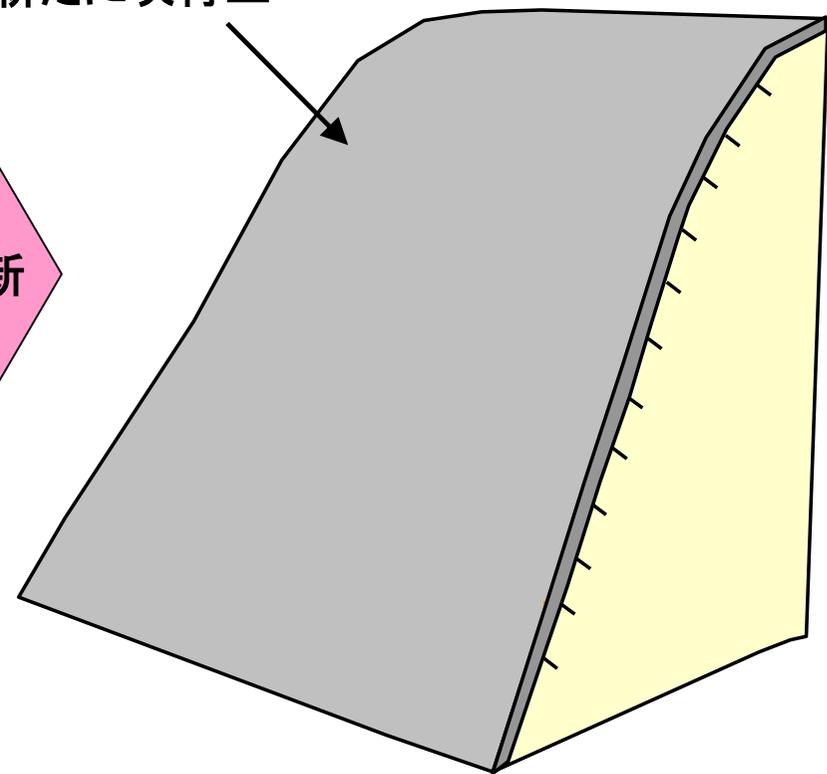
新たに吹付工

更新

対策後

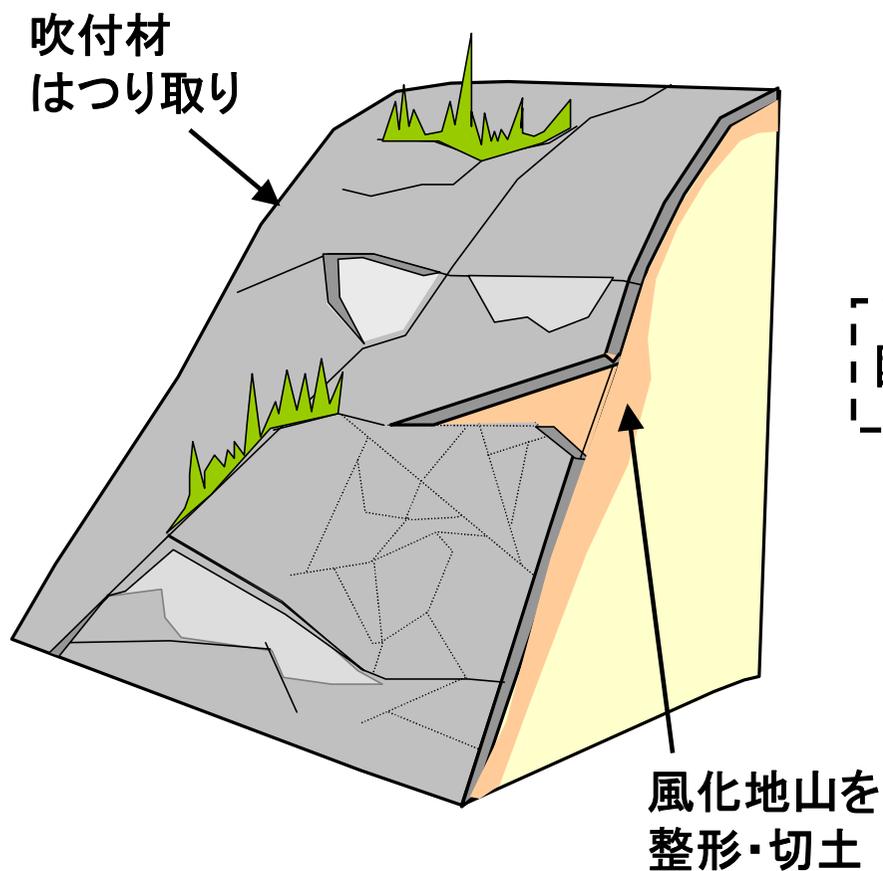
■ 表層風化部の整形・除去が難しく、**風化部**が残る。

対策前

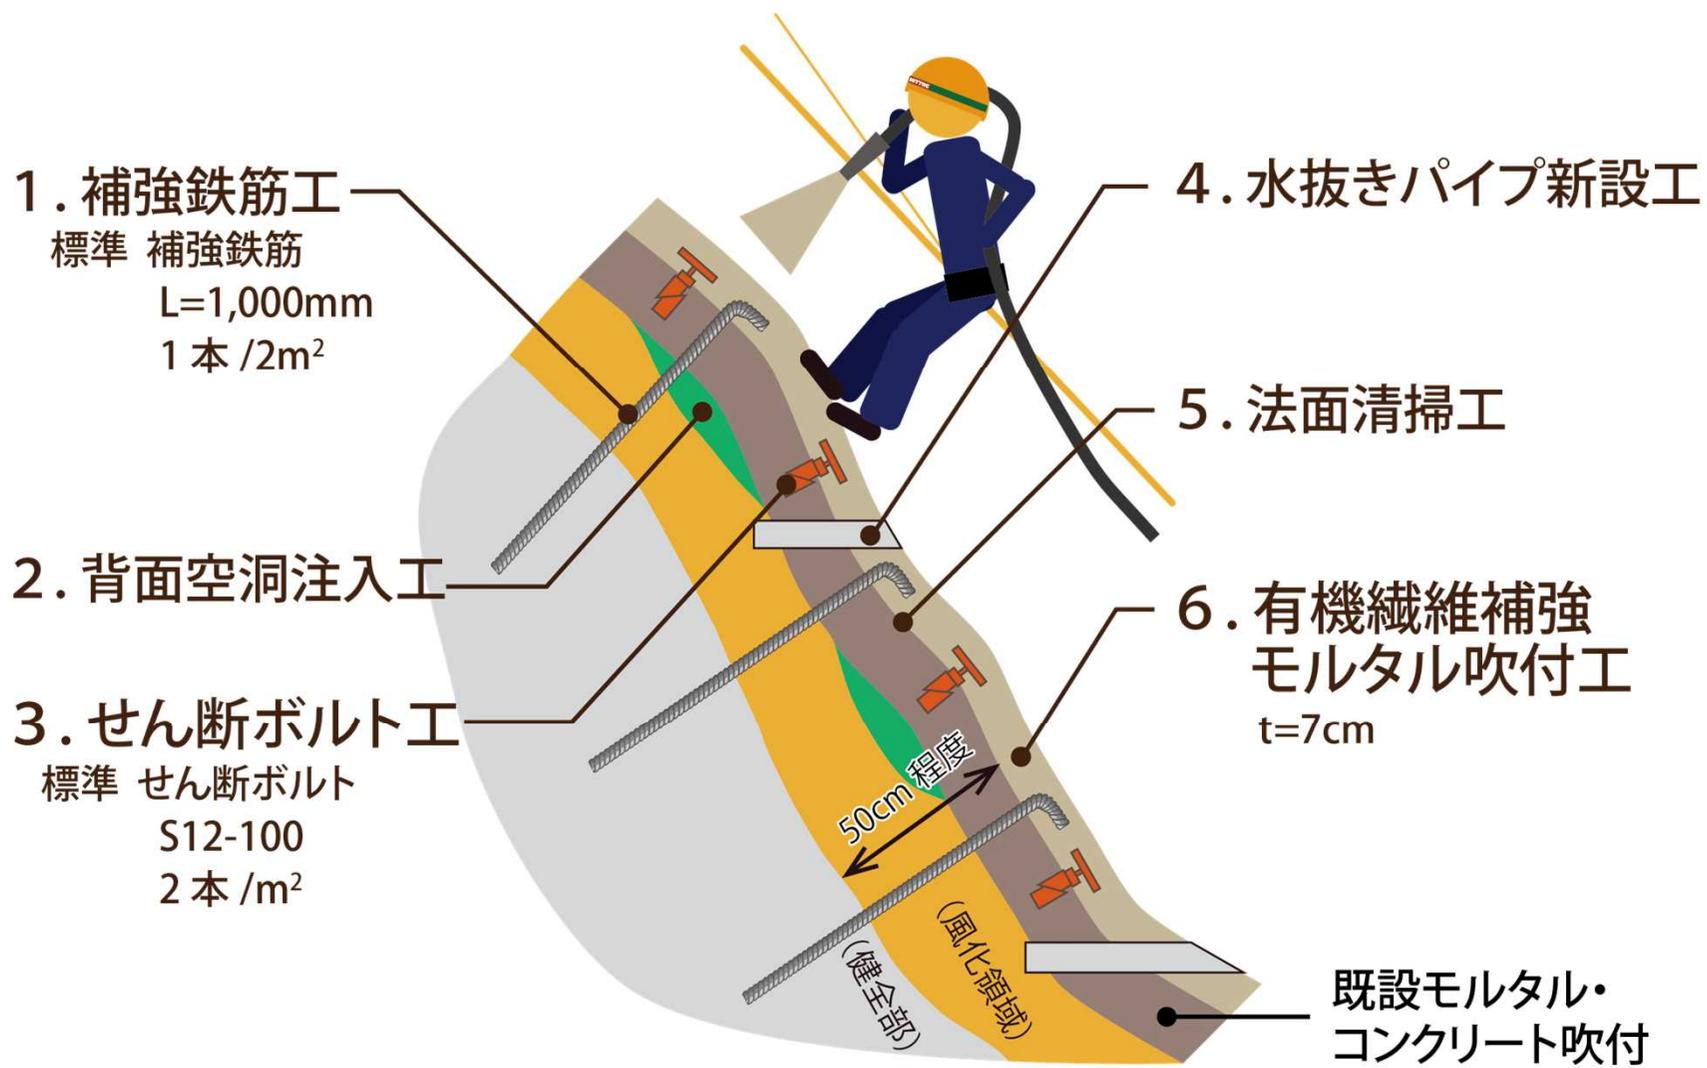
老朽化吹付法面断面図

老朽化した吹付材をはつり取らず対策

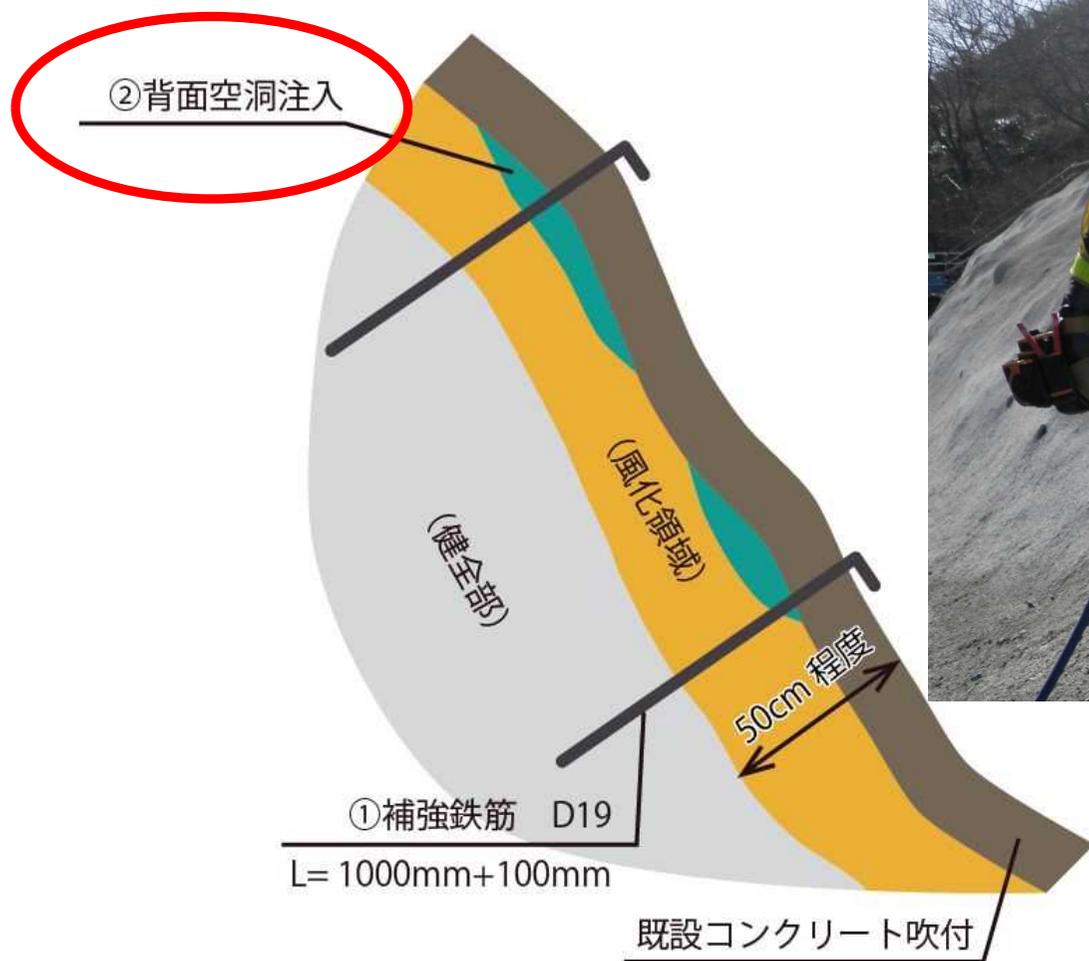
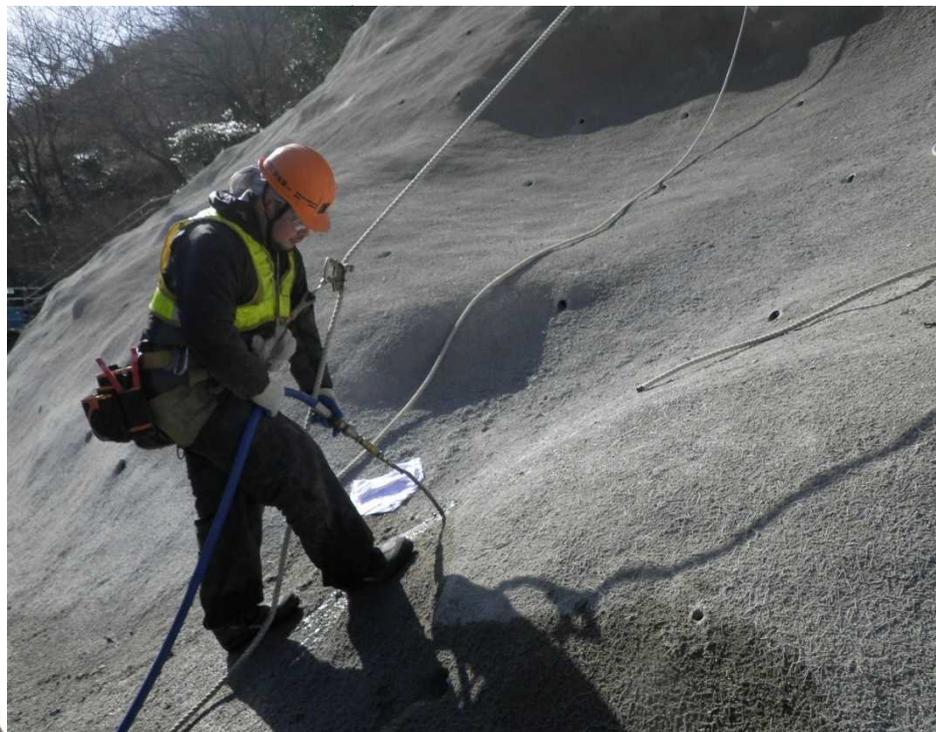
背面空洞注入工

材料の逸走が懸念
⇒可塑性グラウトを採用
(パフェグラウト)

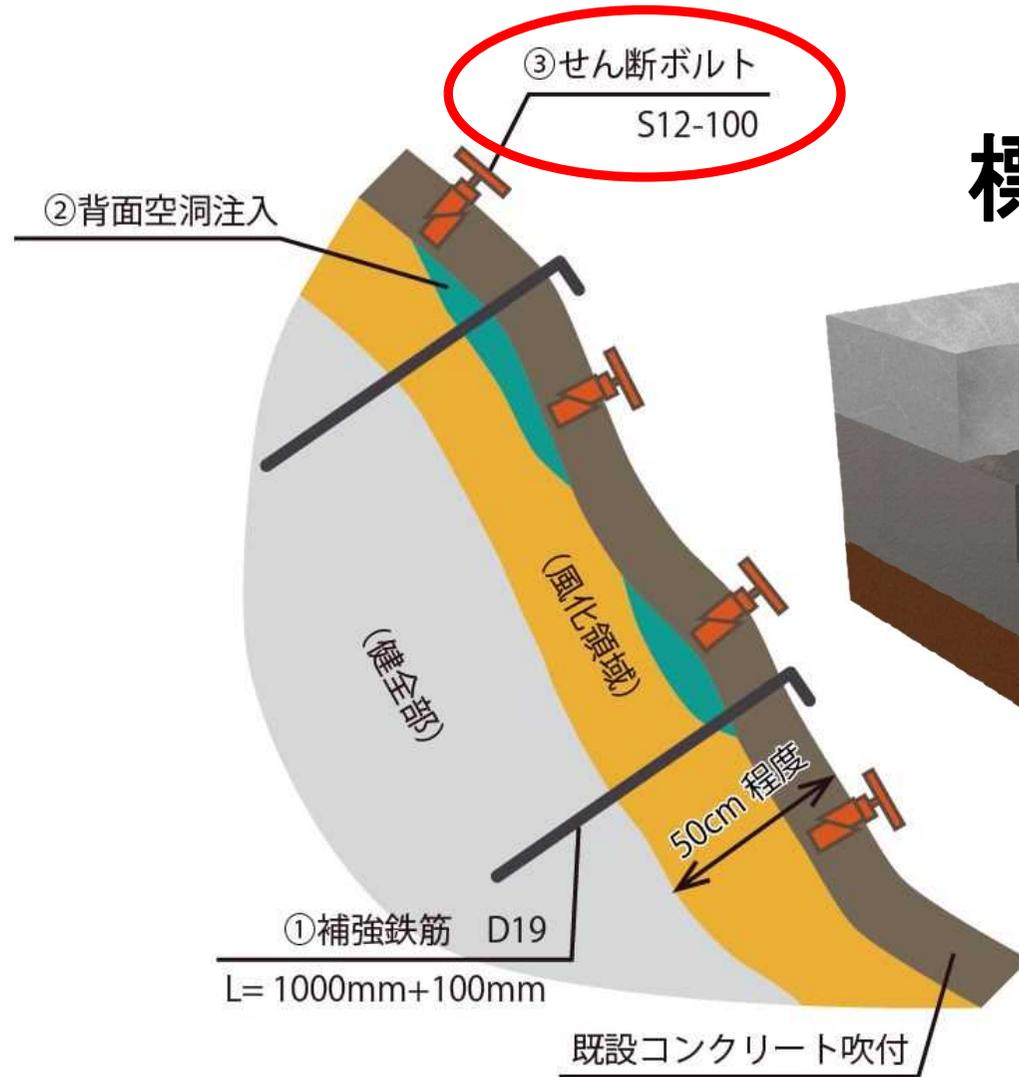
せん断ボルト工

標準仕様: 2本/m²

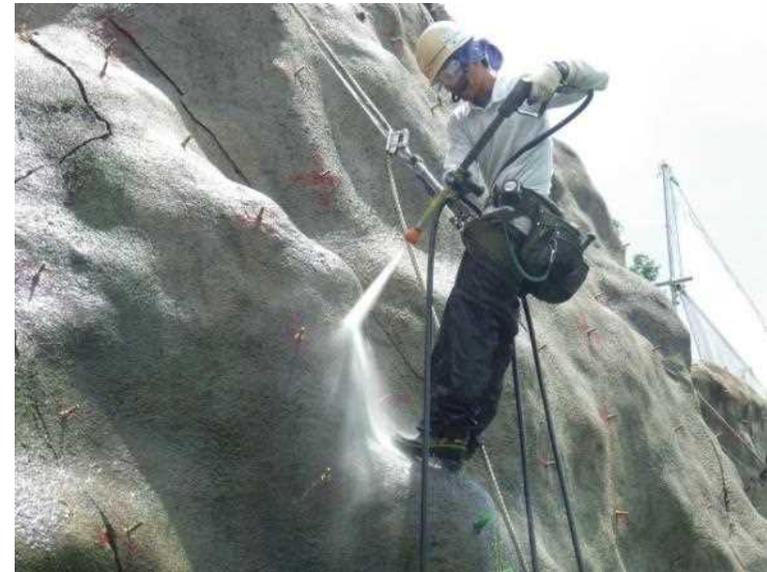
④水抜きパイプ新設
(既設吹付に削孔し、新たに設置)

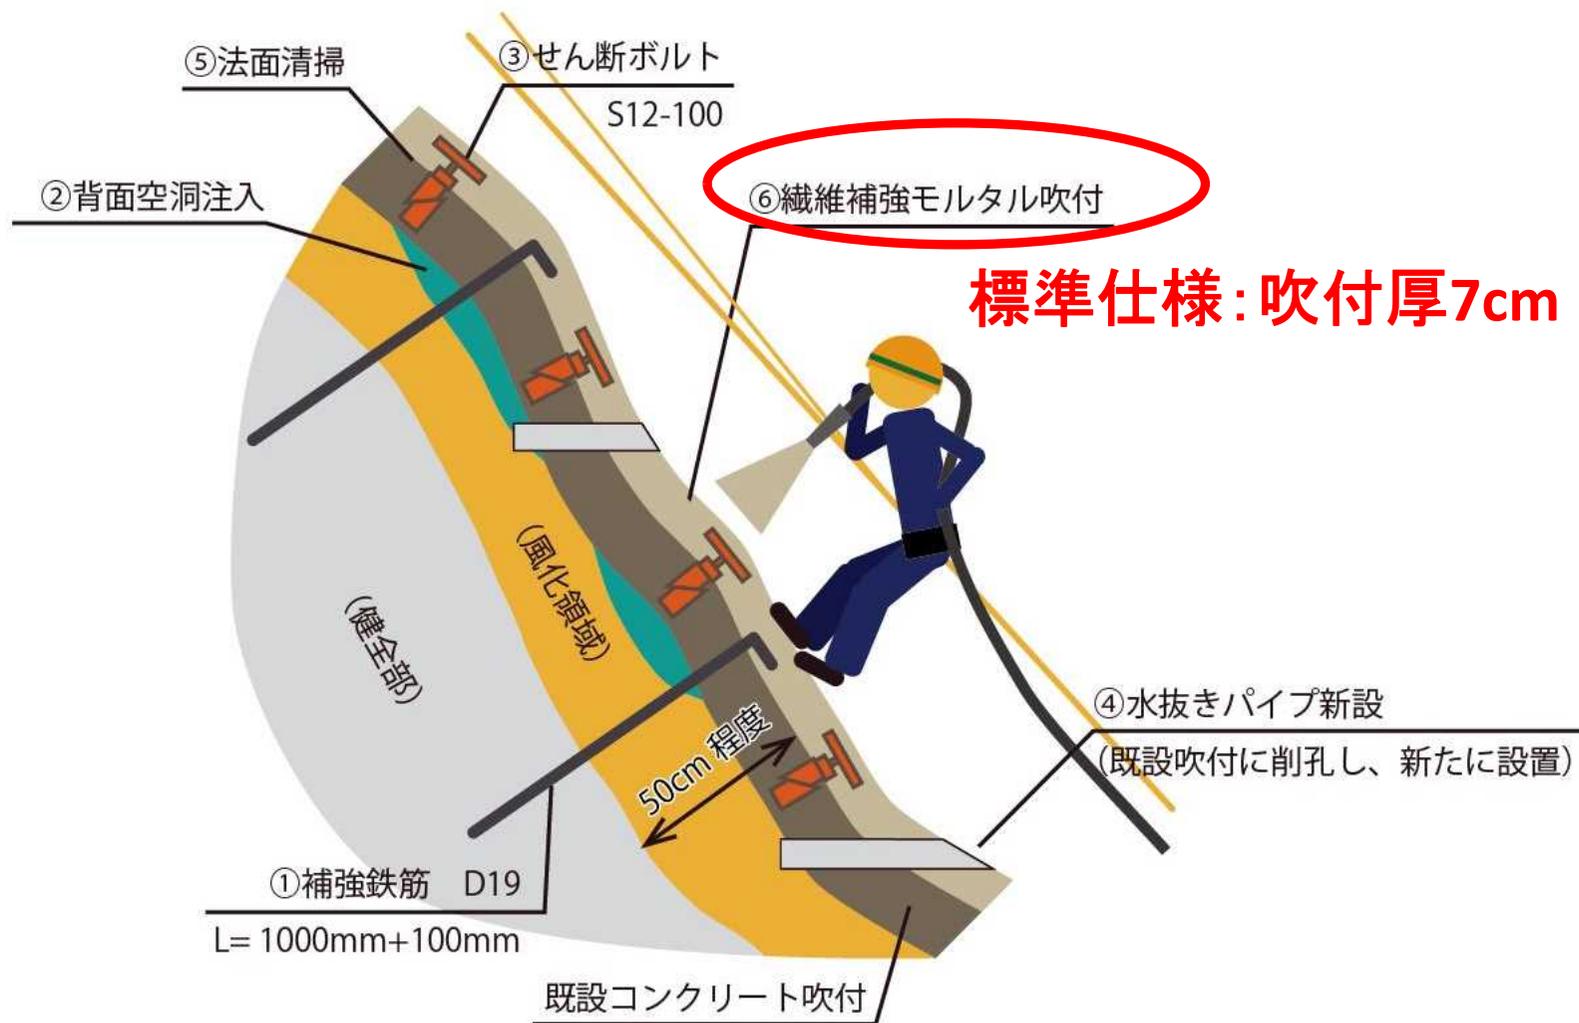
繊維補強モルタル吹付工

繊維補強モルタル

有機繊維をモルタル中に分散(1vol%)

⇒ひび割れに対する抵抗性や靱性の改善を図った
複合材料

NEXCO H25.7土工施工管理要領規格
繊維混入量、繊維の引張強度は適合

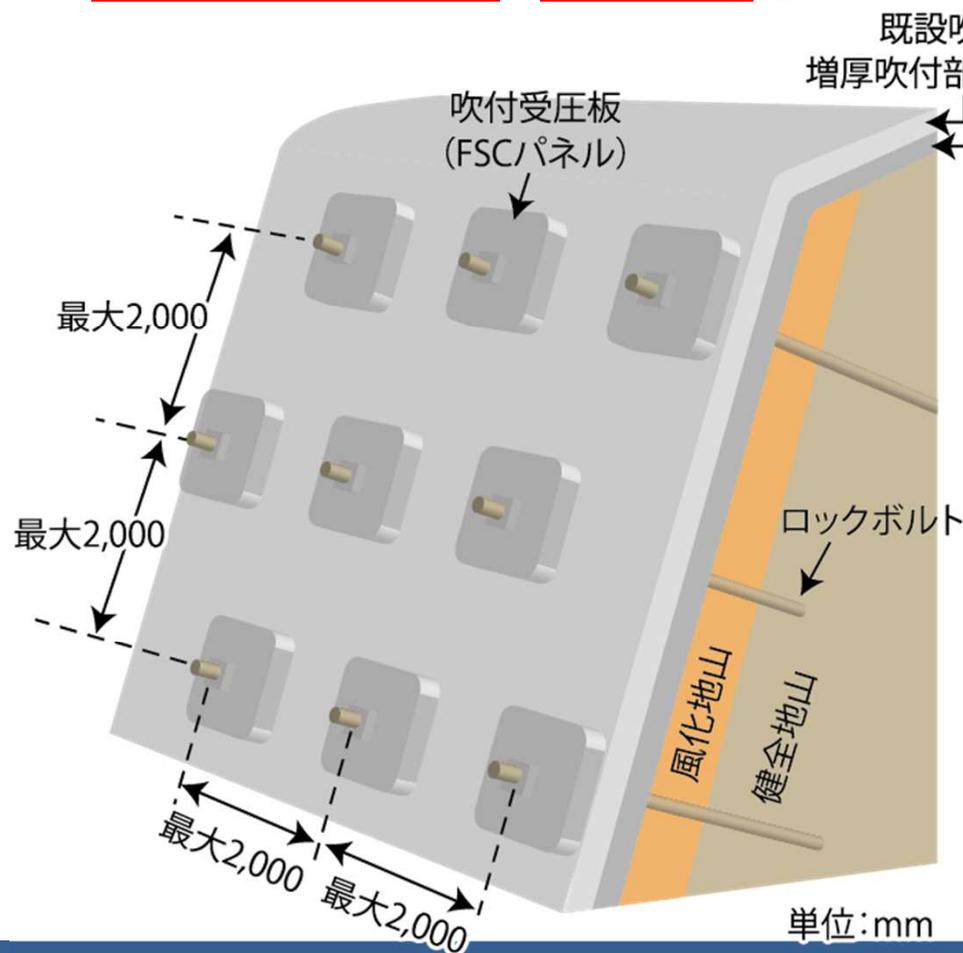
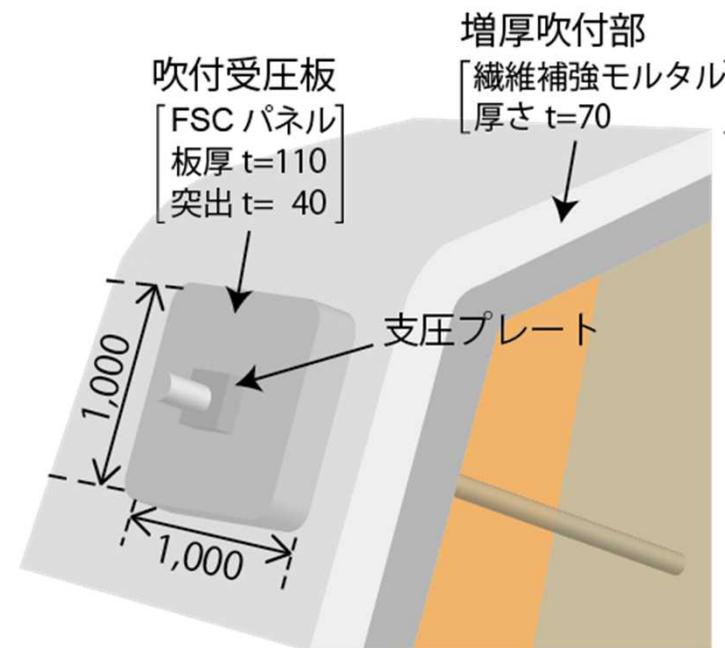
FSCパネル (Fiber Shotcrete Panel)

- 老朽化吹付法面の吹付材をはつり取ることなく、繊維補強モルタル吹付により吹付材表面の被覆を図り、吹付受圧板と地山補強土工を組み合わせ、法面を補強する工法
- 繊維補強モルタルと補強部材を組合せロックボルト用の吹付受圧板を構築

単位：mm

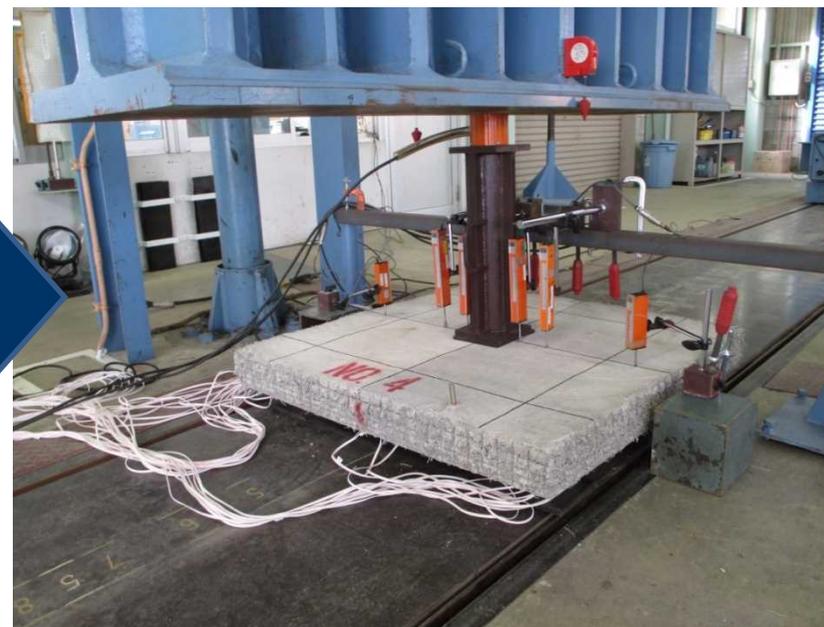
吹付受圧板 (FSCパネル)

■ 吹付受圧板の構成 繊維補強モルタル＋補強部材

繊維補強
モルタル

補強部材

- ・主筋：D13
- ・溶接金網 D5以上@150

許容荷重：56kN

- 吹付で受圧板を構築するため、施工面に対して確実に密着でき**不陸調整は不要**
- 受圧板の配置間隔は、最大2.0mまで可能
- 法面工低減係数、0.7～1.0を選定することが可能
- 受圧板耐力 56kN（D19ロックボルト対応）

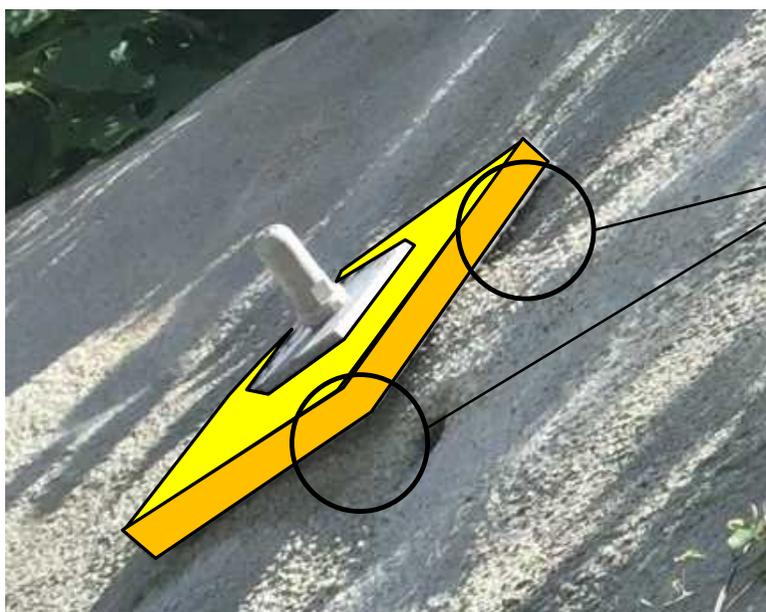
既設品タイプ受圧板の課題

施工面と受圧板との間に
密着不良部が発生し易い
