道路アセットマネジメント ナレッジマネジメントセミナー

# 過酷な塩害環境の沖縄で開発された 鋼橋ボルト継手部の腐食防食技術の国際展開

26<sup>th</sup> August 2020

琉球大学<sup>1</sup>  
UNIVERSITY OF THE RYUKYUS

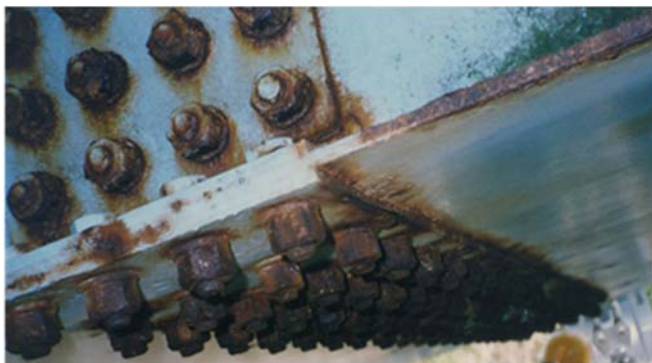
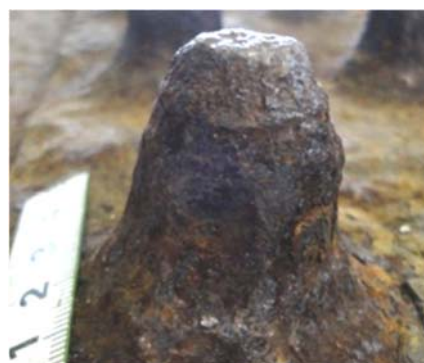
塗装膜厚の確保が困難，腐食因子が付着しやすい，  
防食下地を工場で成膜できない

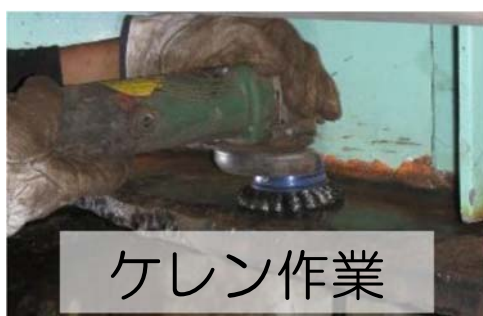
残存錆等を  
起点とした  
早期の再劣化

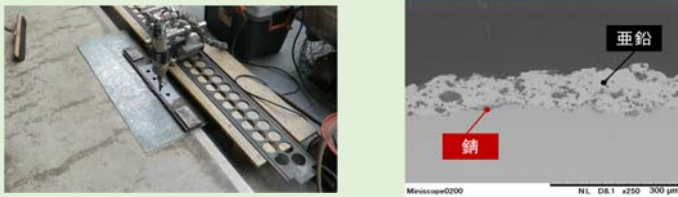
金属粉末を融点より **低圧(1MPa)** 低温 (**200℃程度**) で **超音速** で衝突させ、**圧着** による皮膜層を生成

**銅上に強固な防食皮膜の形成**

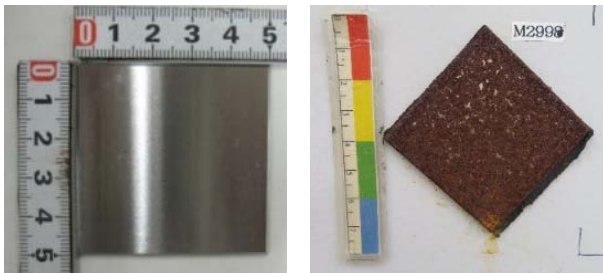
JIS-SMA鋼板の曝露

1年間の曝露後、  
腐食速度を評価

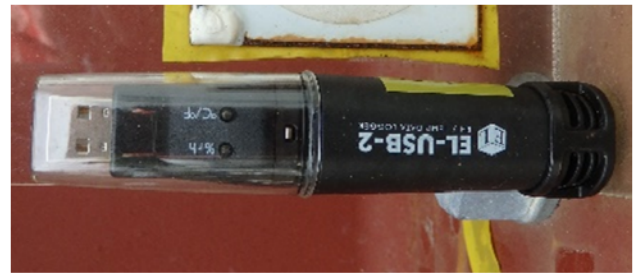
温湿度の計測

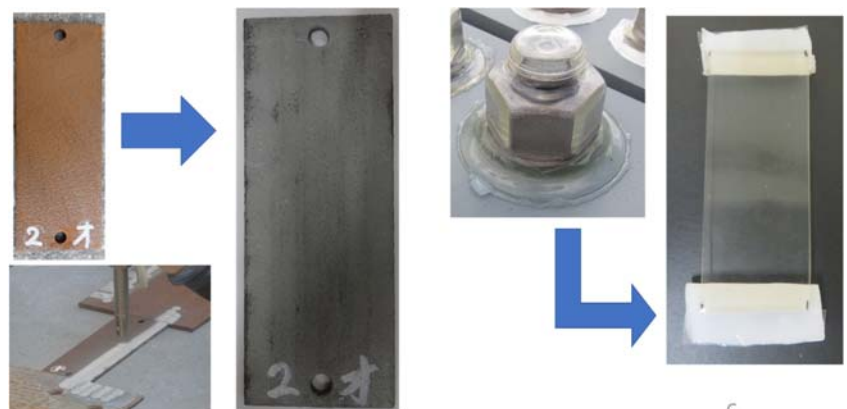
各防食仕様の曝露試験

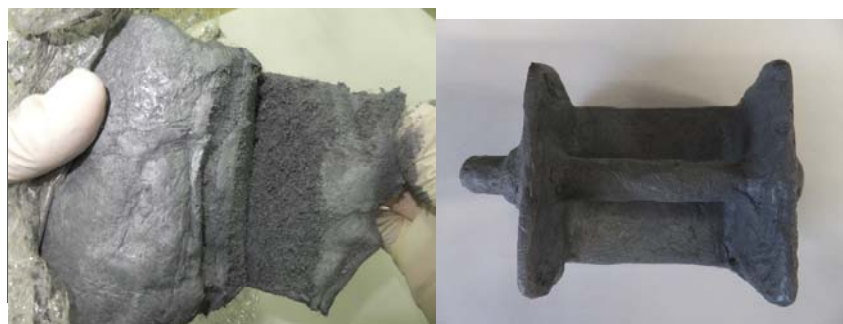
防食防水テープ (WAXテープ)  
不織布にワックス等を染み込ませたテープにより対象部をラップ。石油タンクや配管に適用されている。

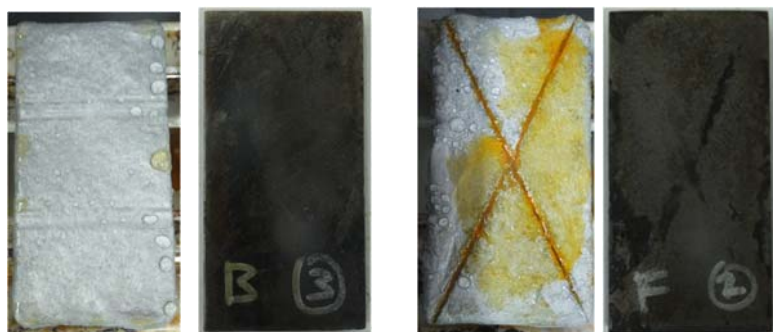
腐食促進試験後

腐食促進試験・大気暴露試験の実施

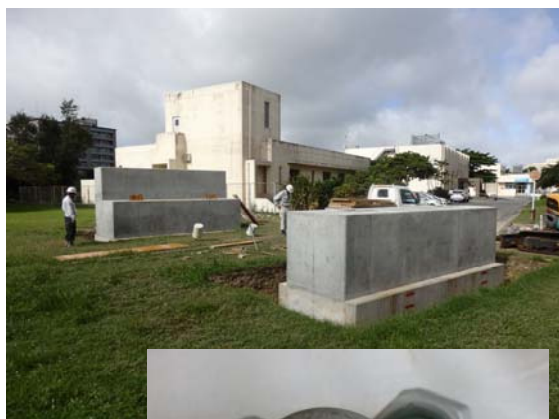
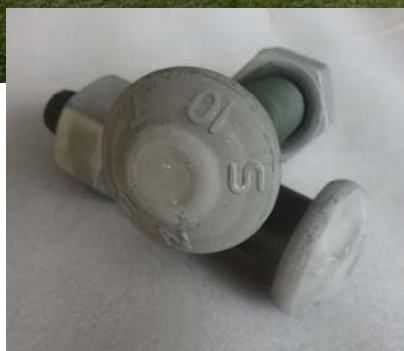
琉球大学曝露場に実物大橋梁を設置。各種防食仕様の検証

実橋での  
防食性能評価
