## 中国“观音阁多功能水库建设项目(I)(II)(III)”

评估报告：2000 年 3 月

实地考察：1998 年 5 月

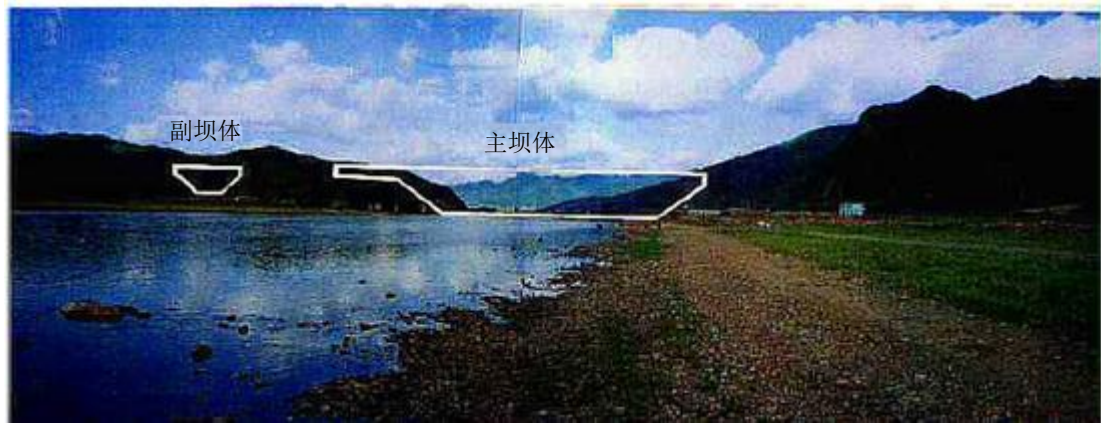
图 3 观音阁水库坝址

如图 3 所示，观音阁水库坝址为一处非对称的 U 形谷。左岸斜面（照片右侧）为坡度 50 度至 60 度的陡峭悬崖，右岸整体走势平稳。河流宽度最大为 540m，雨期之外能够步行跨越河流。坝址周边地质以石灰岩为主，透水性强。最初虽然预想到在这里建设水库十分困难，但通过帷幕灌浆（在岩体中形成的阻水帷幕的灌浆工艺，参见图 4）能够防止渗漏。因此将坝址选定在这里。所幸集水区域内没有容易导致漏水的断层或钟乳洞。蓄水池周边为非可溶性岩层，因此无需担心漏水。

但图 3 所示的副坝体后来没有真正建成大坝。原因是只进行帷幕灌浆处理即可，因此未建设大坝。如此一来，阻水帷幕总长由 171,000m 延长至 197,800m。

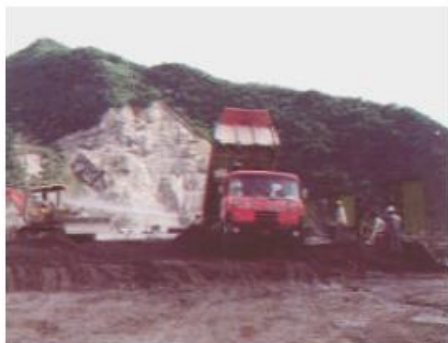
工序 1 使用自卸汽车卸下混凝土

- ① 使用自卸汽车运输与骨材混合严密的混凝土（该工艺中使用的混凝土与水泥的混合比例较低，为低配比、高强度的混凝土）。
- ② 使用推土机将混凝土碾压平整，厚度为 50-75cm。这是第 1 层。
- ③ 使用振动切缝机形成横接缝（不进行竖切缝）。
- ④ 使用振动压路机压实。这里不用常态混凝土浇注中使用的振捣器。
- ⑤ 在重合部分薄铺一层沙浆，加强两层之间的粘合度。

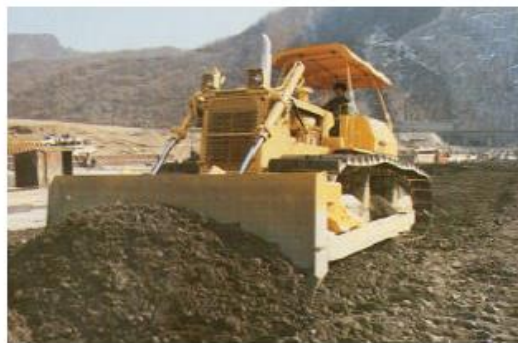
工序 2 用推土机压平

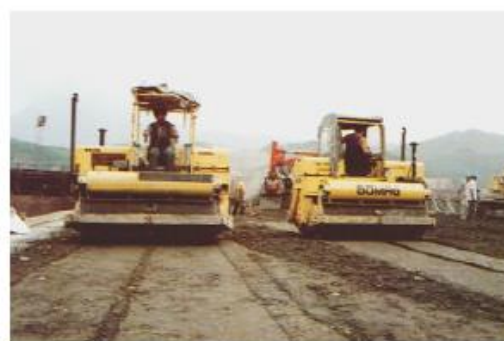
工序 4 使用压路机将混凝土压实

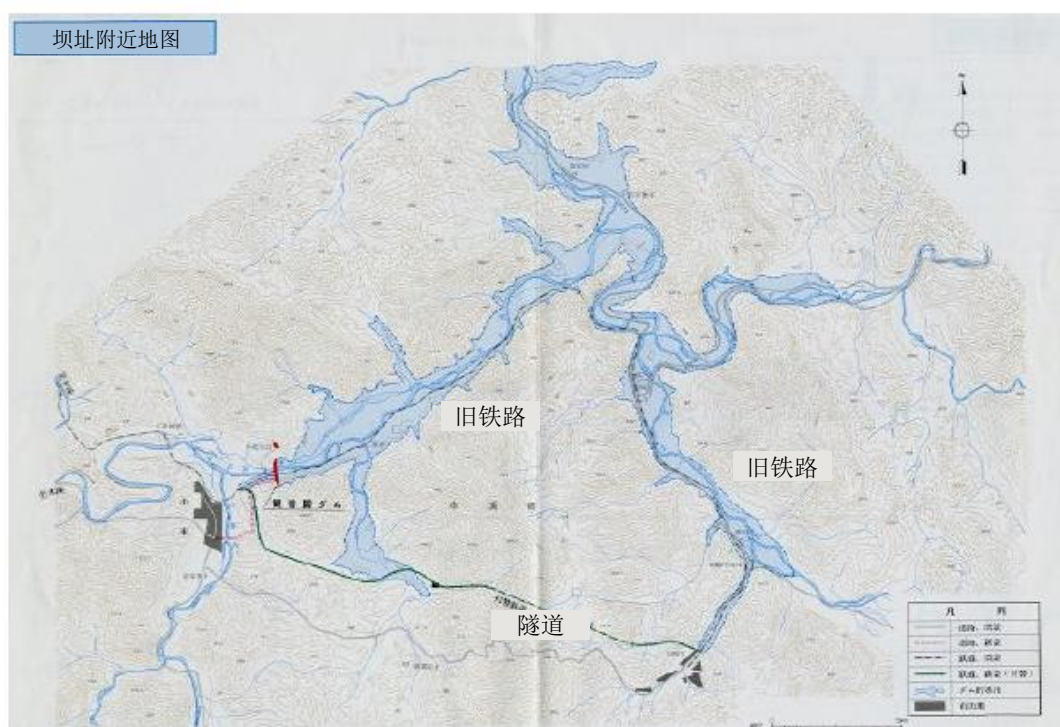
图 9 铁路改线示意图

③ 现有铁路改线（对水库建设可能淹没的沿河铁路建设替代线路）：1993 年 1 月完成。该铁路（溪田铁路：本溪-田师府）改线工程由于地质不良（中间部分存在 170m 的断层），隧道工程约延期 3 年，也为帷幕灌浆工程造成了影响。因此，修改了最初铁路改线全部完成后开始坝体工程的计划，决定坝址区内改线工程完成后便动工。

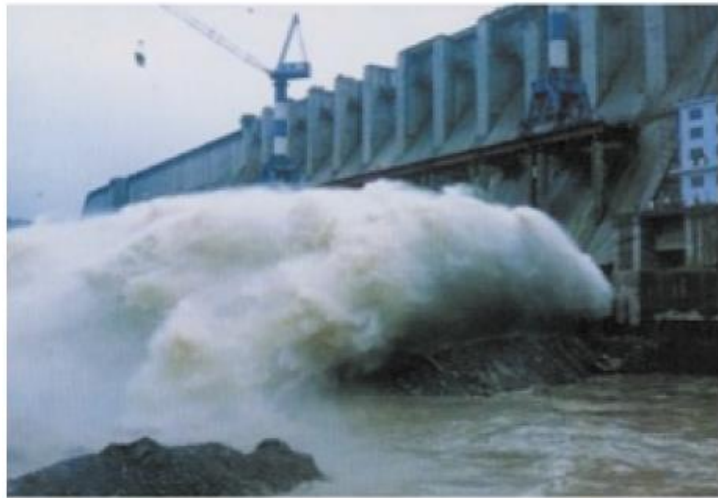
由底孔泄水
