The Project for the Expansion of Fishing Port in Nouadhibou

Objet : Soumission des résultats du 9^{ème} suivi des considérations environnementales et sociales

Résultats du 9^{ème} suivi environnemental (Réalisé en juillet 2016)

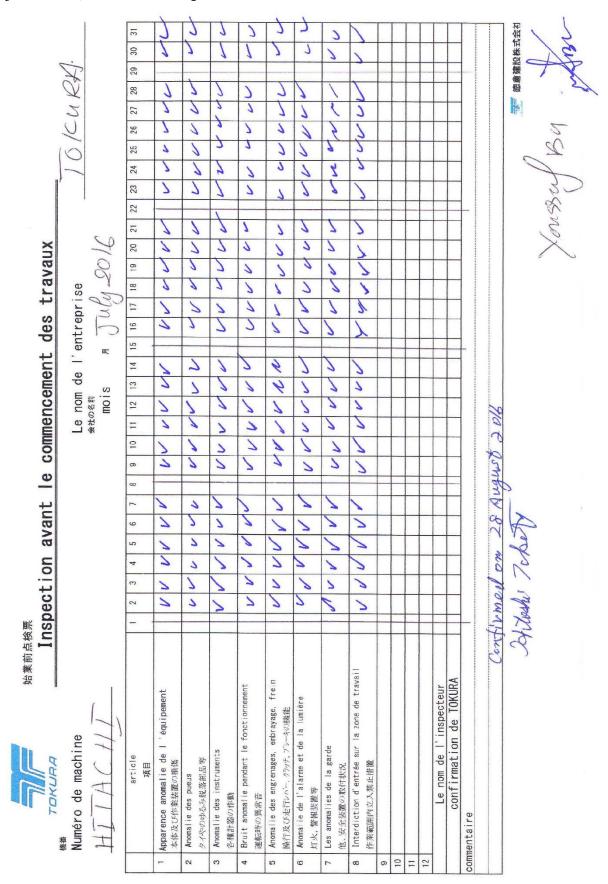
Annexe 1 Registre d'inspection avant-travaux des engins lourds et véhicules Registre d'inspection avant-travaux des engins lourds et véhicules principaux (pour le mois de juillet 2016) [Pelle mécanique]

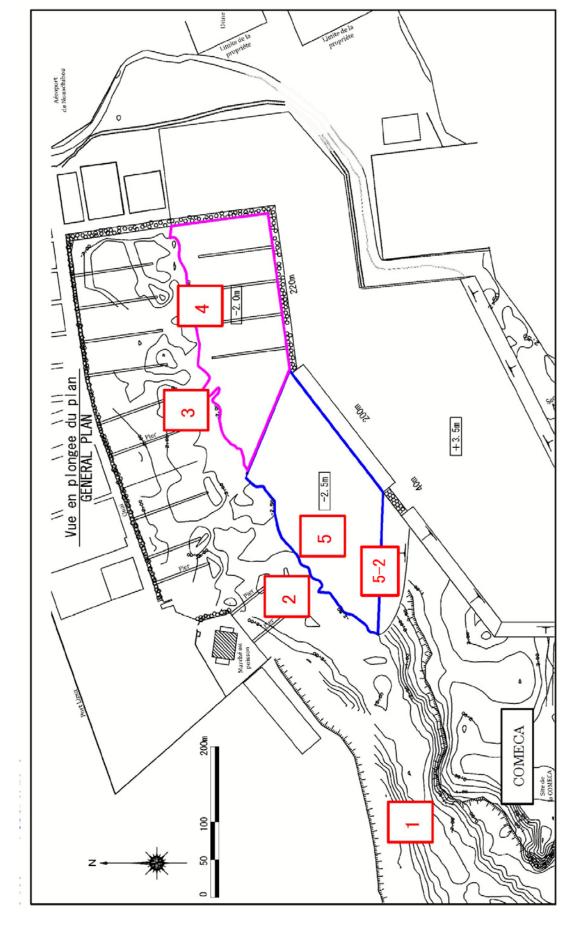
Figure 2-2-1 Positions de mesure de la turbidité (rade du Port de pêche de Nouadhibou, Baie du Repos)

Concernant les positions de mesure de la turbidité, il y a 6 endroits à l'intérieur du port de pêche et 3 endroits dans la baie de Cansado au large indiqués ci-dessous. Le document 2-1 représente les positions de mesure de la turbidité.

[A l'intérieur du port de pêche]

No.1: Chenal

No.2: Pontons de débarquement en face de la halle au poisson

No.3: Centre des pontons d'amarrage existants

No.4: Zone de dragage des pontons d'amarrage (profondeur d'eau en projet -2,0m)

No.5: Zone de dragage du quai (profondeur d'eau en projet -2,5m)

No.5-2: Exutoire

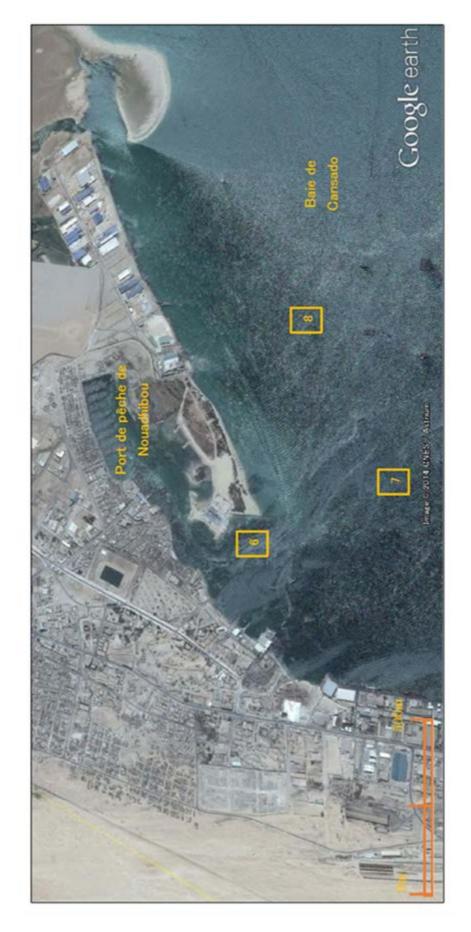
Figure 2-2-2 Positions de mesure de la turbidité (mer au large de la rade du Port de pêche de Nouadhibou, Baie de Cansado)

[Baie de Cansado]

No.6: Au sud du chantier naval de COMECA (eaux à l'ouest de la digue)

No.7: Au sud du chantier naval de COMECA (eaux à 500m au sud de la digue)

No.8: A l'est du chantier naval de COMECA (eaux à 500m à l'est de la digue)

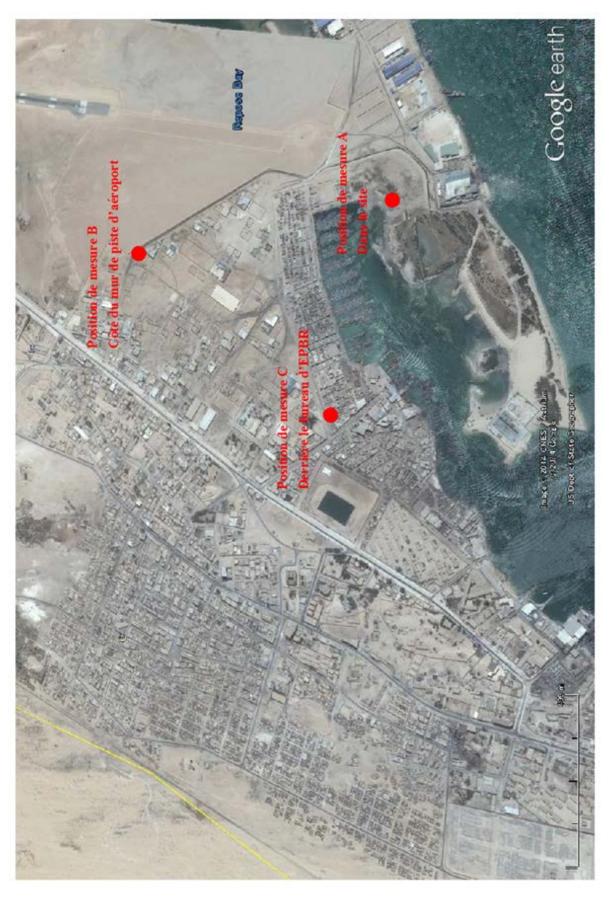
Document 3-1 Position de mesure du bruit

Les mesures de bruit ont été effectuées en trois endroits, à savoir : à l'intérieur du chantier, au bord de la clôture de la piste d'aéroport et derrière le bureau de l'EPBR. Selon les directives 2007 de l'EHS de la Société financière internationale, la norme de bruit est de 70 dBA pour les zones industrielles et commerciales le jour et la nuit. Les points de mesure du bruit sont montrés dans le Document 3-1. Pour la période allant de mai 2016 à juillet 2016, l'opération de dragage est effectuée jour et nuit par la drague suceuse. Etant donné que cette opération se déroule près du chenal existant dans les eaux devant le quai, il n'y a pas d'influence du bruit aux points de mesure A, B, C. Le bruit mesuré au point A provient de ses proches usines de poudre de poisson. Au point B où les entrepôts congélateurs sont congestionnés suite à leur fonctionnement, la mesure est relative à leur situation. Au point C situé derrière le bureau de l'EPBR, le bruit est presque de moins de 60 dBA.

A:Dans le site

B:Côté du mur de piste d'aéroport (Distance à environ 700m de A) C:Derrière le bureau de l'EPBR (Distance à environ 600m de A)

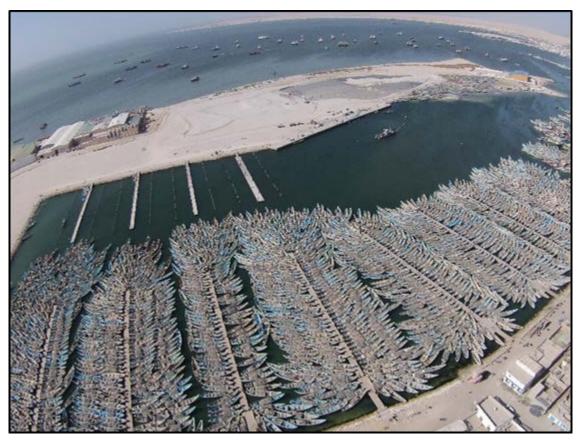
Photo prise le 30 mai 2016 (Pendant la période de repos biologique de pêche de poulpe)

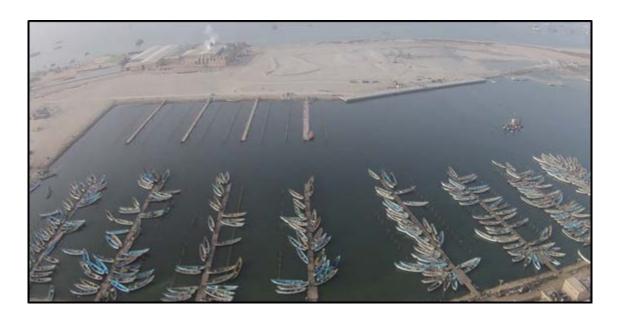
Photo prise le 28 juin 2016 (Après le déblocage du repos biologique de pêche de poulpe)

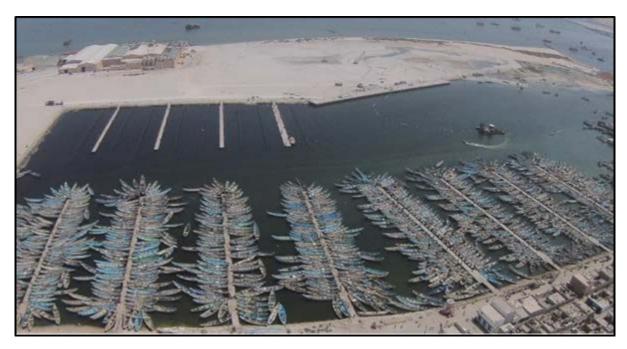
Photo prise le 30 juillet 2016

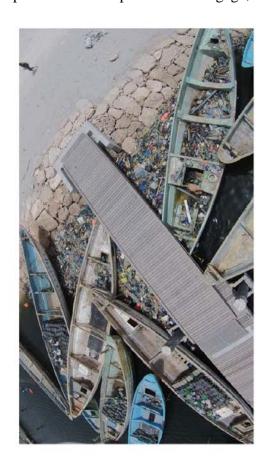
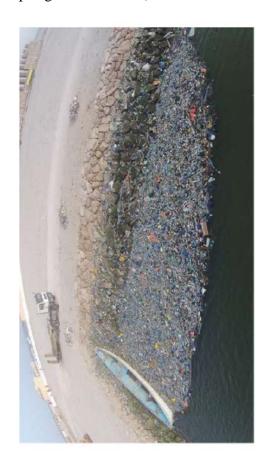
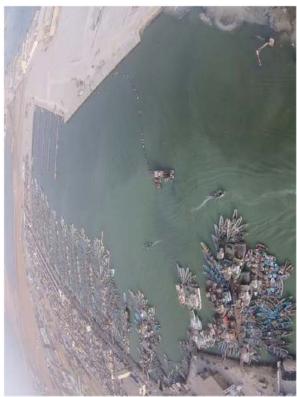
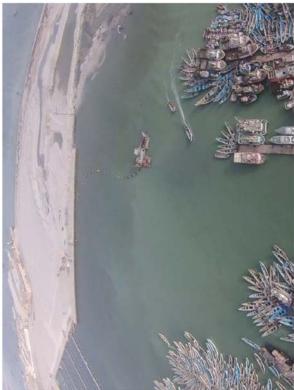
Le Chef de projet de l'entrepreneur a distribué une photo montrant l'emplacement de la drague suceuse et a exigé que les pirogues réduisent leur vitesse à son approche. Des bouées clignotantes ont été placées aux alentours de la drague et du tuyau de refoulement flottant ceci

Photos distribuées lors de la réunion (Emplacement de l'opération de dragage, Dérive des pirogues et Déchets)

pour permettre aux pirogues d'éviter de heurter la drague suceuse. Le chef de projet a également sollicité la coopération de la FNP pour éviter que de tierces personnes ne traversent la zone de terrassement, qui se trouve derrière les pontons et le quai, effectué par un bulldozer. Il a en outre sollicité la coopération de la FNP et de l'EPBR pour éviter que les pirogues ne dérivent aux nouveaux pontons.
