Tomo N° 1
Estudio de Impacto Ambiental

PROYECTO GEOTÉRMICO BORINQUEN

5-04-2013

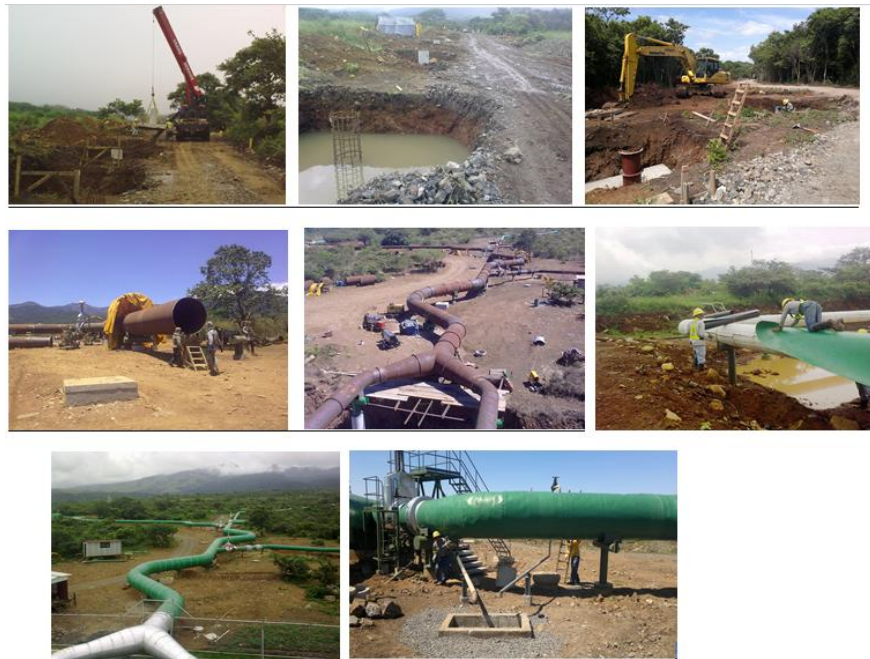
1 Fotografía No. 4.5.1 Construcción de la red de tuberías vapor

La construcción de las fundaciones para soportar la red de tuberías de vapor o vapor durante la fase de construcción, ocasiona pequeñas modificaciones en el uso actual del suelo, afectando la cobertura vegetal de una franja de doce metros de ancho a lo largo de las rutas.

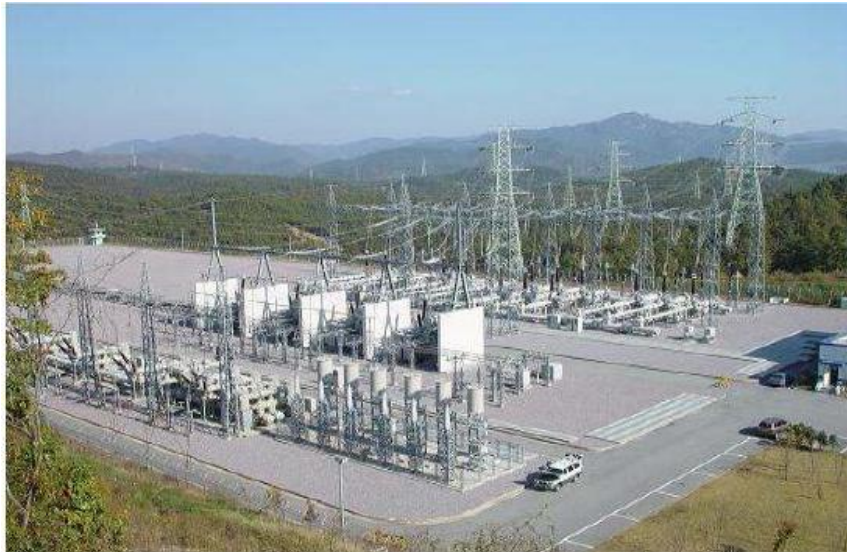
3 Fotografía No. 4.5.3 Subestación compacta similar a la instalar en Borinquen

Será una subestación tipo GIS compacta o capsulada, cuyo diseño en planta y distribución de equipos puede ser apreciado en la Fotografía No. 4.5.3

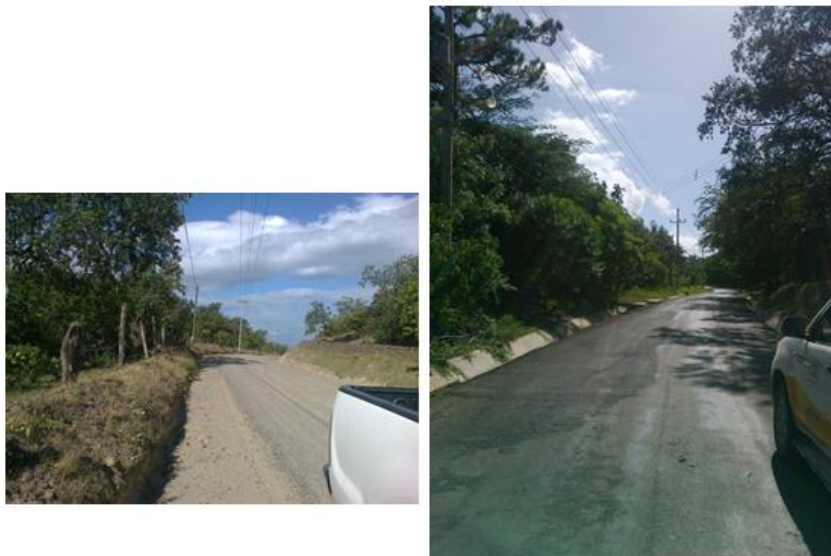
4 Fotografía No. 4.5.4: línea de 34.5 kV de igual configuración a la que se estará construyendo para el servicio proporcionar el propio del PG Borinquen.

La alimentación eléctrica del PG Borinquen para la etapa constructiva se efectuará mediante una línea trifásica de 34.5 kV de tensión, similar a la mostrada en la siguiente Fotografía.

El sistema de alimentación utilizará postes convencionales de concreto de 11 a 15 m de altura, el cual será instalado en el derecho de paso de la red cantonal de caminos públicos.

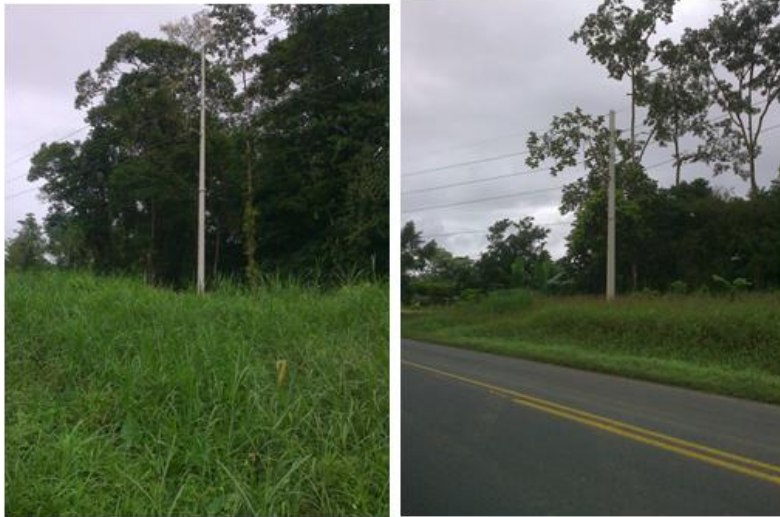
5 Fotografía No. 4.5.5 Línea de 69 kV en la ruta Río Frío – Sarapiquí, similar a la que se podría construir para el servicio propio del PG Borinquen.

No obstante lo anterior, es posible que al efectuar el diseño final del sistema la obra sea dimensionada para un nivel de tensión de 69 kv, lo cual requerirá estructuras más altas y robustas pero siempre restringidas al derecho de paso de la red vial local. La Fotografía No. 4.5.5 muestra la configuración de este sistema.

El proceso constructivo es básicamente el mismo que en descrito en la línea transmisión pero con la diferencia de que la apertura de trocha si implica la corta de arbolado a lo largo de la servidumbre pública de la red vial.

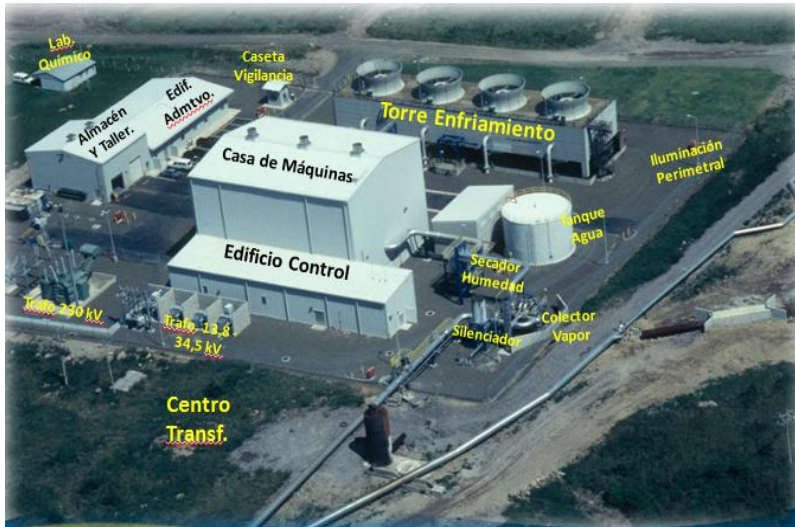
6 Fotografía No .4.6.1 Distribución de edificaciones de una planta geotérmica de flasheo

En la Fotografía No. 4.6.1 se adjunta la distribución en planta de las edificaciones del plantel operativo de una planta geotérmica de las dimensiones del presente estudio.

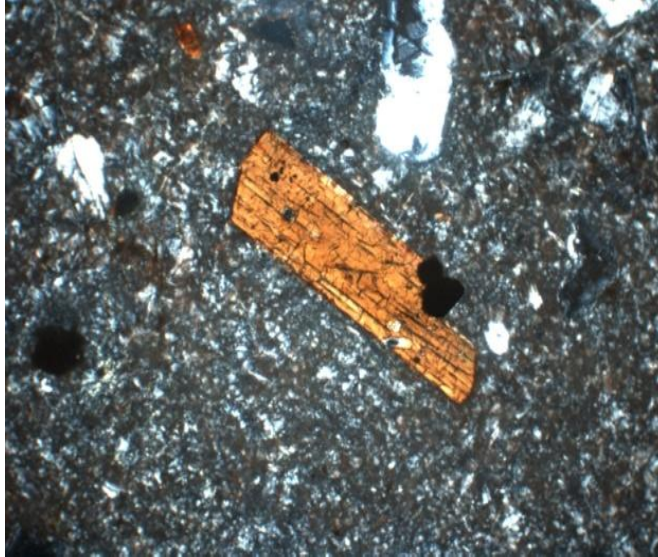
En el pozo de gradiente térmico PBr-5, ubicado en las faldas del cerro Fortuna, se presentan secuencias de lavas dacíticas (con hornblenda verde) que se asocian con los productos del Domo Fortuna. Estas se ubican entre los 25-220 m de profundidad, para un espesor medido de 375 m.

7 Fotografía No. 5.1.1. Fenocristales de hornblenda parda (centro) y plagioclasa (parte superior), en matriz desvitrificada. Lava del cerro Fortuna (nícoles cruzados).

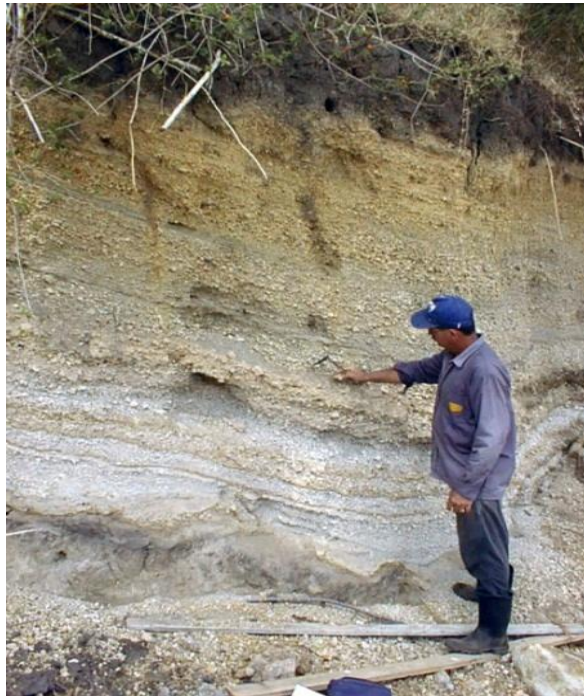
Análisis químicos de roca total indican que los pómez son dacíticos ($\text{SiO}_2 \approx 66.4\%$). No obstante, existe un componente máfico juvenil, de composición andesítica ($\text{SiO}_2 \approx 57.5\%$), lo que sugiere, que se generó una mezcla de magmas, que según Kempter (1997) posiblemente disparó la erupción.

11 Fotografía No. 5.1.5. Sucesión de capas de pómez de caída en los alrededores del Hotel Borinquen.

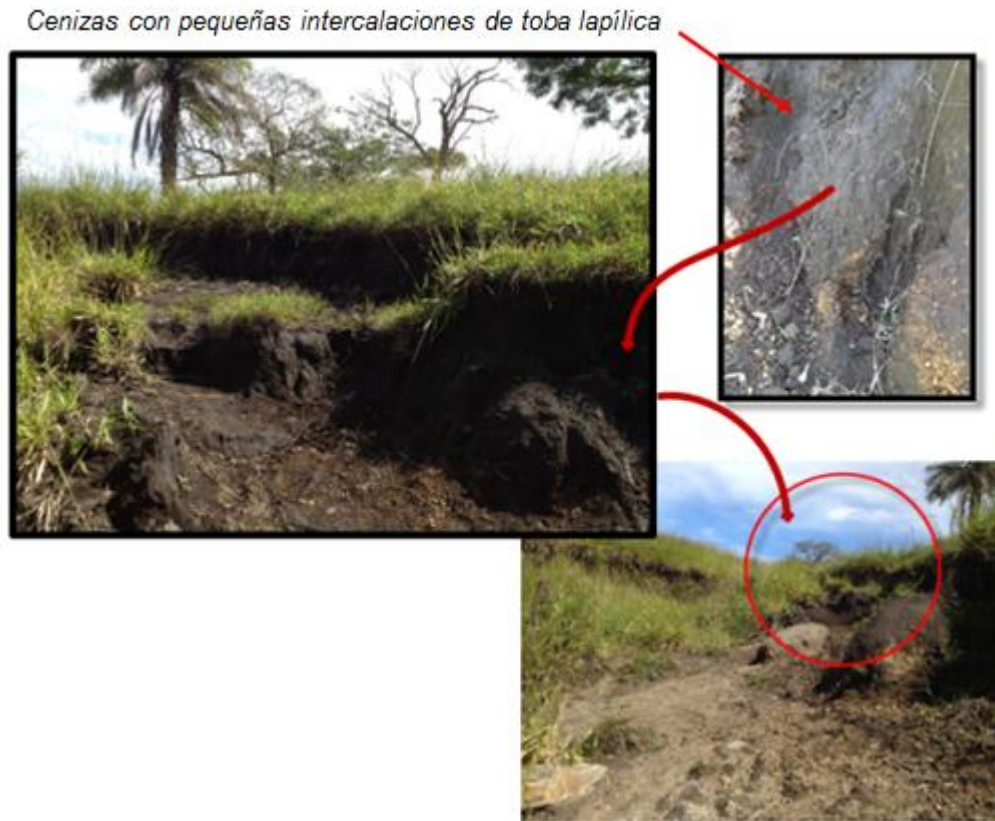
La topografía en la zona del deslizamiento hace que se forme un paso preferencial de agua, que recolecta el agua que discurre por los terrenos que están ubicados en la parte posterior. Debido a la pendiente del terreno, toda esa agua llega hasta la zona del deslizamiento, se introduce en la masa de suelo a través de las cárcavas y satura los materiales.

12 Fotografía No. 5.1.6 Deslizamiento ubicado en la margen del camino de acceso.

Con el paso del tiempo el problema fue creciendo hasta que la masa de suelo delimitada por una gran cárcava ubicada en la corona del deslizamiento, se movilizó.

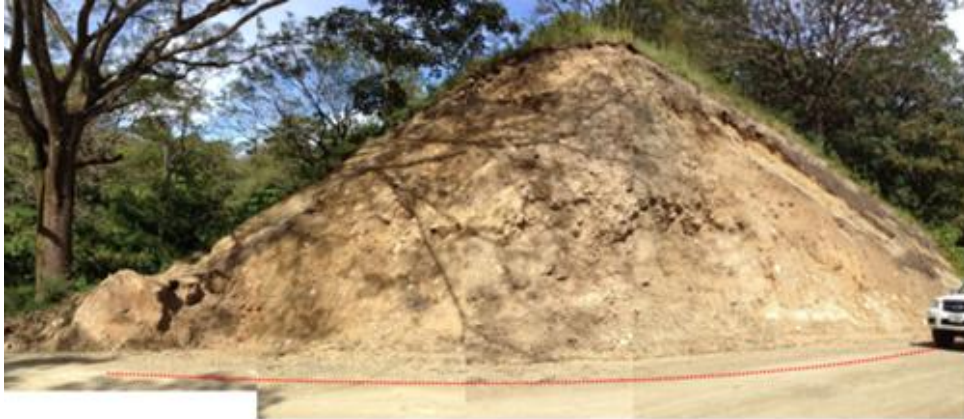
Este sitio está ubicado en las coordenadas CRTM 05: N344661, E1195877

18 Fotografía No. 5.1.12 Talud de corte en la margen del camino

En el talud de corte se encontraron 3 unidades geotécnicas. En las Fotografías No. 5.1.13, No. 5.1.14 y No. 5.1.15 se muestran los materiales de cada unidad geotécnica y a continuación se realiza una descripción cualitativa:

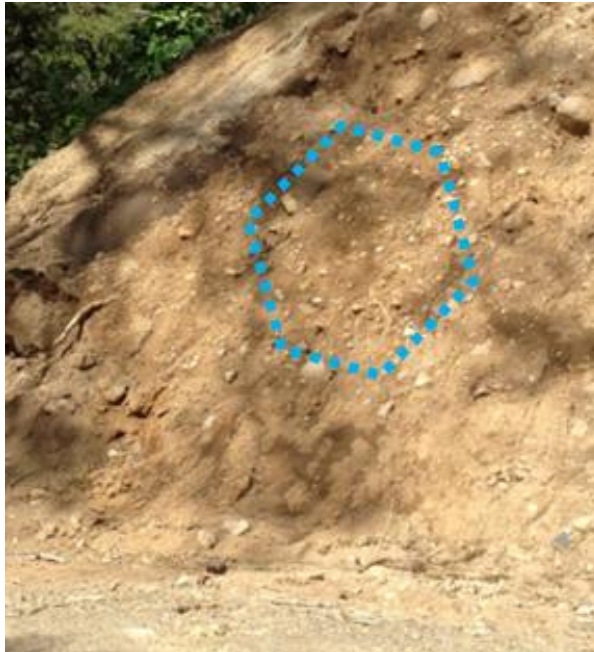
- Esta unidad está conformada por capas de piroclastos que se depositaron durante eventos volcánicos. En este caso, el perfil de terreno muestra cerca de la superficie una capa de cenizas de espesor variable (aproximadamente 30 cm), luego una capa de pómez y finalmente un estrato de matriz limosa con bloques de roca de diferentes tamaños (tamaño máximo 20 cm).

19 Fotografía No. 5.1.13 Unidad geotécnica 1.

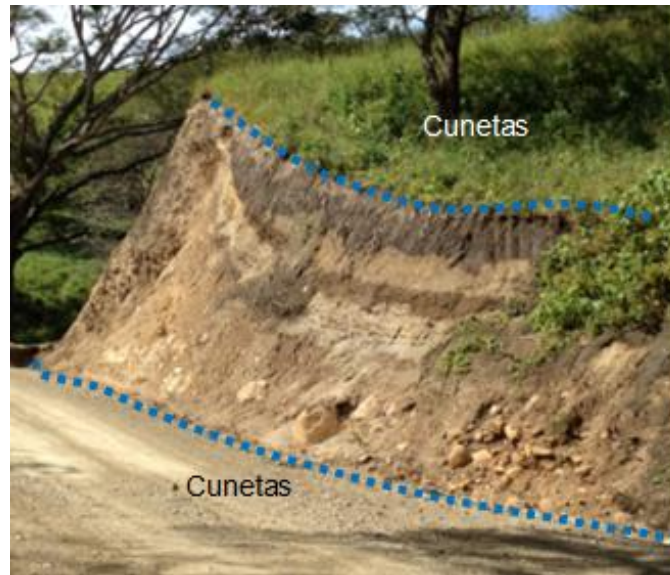
22 Fotografía No. 5.1.16 Manejo de aguas que se debe realizar en el sitio.

Geomanta biodegradable para control de erosión: se puede colocar una geomanta biodegradable de duración máxima un año. Se pueden utilizar geomantas con semillas o hidrosiembra para revegetar la superficie del talud.

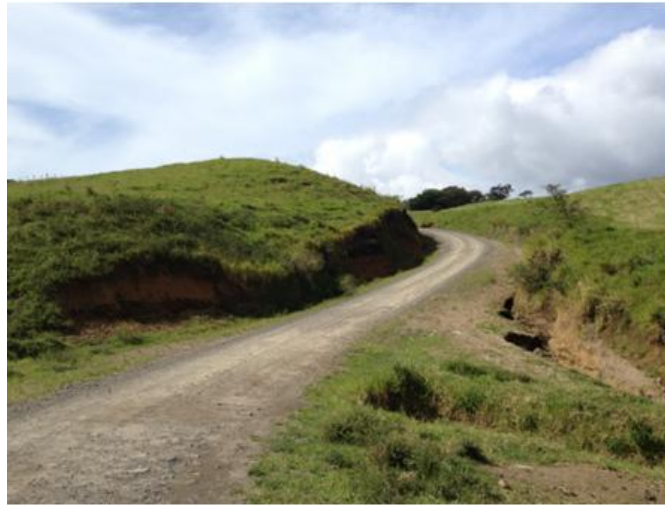
Al lado izquierdo del camino, se encontró un talud de poca altura que presenta serios problemas de erosión debido al mal manejo de aguas. En la Fotografía No. 5.1.18 se muestra el camino de acceso y la zona con problemas de erosión se da a ambos lados del camino.

24 Fotografía No. 5.1.18 Taludes de corte afectados por el problema de erosión, en la base.

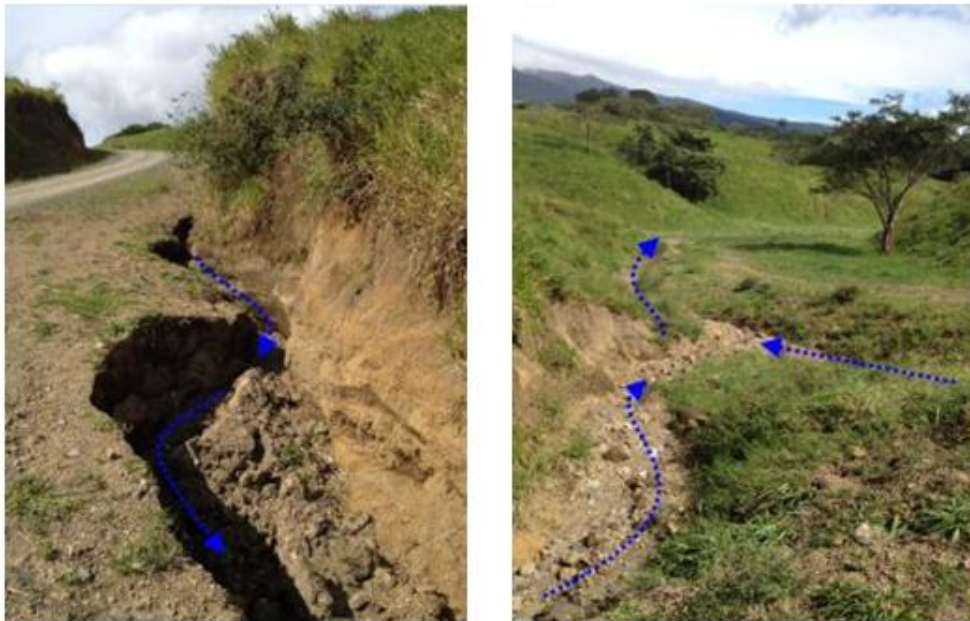
En la Fotografía No. 5.1.19 se muestra la trayectoria del flujo de agua que ha ido generando la cárcava. Los materiales de esa zona son susceptibles a la erosión y este sitio es un claro ejemplo de lo que puede suceder si no se realiza un adecuado manejo de aguas

25 Fotografía No. 5.1.19 Trayectoria del flujo de agua que ha afectado la condición del talud.

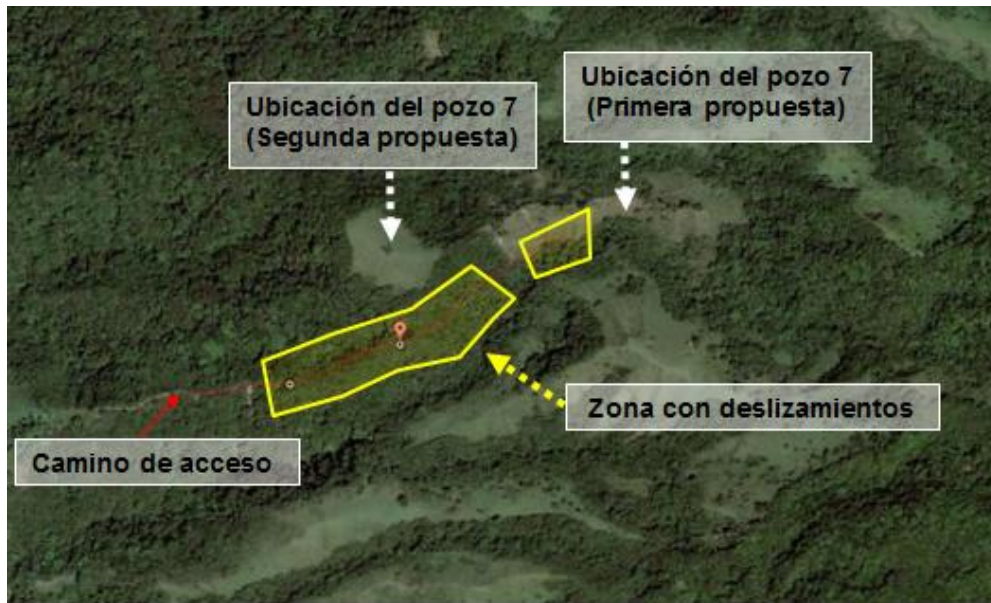
27 Fotografía No. 5.1.21 Ubicación del pozo 7 y camino de acceso.

Para la construcción de los caminos de acceso a los pozos, fue necesario realizar cortes en el terreno y de esto surgieron algunos taludes de corte. En dicho caso, se produce una relajación de los esfuerzos de confinamiento y el material se expone al medio ambiente, modificando la condición de equilibrio por una de deterioro acelerado.

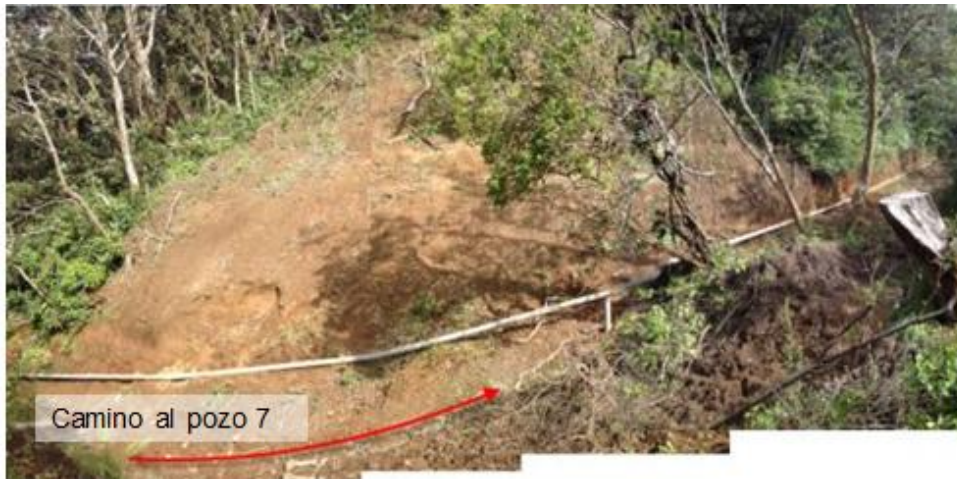
Este deslizamiento se encontró en el primer tramo de ascenso del camino hacia el pozo 7. Se observó que el deslizamiento es producto de la construcción del camino y de la remoción de material al pie del talud.

**28 Fotografía No. 5.1.22 Primer deslizamiento que se encontró en el camino hacia el pozo 7
Ubicado en las coordenadas CRTM 05: N347305, E1198202**

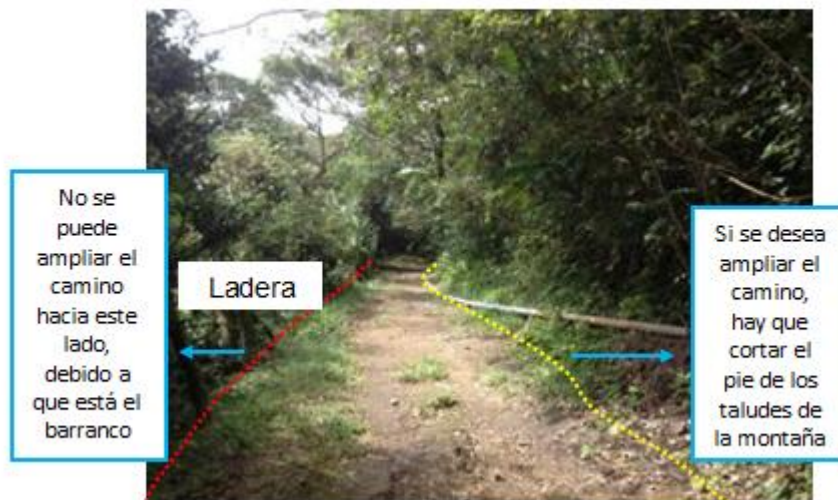
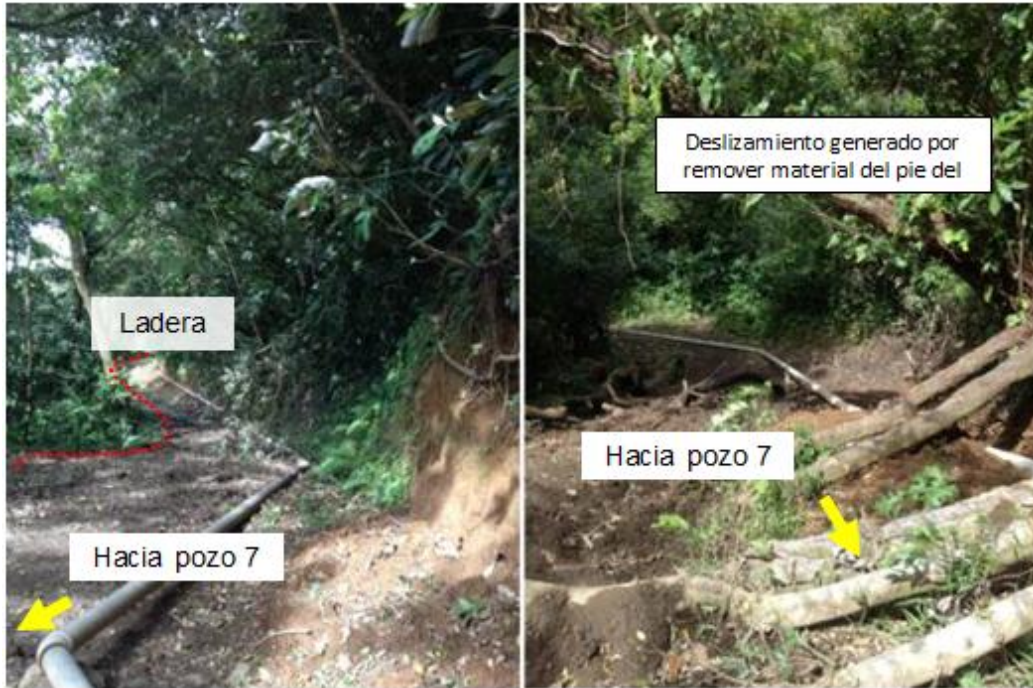
Uno de los problemas que posee este camino de acceso, es el poco espacio disponible, ya que la única forma de ampliar el camino y facilitar el paso de las plataformas, es cortar el material al pie de los taludes de la montaña. Sin embargo, esa parte posee abundante vegetación y una pendiente importante, y al cortar el terreno, se va a producir una inestabilidad a lo largo del camino, tal y como se muestra en las Fotografías No. 5.1.23, No. 5.1.24 y No. 5.1.25.

29 Fotografía No. 5.1.23 Camino de acceso al pozo 7.

30 Fotografía No. 5.1.24 Camino de acceso al pozo 7.

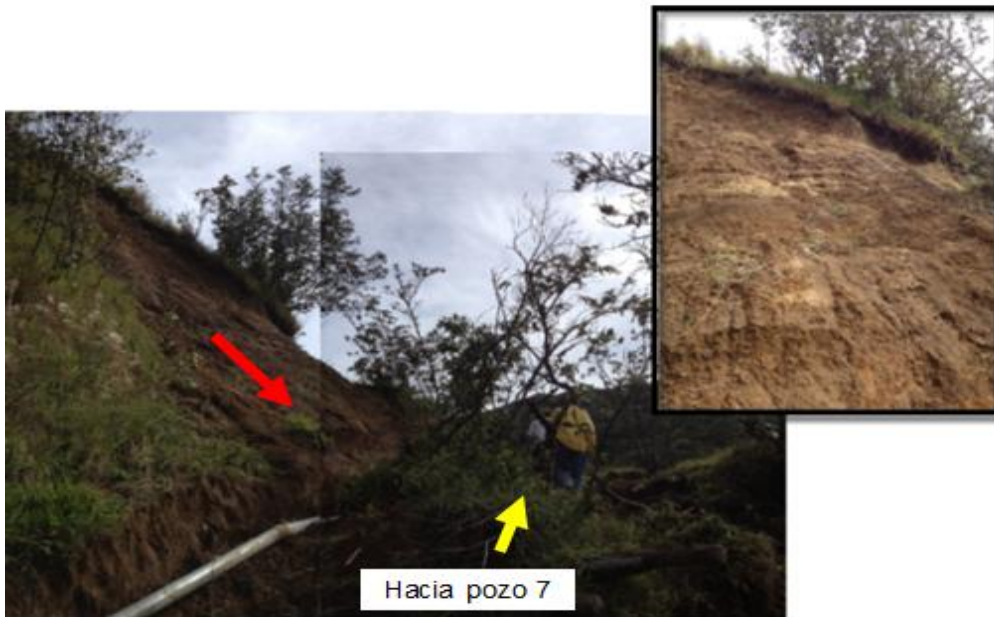
31 Fotografía No. 5.1.25 Camino de acceso al pozo 7. Ubicado en las coordenadas CRTM 05: N347427, E1198197.

La parte superior del deslizamiento corresponde a una fila de montaña que presenta evidencias del movimiento. Se encontraron grietas con aberturas de 5 a 15 cm de ancho.

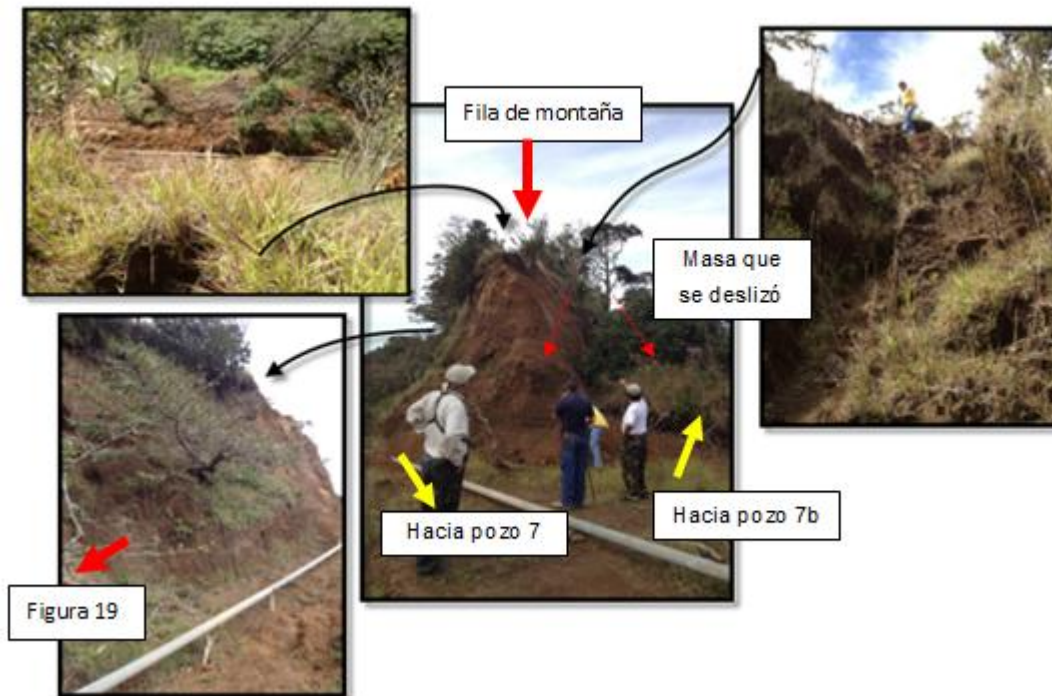
32 Fotografía No. 5.1.26 Camino de acceso al pozo 7 y pozo 7b. Ubicado en las coordenadas CRTM 05: N347499, E1198272.

En la Fotografía No. 5.1.26 se muestran un conjunto de fotografías en las cuales se puede observar que se trata de una zona muy susceptible e inestable, y deja en evidencia que cualquier modificación que se realice, principalmente en la topografía, puede generar serios problemas, tales como los deslizamientos que se han observado.

En la Fotografía No. 5.1.26 se puede observar que a ambos lados de la fila de montaña se han generado problemas importantes de inestabilidad. Se observaron grietas en la parte superior de la fila, que evidencia la posibilidad de que el movimiento evolucione, principalmente durante la época lluviosa.

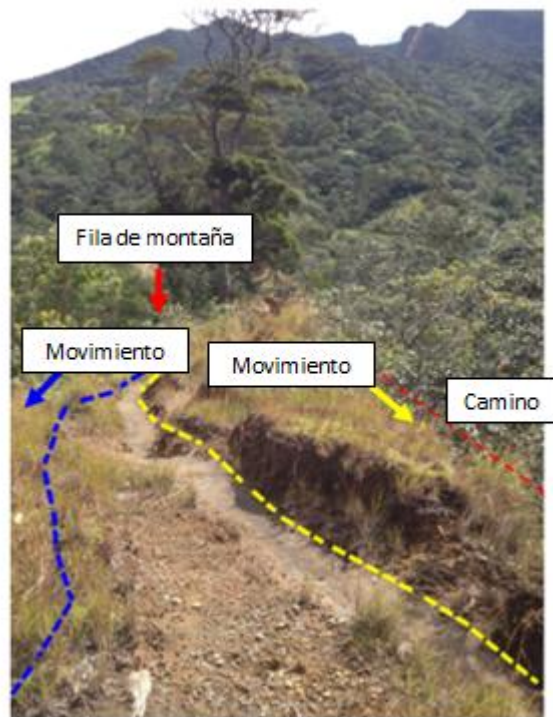
En la Fotografía No. 5.1.27 se muestran las grietas que se encontraron en la parte superior de la fila de montaña. En algunas partes, la grieta tiene aproximadamente 15 cm de ancho. En la Fotografía No. 5.1.28 se muestra la parte superior de la fila de montaña y se indica que se observó movimiento hacia ambos lados, principalmente hacia el talud que da al camino.

34 Fotografía No. 5.1.28 Deslizamiento en ambos lados de la fila de montaña.

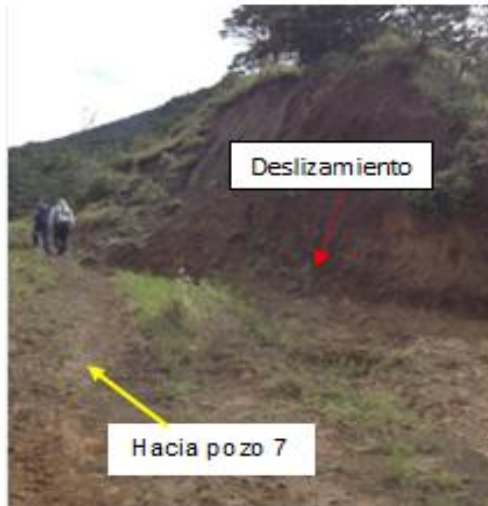
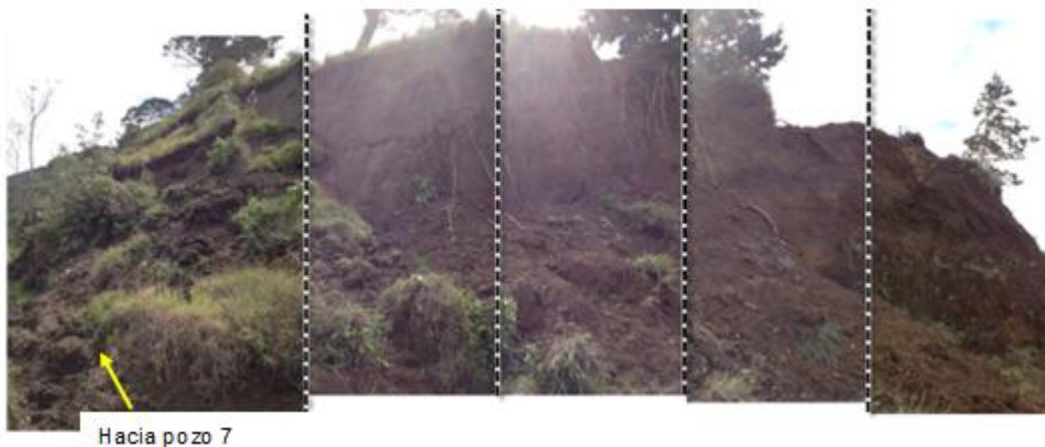
En la Fotografía No. 5.1.29 se muestra otro deslizamiento que se encontró en el camino que lleva hacia el sitio que se propuso inicialmente para el pozo 7. En la Fotografía No. 5.1.30 se muestra una fotografía que trata de demostrar la magnitud del deslizamiento. Con base en lo observado, se puede decir que el acceso al sitio propuesto para el pozo 7, es complicado debido a la serie de deslizamientos que se observaron a lo largo del camino.

35 Fotografía No. 5.1.29 Deslizamiento en el camino hacia el pozo 7, Ubicado en las coordenadas CRTM 05: N347739, E1198488

36 Fotografía No. 5.1.30 Deslizamiento en el camino hacia el pozo 7 Ubicado en las coordenadas CRTM 05: N347739, E1198488

Según lo que se observó en la visita, se puede decir que el sitio donde se planea perforar el pozo 7, es adecuado. Sin embargo, el acceso a ese sitio es bastante complicado, ya que se observaron deslizamientos importantes a lo largo del camino y zonas con grietas profundas y más de 15 cm de ancho que evidencian la inestabilidad de la zona.

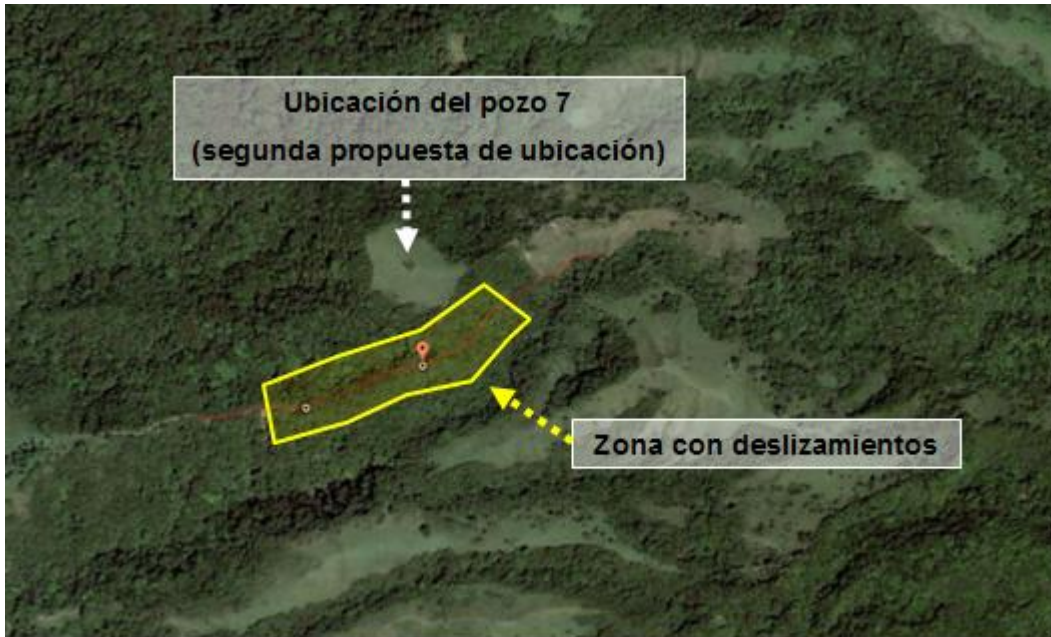
El recorrido se realizó por las zonas que pueden servir como acceso para maquinaria y las plataformas. Con base en lo que se observó, se puede decir que la zona no es apta y que difícilmente pueda cumplir con el objetivo que se busca. El espacio disponible es muy limitado y no existe la posibilidad de ampliar el camino, debido a las condiciones topográficas.

38 Fotografía No. 5.1.32 Imagen satelital del sitio donde se va a perforar el pozo 7.

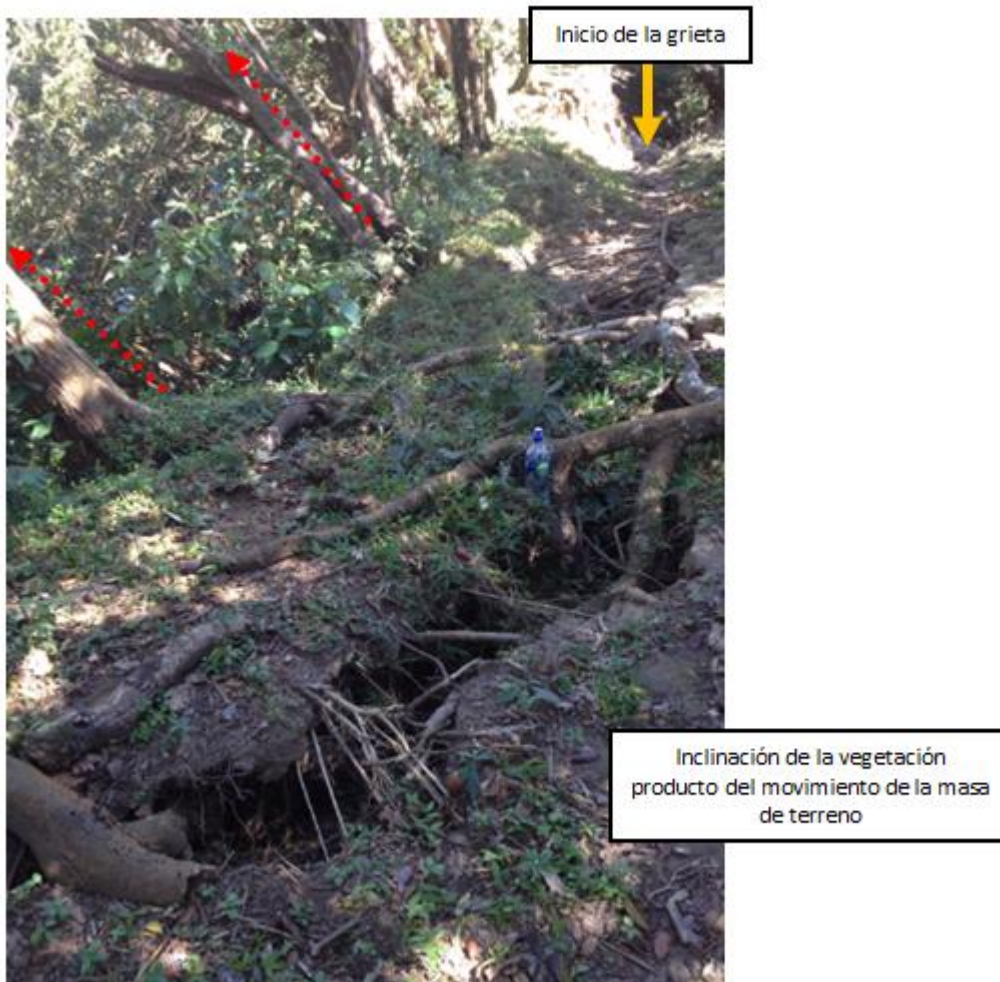
39 Fotografía No. 5.1.33 Deslizamiento en el camino de acceso al sitio donde se planea construir el pozo 7.

En la Fotografía No. 5.1.33 se muestra uno de los deslizamientos en uno de los caminos de acceso al sitio del pozo 7. Se puede observar que el movimiento es bastante grande y que las grietas están muy abiertas, aproximadamente de 20 a 30 cm, en esa zona. Esta parte del camino de acceso al sitio, es una fila de montaña con un ancho de cresta bastante angosto.

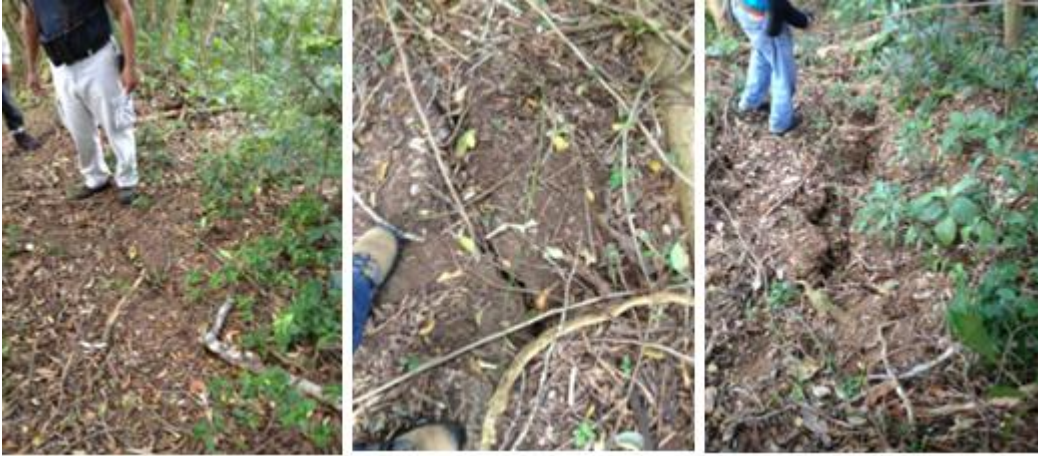
En la Fotografía No. 5.1.34 se muestran las fotografías de grietas que se encontraron en diferentes partes del camino de acceso al sitio. Esto evidencia la vulnerabilidad del sitio y refleja los problemas que se pueden presentar si se altera el equilibrio actual.

40 Fotografía No. 5.1.34 Evidencia del movimiento que se ha dado en diferentes zonas.

- En la zona cercana al pozo 7 se han observado grietas que demuestran que el movimiento de la masa de terreno y el desprendimiento de material, se va a seguirse dando, hasta alcanzar un nuevo estado de equilibrio.

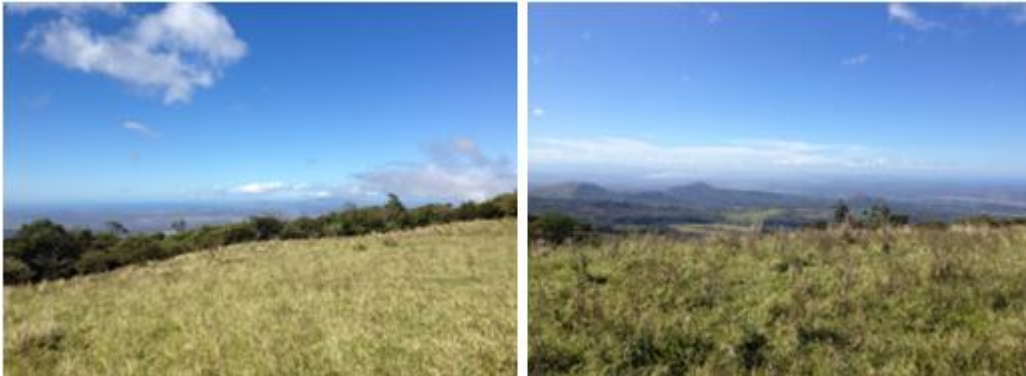
En la Fotografía No. 5.1.35 se muestra el sitio donde se va a perforar el pozo 7. El sitio está ubicado en una planicie bastante amplia, en donde se pueden colocar todos los equipos y contenedores requeridos. Sin embargo, el problema del sitio está en el acceso y en la vulnerabilidad de la zona.

41 Fotografía No. 5.1.35 Sitio donde se planea construir el pozo 7.

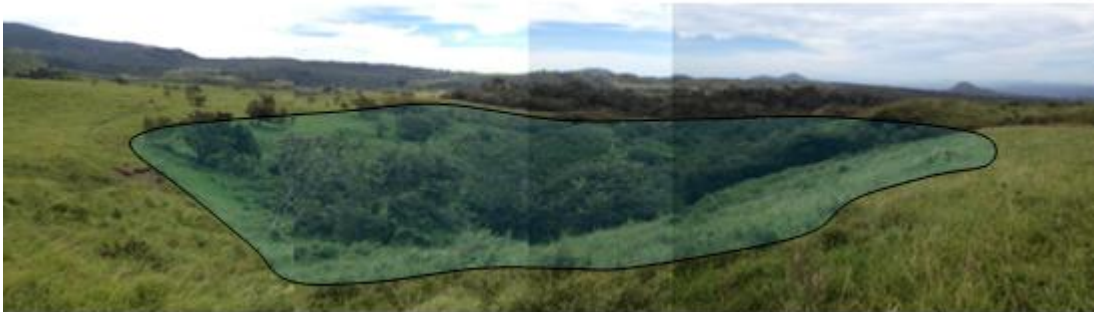
Se realizó una visita a los dos sitios donde se propone construir las escombreras y se observó que el sitio #1 es bastante adecuado debido a las condiciones topográficas.

42 Fotografía No. 5.1.36 Sitio de escombrera #1 ubicado en las coordenadas CRTM 05: N344409, E1197988

La inclinación de los árboles se debe a la intensidad del viento en esa zona, y no está relacionado con el movimiento de la masa de terreno.

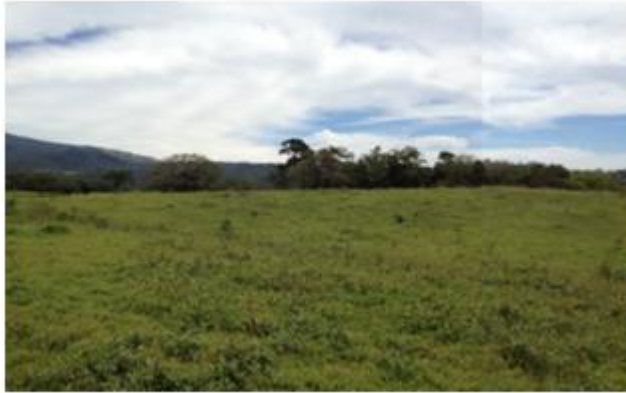
43 Fotografía No. 5.1.37 Sitio de escombrera #2

El terreno es bastante regular por lo que la escombrera deberá conformarse según lo que se indica, principalmente en cuanto a drenaje, compactación de los materiales y pendientes de los taludes.

Se recomienda que en el sitio se construya un sistema de drenaje que sustituya el drenaje natural del terreno por esa zona de la escombrera y se deben seguir las recomendaciones que se indicaron en el apartado de recomendaciones de esta Sección.

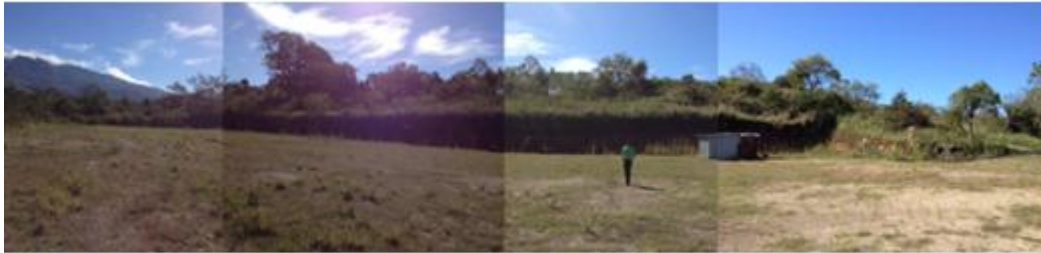
En la Fotografía No. 5.1.38 se muestra la terraza del pozo 4, se puede observar en la Fotografía No. 5.1.38 que el talud de corte ubicado en la parte posterior no presenta ninguna evidencia de inestabilidad, solamente zonas erosionadas.

44 Fotografía No. 5.1.38 Taludes de la terraza del pozo 4

Los taludes de la terraza del pozo 4, no presenta problemas de inestabilidad, solamente erosión leve en algunas partes de la superficie del talud.

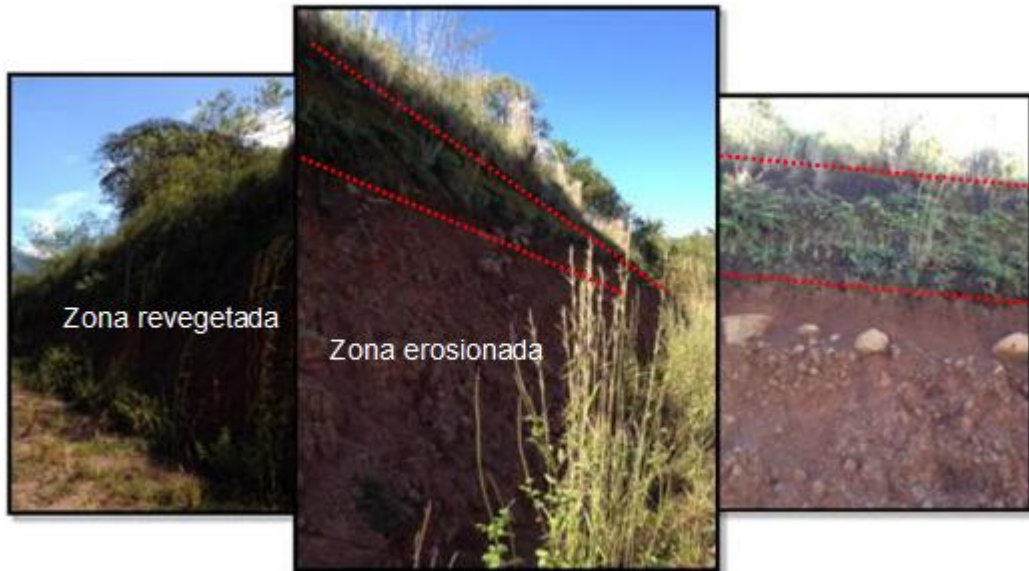
45 Fotografía No. 5.1.39 Materiales de los taludes de la terraza

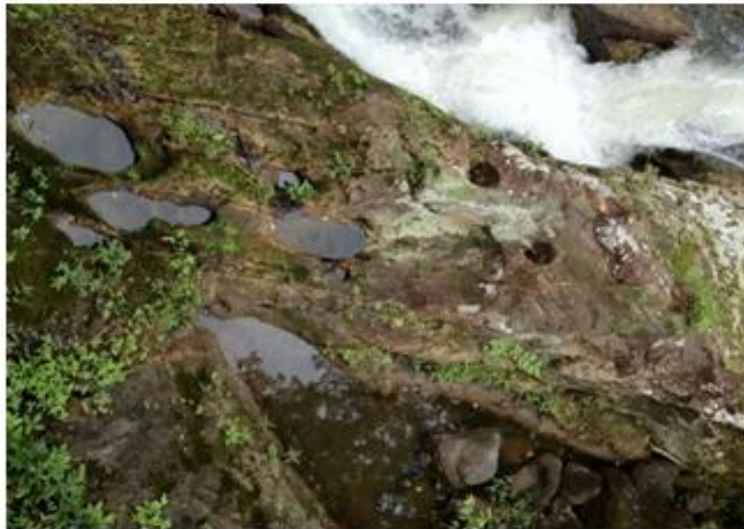
El límite de este flujo lo marca el río Ahogados, el cual discurre por una zona de debilidad o falla, la cual marca contacto con las lavas del volcán Rincón de la Vieja, ver la fotografía No. 5.1.41.

47 Fotografía No. 5.1.41 "Pseudo-lapiaces" originados por la acción fluvial del río Ahogados sobre una formación de tobas

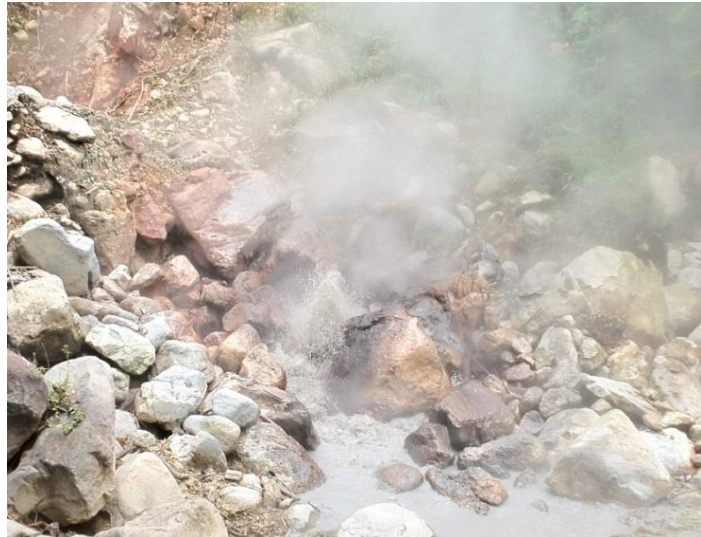
48 Fotografía No. 5.1.42 Manifestación hidrotermal. Alteración química y física de la roca

La siguiente Fotografía No. 5.1.42 muestra el hidrotermalismo de esta zona, el cual consiste en aguas ácidas y sulfatadas cercanas al punto de ebullición, generando una importante nube de vapor y gas sulfúrico. Producto de la composición química del agua y la temperatura de esta, provocan una alteración química y física de la roca convirtiéndolas en arcilla del tipo 1:1, es decir, Caolinita, ver Fotografía No. 5.1.43.

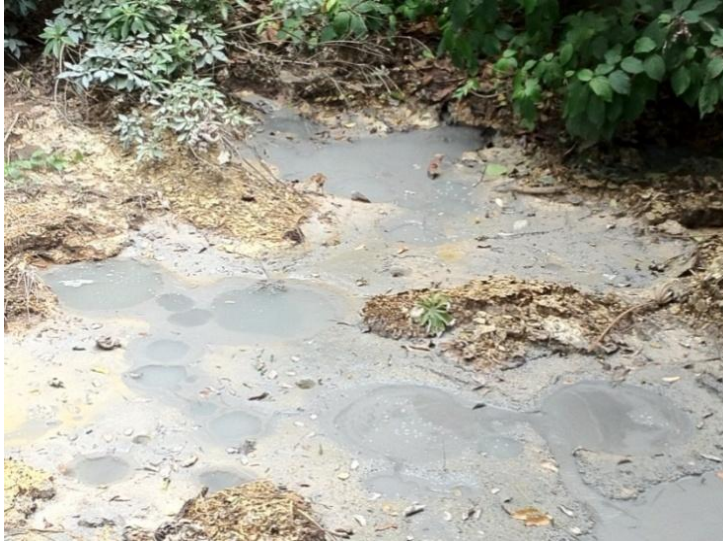
49 Fotografía No. 5.1.43 Depósitos de arcilla resultado de la alteración química y física

La Caolinita es un mineral muy común que se forma debido a la meteorización y a la alteración hidrotermal de silicatos de aluminio, principalmente feldespato. Esta arcilla se reconoce principalmente por sus colores blanco y blanco-amarillento, y además por su particular comportamiento plástico debido a su alto contenido de agua, tal como lo muestra la Fotografía anterior No. 5.1.43.

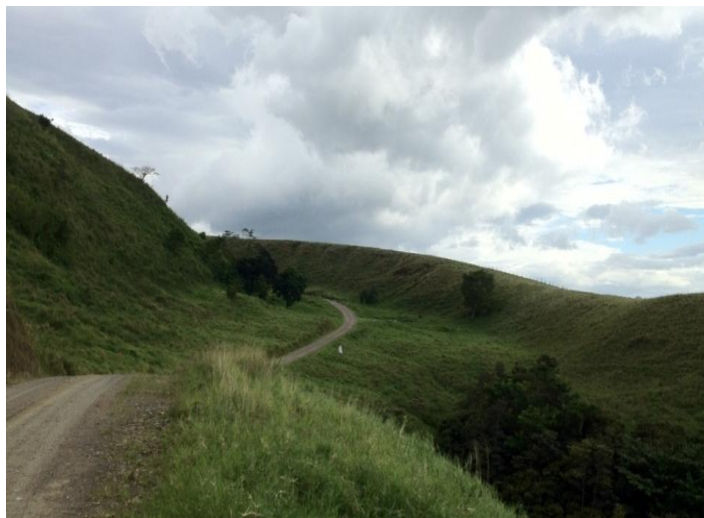
50 Fotografía No. 5.1.44 Flujos de lava andesíticos, cercanías de la plataforma N°5

Se propone la existencia de un cono parásito del volcán Rincón de la Vieja, en el sector oeste, a una distancia aproximada de 8km con respecto al cráter principal, del cual se explica la presencia de los flujos lávicos andesíticos que se muestran en la siguiente Fotografía No. 5.1.44.

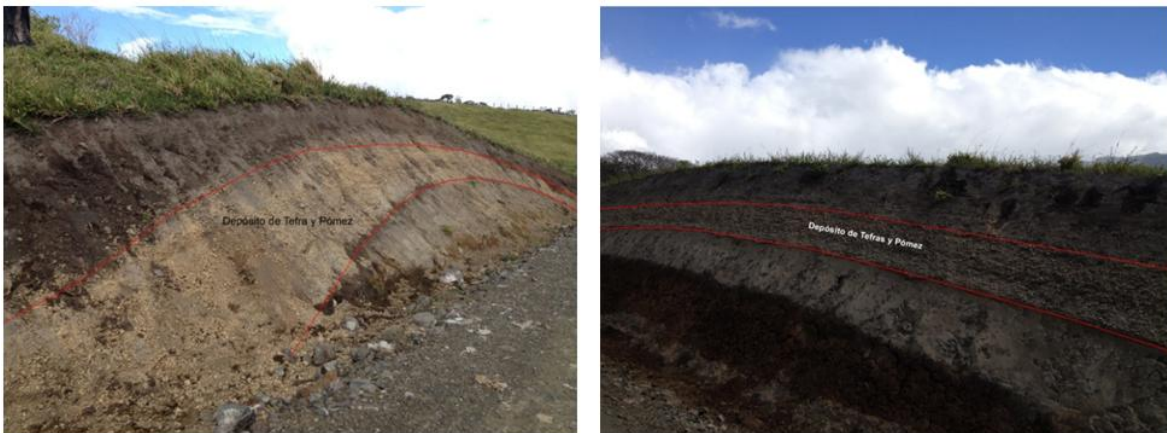
51 Fotografía No. 5.1.45 Depósito de tefra y pómez de caída a orillas del camino

Estas explosiones arrojaron de manera violenta grandes volúmenes de este tipo de materiales a la atmósfera, en donde los más gruesos se depositaron en las cercanías del foco eruptivo mientras que los más finos fueron depositados a mayores distancias, lo cual originó un modelado multiconvexo, el cual es posible identificar en el camino que comunica la plataforma N°9 con la N°3, ver Fotografía No. 5.1.45.

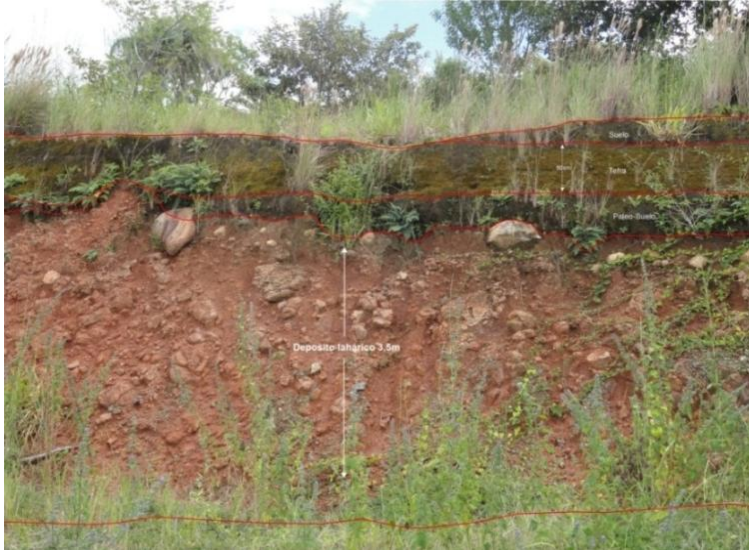
52 Fotografía No. 5.1.46 Detalle del perfil ubicado en el sector de la plataforma N°4, en donde se muestra la capa de tefra

cm y en menor medida menores del metro, envueltos en una matriz volcánica que en este caso mide aproximadamente 3,5m de espesor, la cual generalmente presenta una estructura más gruesa que el lodo. Sobre este depósito yace una capa más reciente llamada "tefra de caída" descrita anteriormente

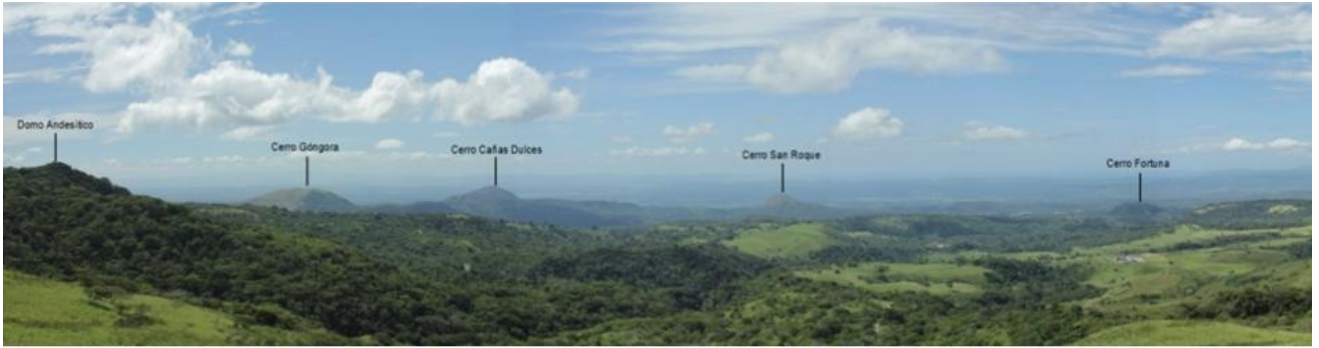
53 Fotografía No. 5.1.47 Panorámica del alineamiento de los domos dacíticos del PG Borinquen

conjunto han sido denominadas los domos de "Cañas Dulces", ver Fotografía No. 5.1.47.

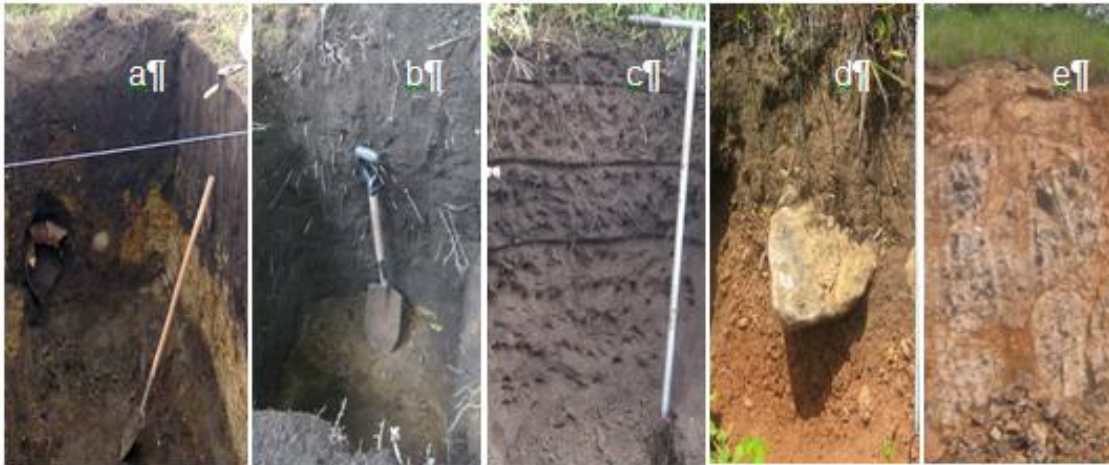
62 Fotografía No. 5.1.55 Suelos desarrollados sobre piroclastos (ceniza, tefra) y lavas en el área del campo geotérmico Borinquen. (a) Perfil 1 Thaptic Udivitrands. (b) Perfil 2 Vitric Hapludands. (c) Perfil 3 Thaptic Hapludands. Suelos incluidos (d) Ultic Hapludands (e) Typic "Andic" Udorthents.

Morfología: Los Andisoles estudiados son moderadamente profundos a profundos, con secuencia de horizontes A/Ab/AC/C/2Ab/2C/2Bt; A/Ab/C. El horizonte A varía desde los 50 a los 120 cm, con colores negros, pardos muy oscuros, pardo grisáceo muy oscuro y pardo; matiz 10 YR, 7.5 YR, 2.5 Y, valúe dominante entre 1 y 2 y croma de 1 a 2. La capa de pómez tiene espesores entre 4 y 70 cm, matiz 10 YR-7.5 YR-2.5 Y, valúe de 5 a 8 y croma dominante de 6 a 8. El horizonte Bt alcanza espesores de 17 a 50 cm, de matiz predominante 7.5 YR - 5 YR-2.5 YR, valor 2.5 a 3 y croma de 2 a 4, ver la Fotografía No. 5.1.55 y el Cuadro No. 5.1.17. El color oscuro de los horizontes superficiales tiene relación con el contenido de materia orgánica y presencia de minerales máficos en la fracción arena (magnetita, piroxenos, anfíboles); Los colores claros del estrado de pómez se atribuyen al estado de alteración incipiente de la tefra y los rojos-amarillos en el subsuelo, a los contenidos de óxidos de hierro en diferente estado de hidratación.
