Tomo N° 1
Estudio de Impacto Ambiental

PROYECTO GEOTÉRMICO BORINQUEN

5-04-2013

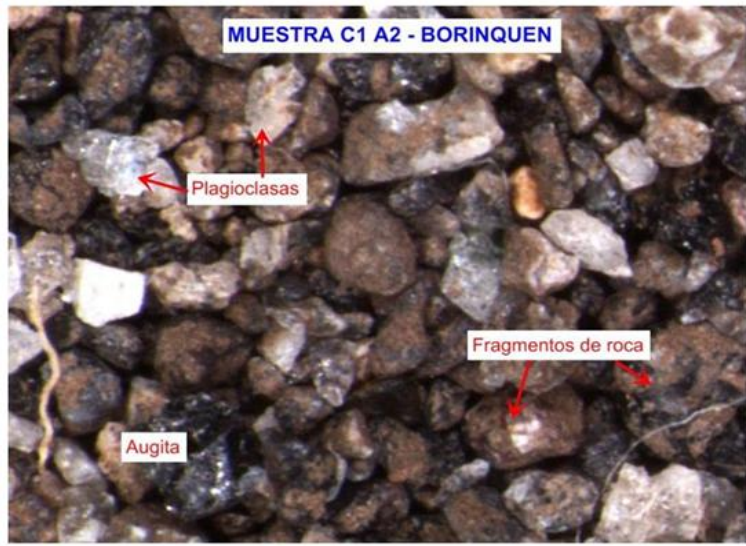
63 Fotografía No. 5.1.56 Cristales de plagioclasas y piroxeno dentro de líticos volcánicos

Ceniza de carácter andesítico a andesítico-dacítica, con predominancia de fragmentos líticos lávicos con textura porfirítica y porfirítica-hipocristalina, así como líticos muy alterados donde los principales rasgos texturales se han perdido. Macroscópicamente se pueden identificar estos abundantes fragmentos líticos, mayormente de textura porfirítica; así como cristales “sueltos” tanto de plagioclasas, piroxenos como de opacos, ver la Fotografía No. 5.1.56.

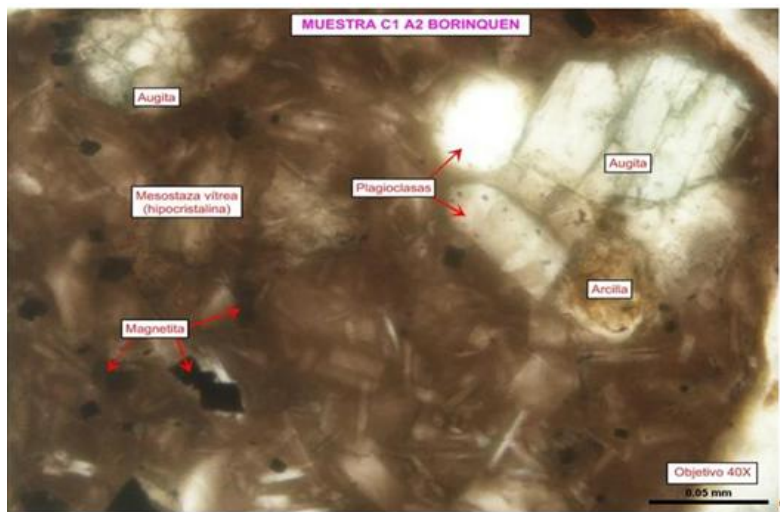
64 Fotografía No. 5.1.57 Fragmento Dacítico de textura porfirítica-hipocristalina con abundante vidrio pardo a nivel de la mesostaza.

A nivel microscópico, los fragmentos líticos volcánicos de textura porfirítica hipocristalina son los más abundantes. A pesar de que su mineralogía primaria es similar a los líticos andesíticos, su naturaleza es dacítica debido al abundante vidrio en la mesostaza, ver la Fotografía No. 5.1.57, e incluso dentro de las plagioclasa, ver la Fotografía No. 5.1.58. Cristales sueltos de plagioclasas augita, hipersteno y magnetita se presentan con sus formas típicas, casi siempre sanos.

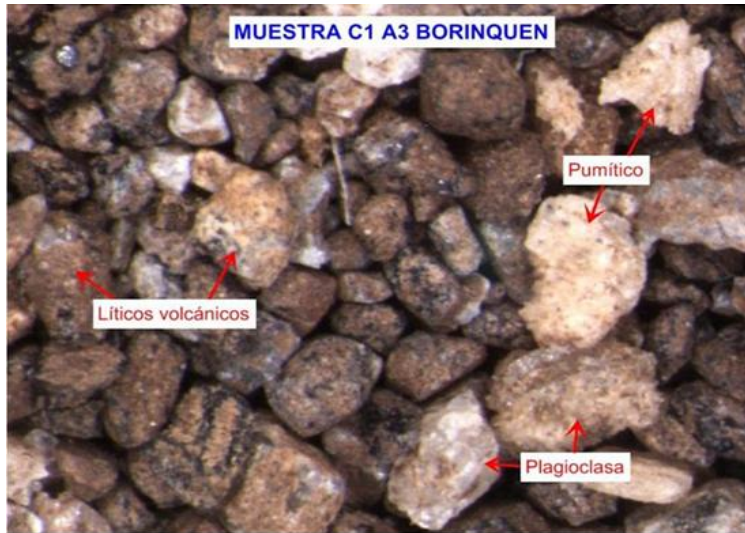
67 Fotografía No. 5.1.60 Fragmentos líticos volcánicos y algunos pumíticos sanos se observan junto a cristales de plagioclasas y máficos.

Muestra de ceniza andesítico a andesítico-dacítica, con una predominancia de fragmentos lávicos con textura porfirítica y porfirítica-hipocristalina (con vidrio) sobre cristales y líticos alterados. En macroscopía se observan abundantes líticos porfiríticos parcialmente alterados, expuesto en la Fotografía No.5.1.60, junto a algunos pumíticos (no observados en sección delgada); además de cristales de plagioclasas, magnetita y piroxenos sanos.

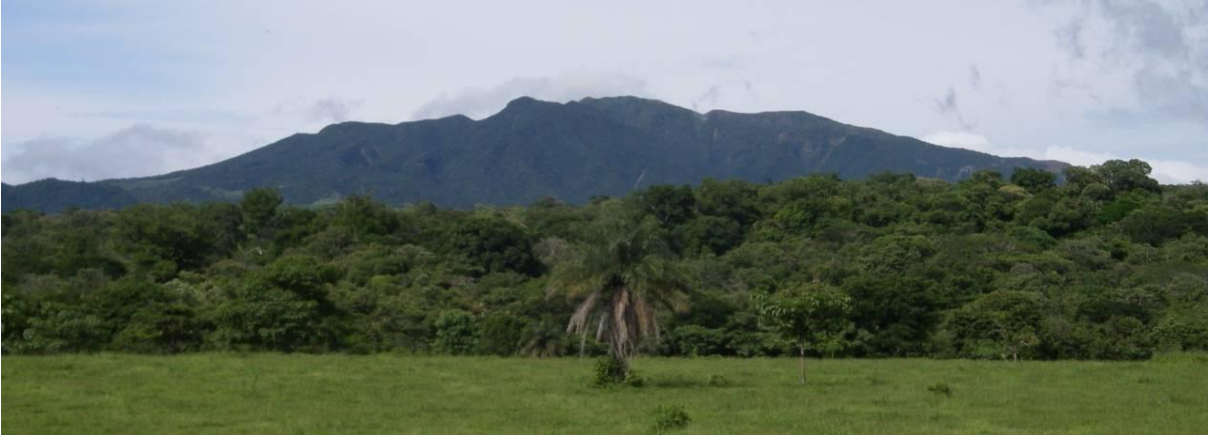
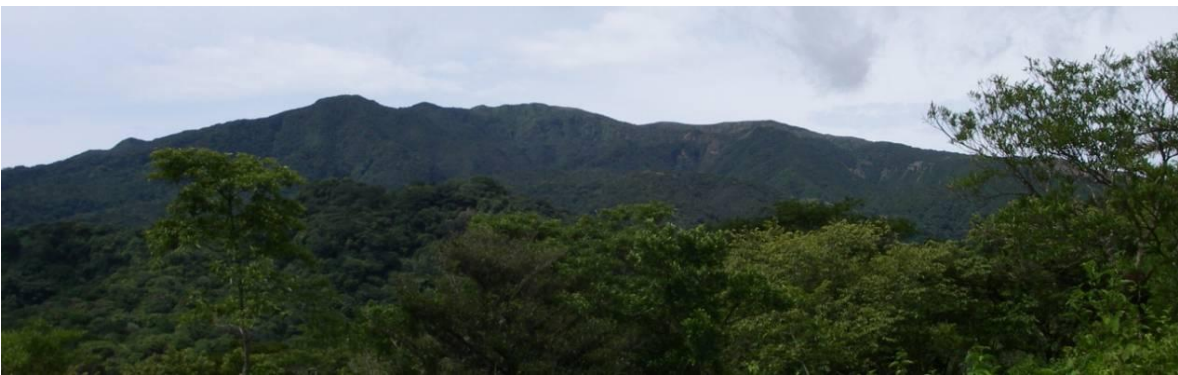
72 Fotografía No. 5.1.65 El edificio volcánico del Rincón de la Vieja visto desde el occidente (arriba) y desde el suroccidente (centro).

Abajo, lavas del Paleo Rincón, aflorantes en el sector sureste del AP.

1,62-0,85 Ma para el Proto-Rincón (que se traslapa en parte con las secuencias pre-Rincón); 0,56-0,30 Para el Paleo-Rincón y < 0,2 Ma para el Neo-Rincón (Carr et al., 2007; Alvarado & Gans, 2012). Incluyen principalmente una armazón de lavas para el gran y voluminoso edificio, en la Fotografía No. 5.1.65, pero también incluye toda una amplia gama de piroclastos de caída y flujo y epiclastos distales. Las composiciones son desde andesitas basálticas hasta dacitas, con abundancia de andesitas ácidas (detalles de composiciones en Carr et al., 1986; Chiesa et al., 1994 y Kempter et al., 1996).

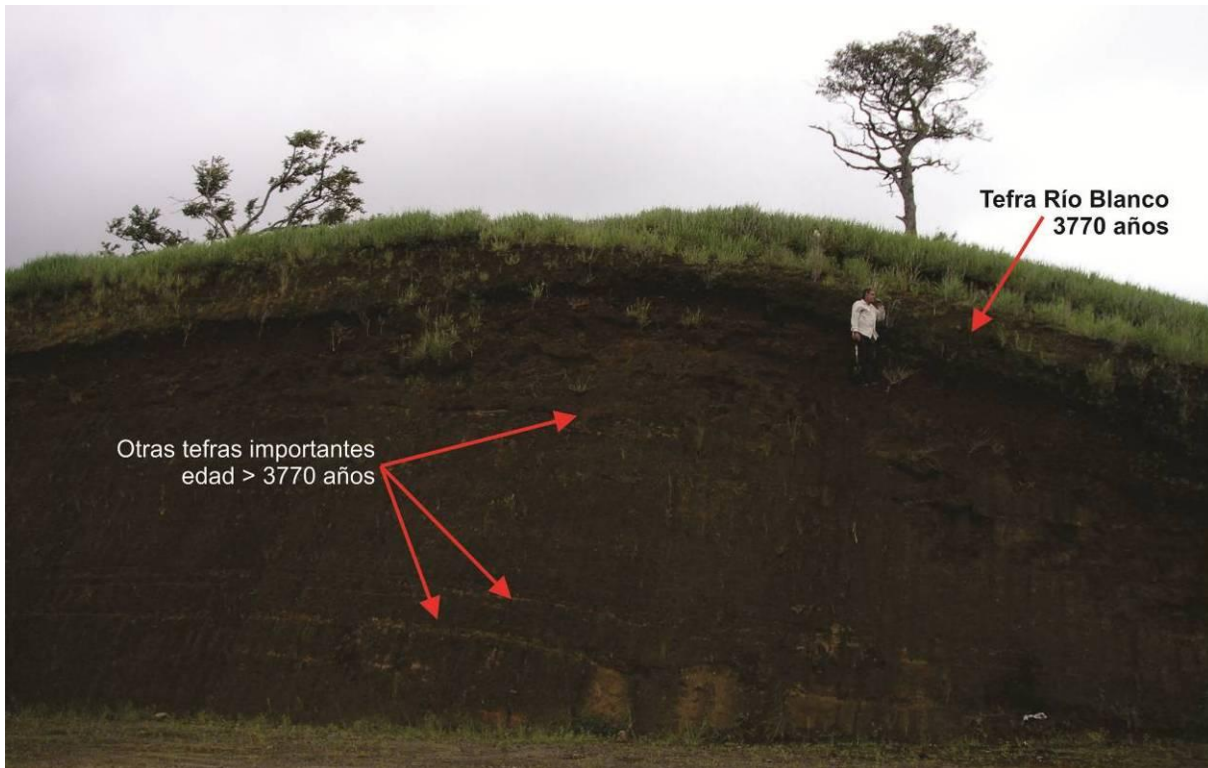
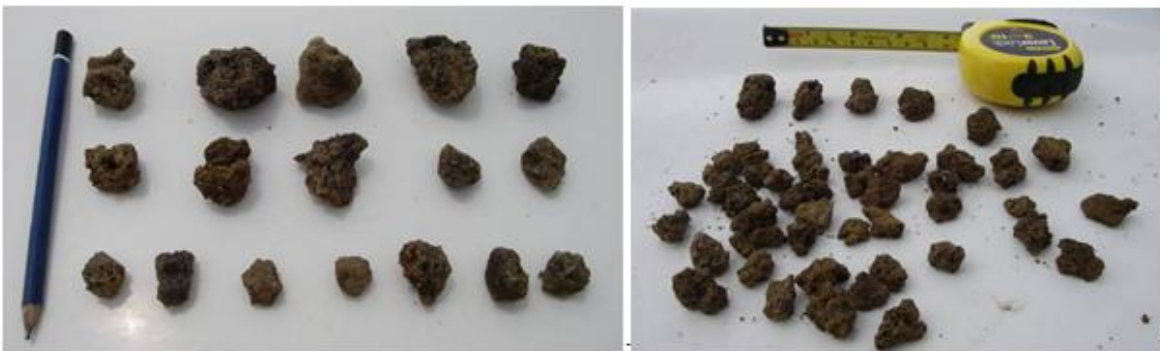
66 Figura No. 5.1.50 Capas de tefra de la secuencia <32 mil años, aflorantes en el sector del PGB, Plataforma 9, unos 9,5 km al oeste del cráter activo del Rincón de la Vieja (arriba) y las escorias de los niveles inferiores señalados con flechas (abajo).

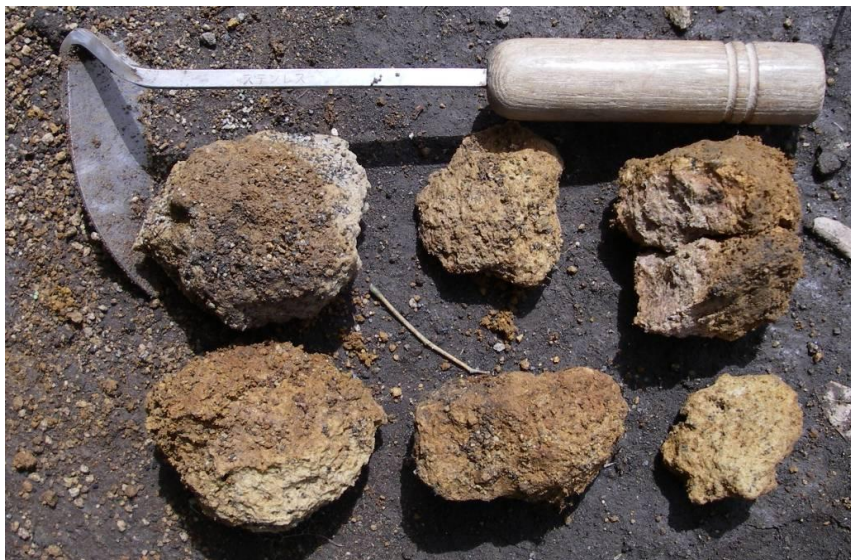
73 Fotografía No. 5.1.66 Pómez del depósito de la erupción subpliniana Río Blanco en el sector sureste del AP

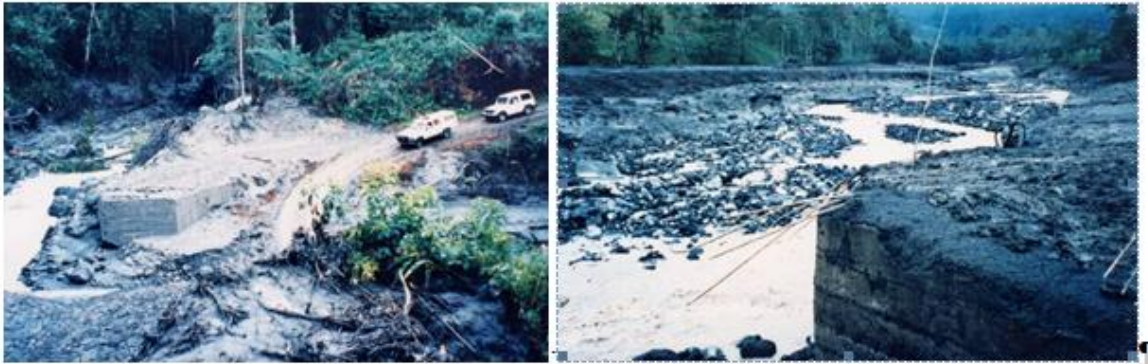
74 Fotografía No. 5.1.67 Lahares en los ríos Azul (izquierda) y Pénjamo (derecha), con los puentes arrasados, el 8 de mayo de 1991 (Fotos de archivos del ICE).

camino hacia la región de Buenos Aires, el lahar alcanzó 20 m de altura, rebalsando el cauce aproximadamente 75 m a ambos lados. A resultas, los puentes sobre los ríos Azul y Pénjamo fueron destruidos, ver Fotografía No. 5.1.67. El tirante máximo medido de los lahares fue de 15 m, y avanzaron ~11 km desde su nacimiento en el volcán. En la base del macizo (flanco norte) quedó una extensa zona arrasada por la avalancha, comprendida entre la quebrada Azufrosa y el río Pénjamo, cerca de 1 km de ancho.

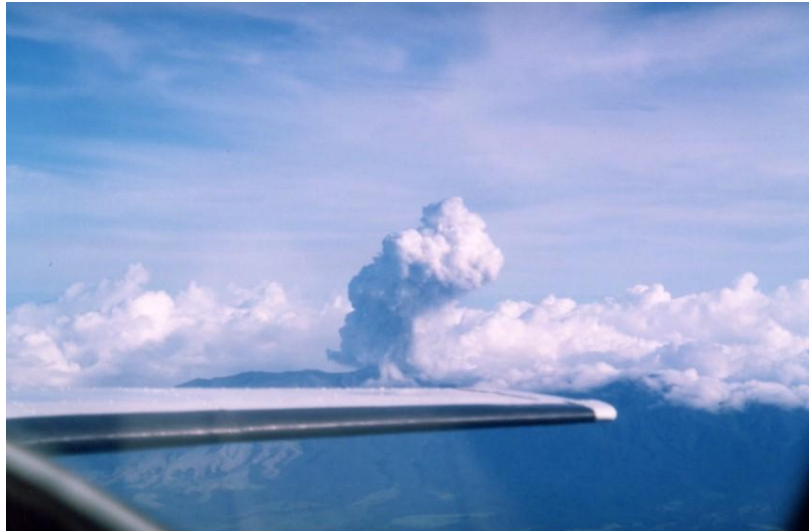
75 Fotografía No. 5.1.68 Columna de vapor de agua y gases (y menormente piroclastos) eyectados hasta unos 2 ó 3 km sobre el cráter, observadas durante un sobrevuelo del día 8 de noviembre de 1995.

cráter, levantando columnas de vapor de unos 200 a 300 m antes de ser barridos por el viento. Asimismo, numerosos eventos de explosiones de vapor se suscitaron durante ese día, que levantaron la columna de vapor de ~1,5 km sobre el cráter.

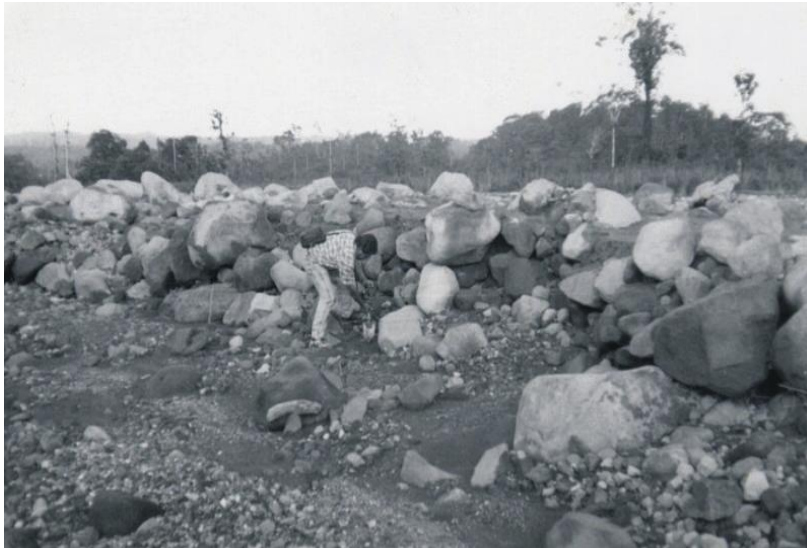
76 Fotografía No. 5.1.69 Depósitos de los lahares de noviembre de 1995 en el río Pénjamo (Fotografía de Guillermo Alvarado).

comunica hacia el asentamiento Agroindustrial Sur. La velocidad de los lahares fue calculada entre 23,6 y 94,3 km h⁻¹ (promedio de 50,1 km h⁻¹; Soto et al., 2003b). El tiempo que tomaron para viajar los 11 km desde el momento de la erupción hasta el momento de arribo al puente, tuvo un rango de 7 a 28 minutos, con un promedio de 16 minutos.

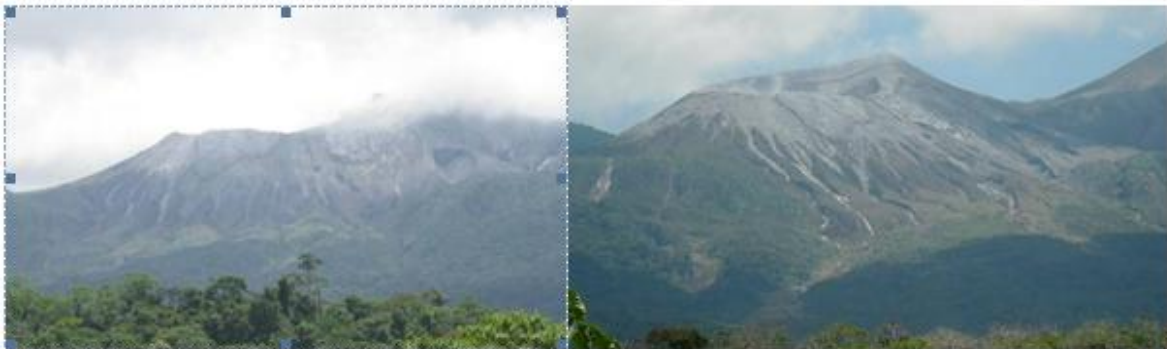
77 Fotografía No. 5.1.70 y No. 5.1.71 Vistas del cono del cráter Activo del Rincón de la Vieja desde el norte, mostrando los depósitos de las erupciones freáticas (en gris claro a lo largo de los cauces que bajan del borde del cráter). A la izquierda foto del 26 de setiembre del 2011 (cortesía de Gerardo Quesada) y a la derecha, del 14 de abril del 2012 (cortesía de Anabelle Córdoba).

El Terremoto de Sámara del 5 de setiembre del 2012 no disparó ninguna actividad trascendente al menos hasta enero del 2013. La comparación de imágenes térmicas de fines de setiembre con las de abril del 2012 revelaba un leve aumento en la temperatura del lago (48,7 °C en los sectores donde hay celdas convectivas, pH de 0), mientras que el campo fumarólico localizado en la pared interna oeste del cráter activo permanecía igual. La temperatura máxima alcanzada en el campo de fumarolas rondaba los 170 °C, similar a las de abril del 2012 (Mora-Amador et al., 2012). Hubo algunos cambios en la permeabilidad y afectación de los sistemas acuíferos en el área de Las Lilas, en una naciente que alimenta a la población, situada 12,5 km al oeste del cráter activo del Rincón de la Vieja. Minutos después del sismo el agua de la naciente se tornó de un color lechoso, y un día después había retornado a su color original. El área coincide con la de un intenso cambio en el patrón de sismicidad posterior al terremoto, en todo el sector occidental del Rincón de la Vieja y entre este y el volcán Cacao, pero los niveles de sismicidad bajaron pocas semanas después del terremoto (Mora et al., 2012).

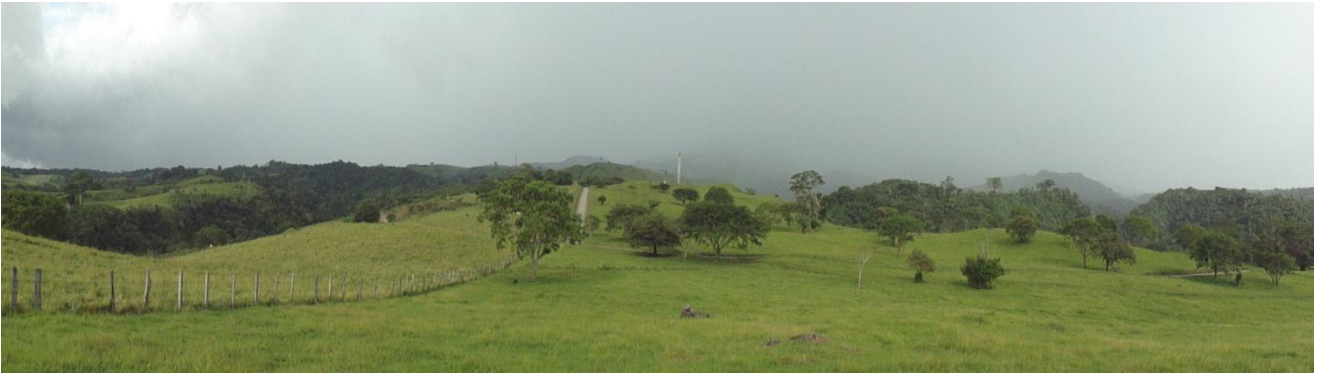
88 Fotografía No. 5.1.82

La siguiente Fotografía muestra la torre de perforación ubicada en la plataforma #2 la cual causa una alteración en la forma y el color del paisaje.

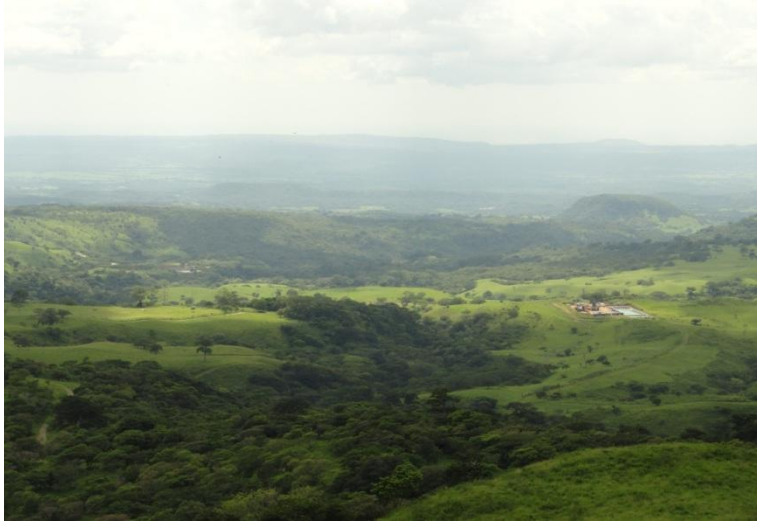
92 Fotografía No. 5.1.86

En la siguiente Fotografía se muestra la vista panorámica que se observa desde este punto en donde se aprecia en primer plano la plataforma #2 y en segundo plano la plataforma #3.

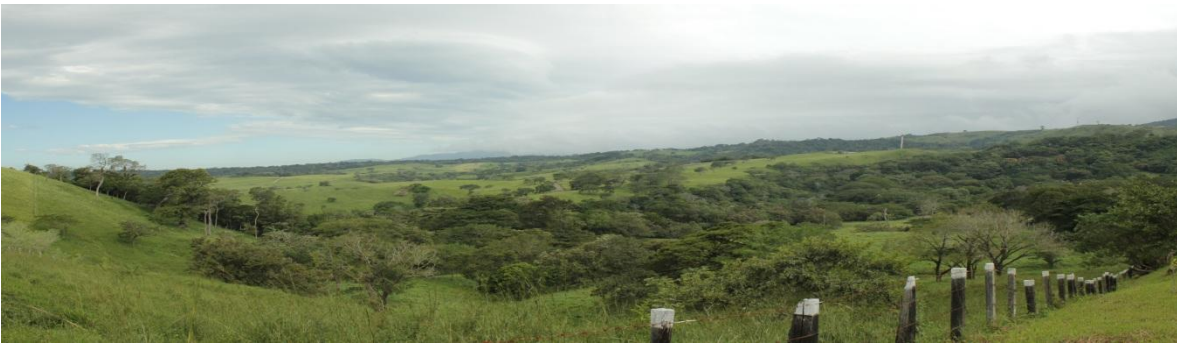
100 Fotografía No. 5.1.94

La Fotografía No. 5.1.94 muestra la vista desde este punto de observación donde en el fondo se aprecia la torre de perforación para la plataforma #2.

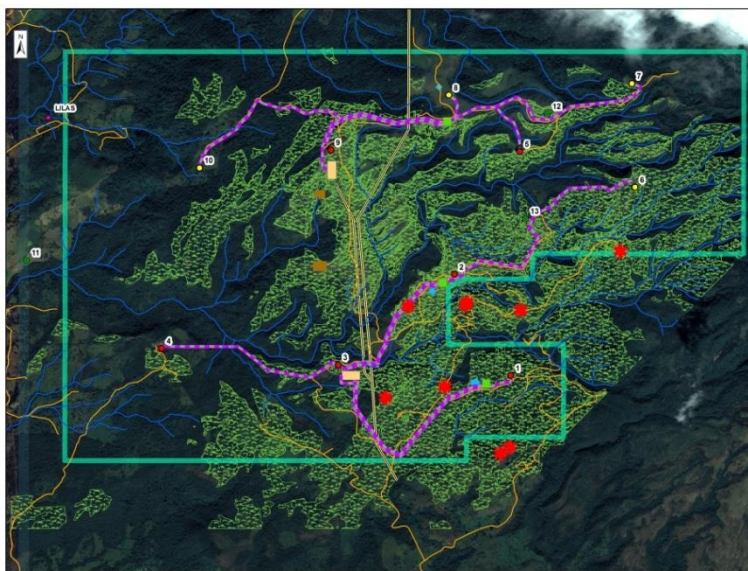
101 Fotografía No. 5.1.95 Sitios de observaciones, C.G. Borinquen

En esta ilustración se puede apreciar la totalidad del área observable con un achurado de color verde y los diferentes puntos de observación anteriormente mencionados, dicha área equivale a una superficie de 33.85 Km² la cual se extiende mayoritariamente en el AP y en menor proporción fuera de esta.

Como se puede observar, las unidades paisajísticas Montañoso Colinado Erosional y Montañoso Escarpada son las áreas que poseen más superficie observable del AP ya que es en estas donde se encuentran las principales obras del proyecto, mientras tanto la otra unidad denominada Agradacional debido a la lejanía y a las características topográficas naturales del sitio no es vista desde los diferentes puntos de observación.

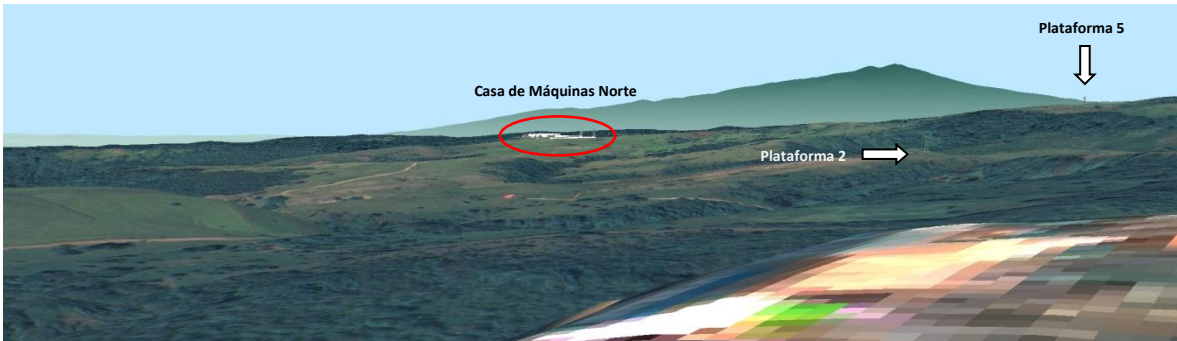
97 Figura No. 5.1.81

Además de esto, la vegetación de la zona influye en la panorámica ya que no crea ninguna obstaculización por lo que el edificio sobresale en el color y forma del paisaje.

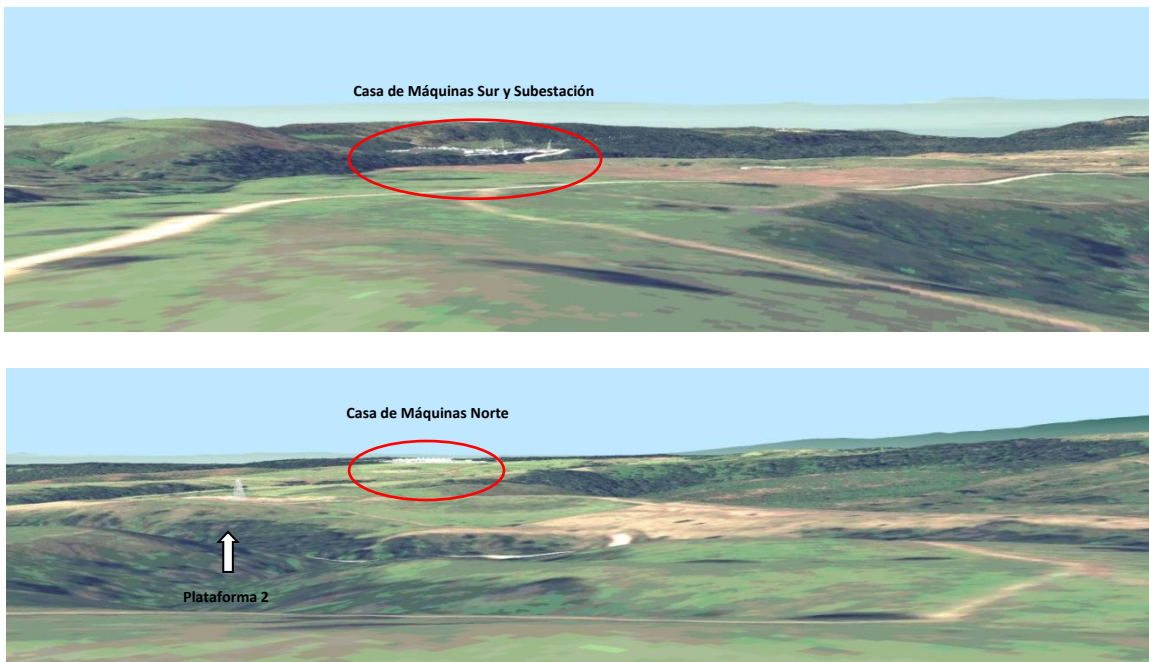
98 Figura No. 5.1.82

En las siguientes simulaciones, en la Figura No. 5.1.82, se aprecia la vista #4 la cual se ubica en el camino del Hotel Borinquen hacia el mirador.

En la primera se observa la casa de máquinas sur y la subestación compacta las cuales sobresalen en el paisaje natural del sitio en donde se da una alteración de la forma y el color del mismo a pesar de que la topografía ayuda a ocultar un poco las obras.

En la segunda ilustración, se observa la plataforma #2 y la posible ubicación de casa de máquinas norte la que estaría cerca de la plataforma #9. Esta edificación sobresale en el paisaje ya que no hay ningún tipo de barrera que obstaculice la vista en donde el relieve y la cobertura de pastos favorecen a que ésta sea visible desde distintas zonas.

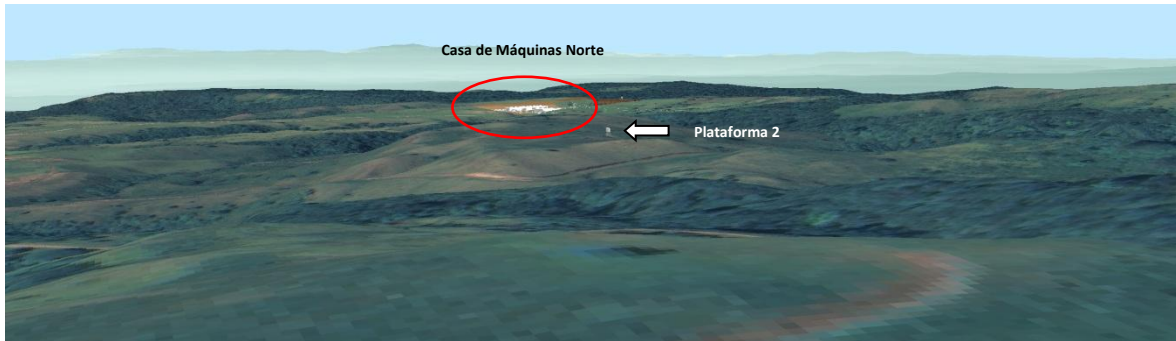
99 Figura No. 5.1.83

La siguiente simulación, en la Figura No. 5.1.83, corresponde al sitio de observación #5 el cual se encuentra en el mirador del Hotel Borinquen, desde este sector se aprecia gran parte del AP en donde destaca la casa de máquinas norte y la plataforma #2.

Debido a que es uno de los sitios con mayor altitud la vista se considera panorámica lo cual permite tener un alcance bastante largo, asociado a esto se encuentra la vegetación la cual no crea ninguna barrera visual por lo que es posible observar dichas infraestructuras.

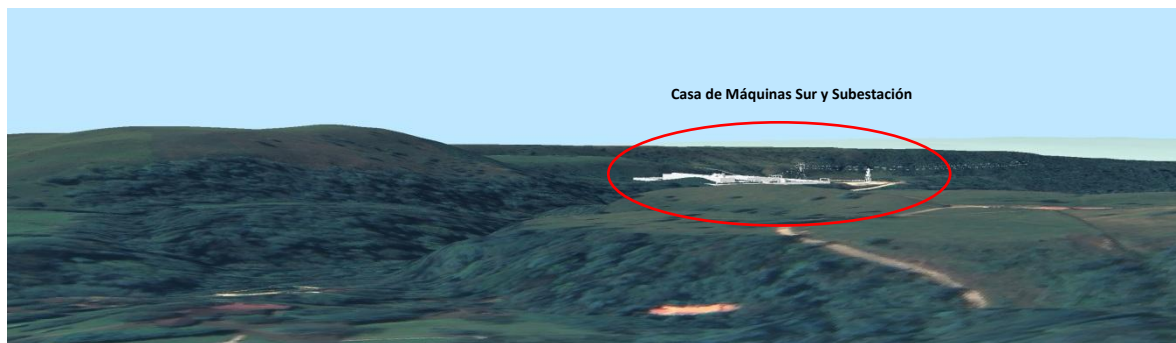
100 Figura No. 5.1.84

A continuación se muestra la simulación de la vista #6, ver la Figura No. 5.1.84, correspondiente al sector alto del Hotel Borinquen, como se mencionó anteriormente, la vista se considera cerrada debido a las características topográficas y a la vegetación del lugar.

Desde este punto es posible observar la futura ubicación de la casa de máquinas sur y parte de la subestación.

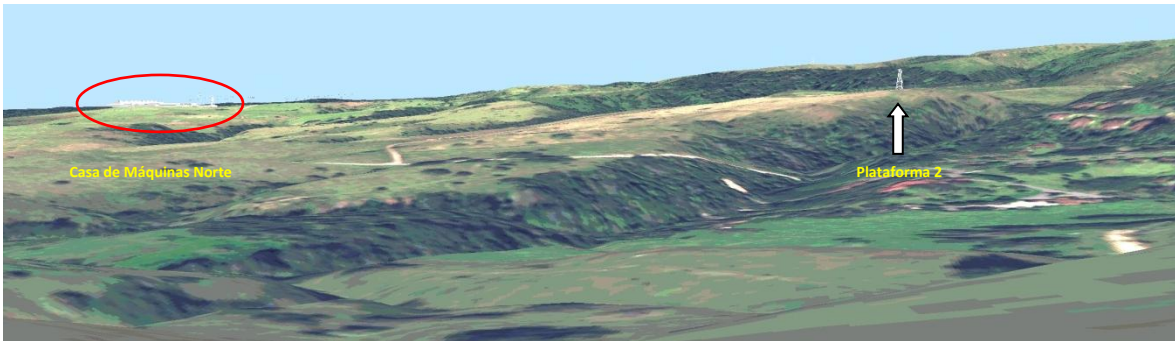
103 Figura No. 5.1.87

Esta simulación es del sitio de observación #9, en la Figura No. 5.1.87, el cual está ubicado sobre el camino principal hacia el Hotel Borinquen, desde este sector se puede observar la plataforma #2 y la futura ubicación de casa de máquinas norte así como cortos trayectos de uno de los caminos internos del AP, esto se debe a que la vista en dicho sector es abierta en donde las características del relieve así como la vegetación permiten observar dichas infraestructuras las cuales crean una afectación visual en el paisaje debido al cambio en el color y la forma.

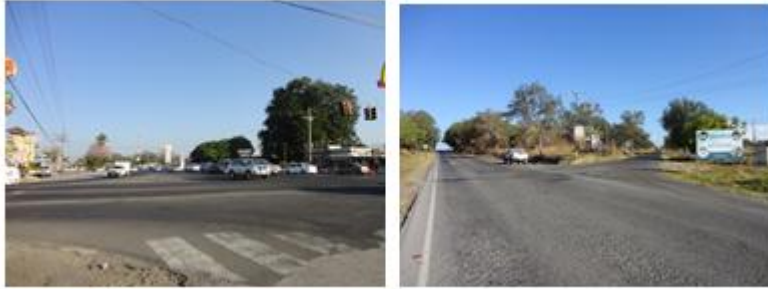
172 Fotografía No. 5.3.27 Estructura y pavimento red vial. Tramo: Liberia-Interamericana- Intersección Cañas Dulces red vial

Este tramo de la carretera cuenta en su mayoría con tramos rectos y largos, con curvas poco pronunciadas y pendientes leves.

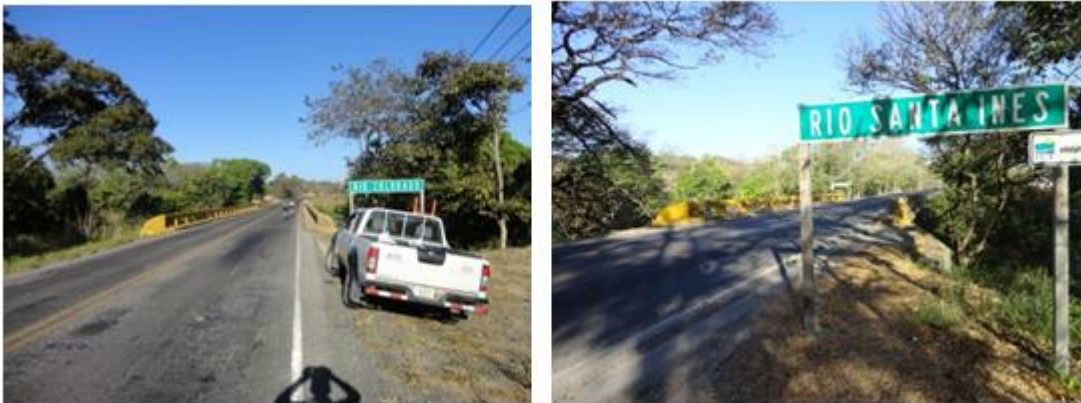
173 Fotografía No. 5.3.28 Puentes Tramo: Liberia-Interamericana- Intersección Cañas Dulces red vial

Existen varios puentes en estructuras de concreto con un ancho de 8 metros aproximadamente.

Presentan superficie de rodamiento, aceras y barandas. La subestructura está construida en concreto y constan de un bastión en cada orilla que soportan vigas de concreto que abarcan toda la luz.

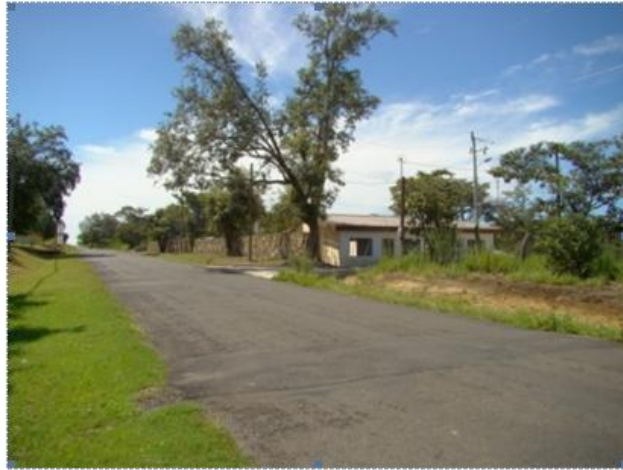
**174 Fotografía No. 5.3.29 Estructura y pavimento Tramo de la intersección Interamericana-
Cañas Dulces-Buenavista**

La superficie de rodamiento consiste en una carpeta asfáltica con una longitud 7700m aproximadamente hasta donde inicia la carretera en lastre. Se notan tramo de la superficie que han sido recarpeteados parcial y completamente. La carpeta presenta un buen grado de conservación y acabado

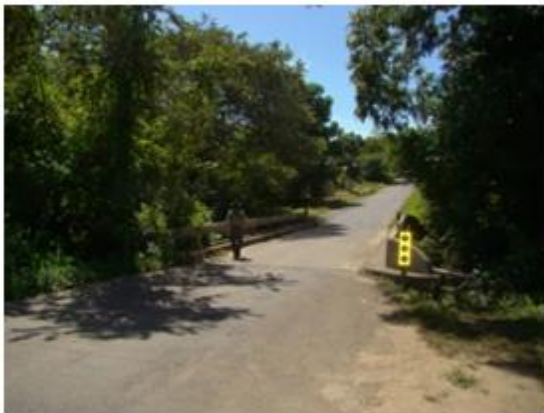
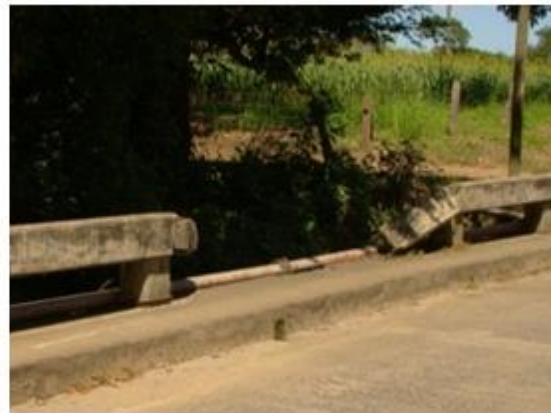
Puente N°1

Existen tres puentes, se tratan de estructuras de concreto que para establecer su nivel de servicio se recomienda hacer evaluaciones estructurales y geotécnicas. Cabe indicar que no existen pasos peatonales en dichos puentes.

Este puente se ubica sobre la Quebrada El Cielo 1km al norte de la entrada a Cañas Dulces. Como se observa en la imagen una de las barandas del puente está incompleta

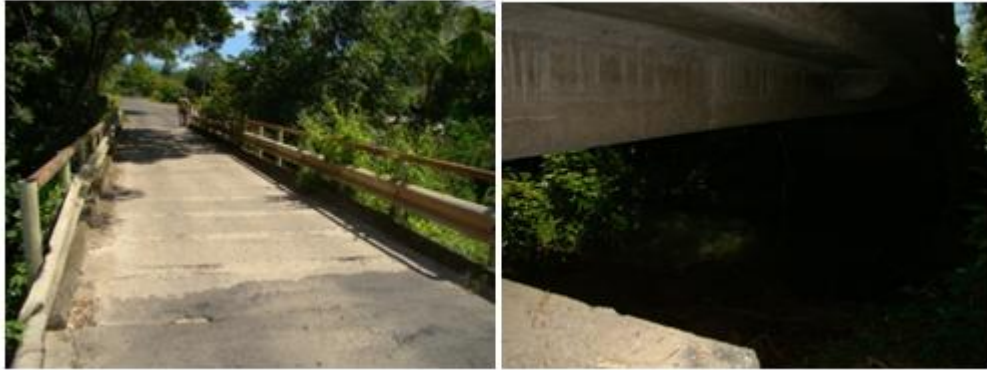
Puente N°2.

Este puente se ubica sobre la Quebrada Cañas Dulces, la losa del puente presenta baches y la baranda metálica del puente está quebrada

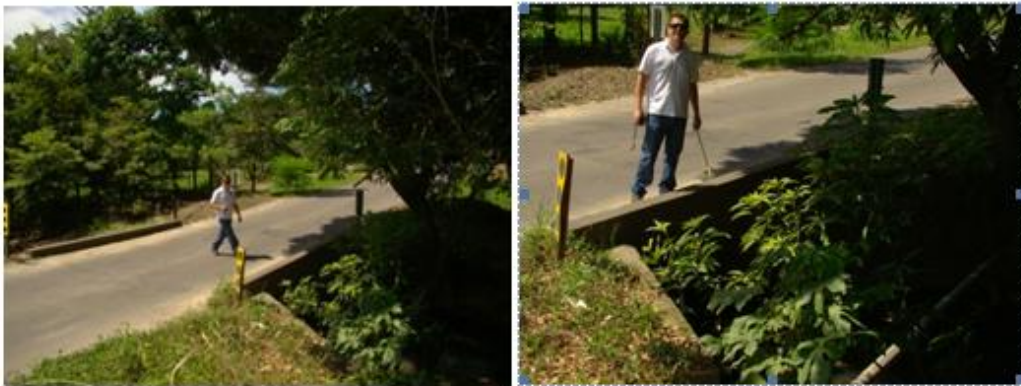
Puente N°3.

Como se aprecia en la Fotografía que este puente no cuenta con barandas.

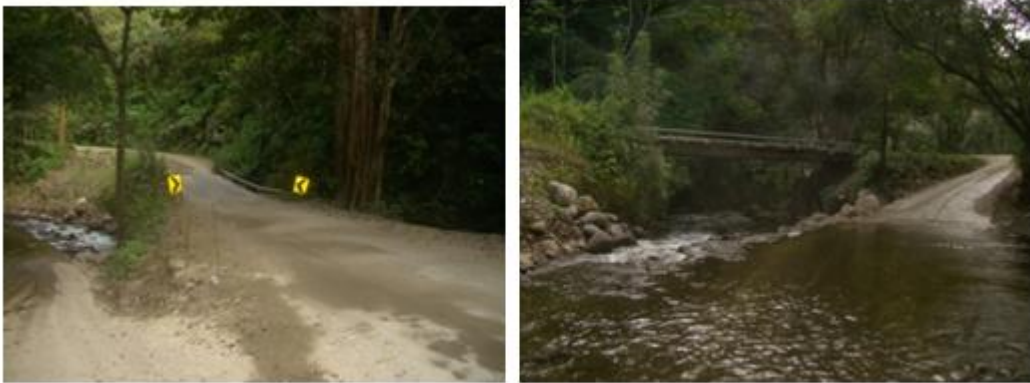
176 Fotografía No. 5.3.31 puente río Tizate Tramo Buena Vista – Hoteles

Cabe indicar que no existe paso peatonal en este puente.

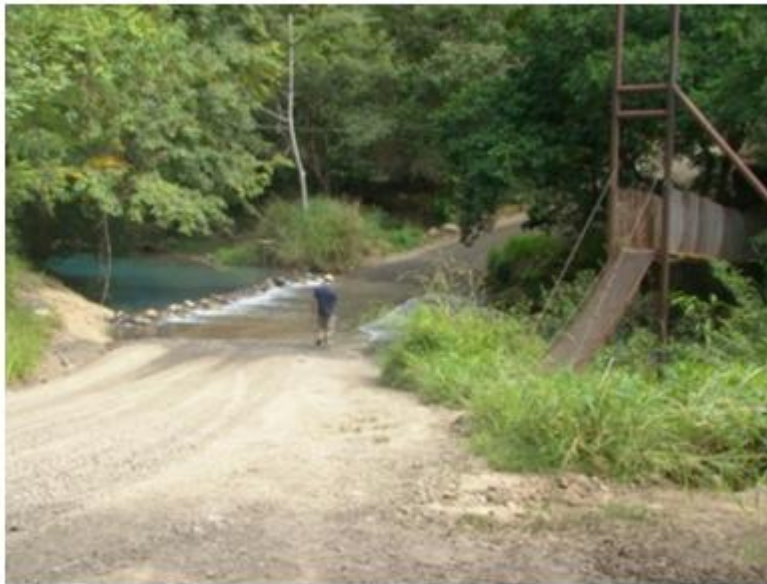
177 Fotografía No. 5.3.32 Vado sobre río Blanco Tramo Aguas Frías – Curubandé

Como se observa en la Fotografía No. 5.3.32, este paso de agua corresponde al paso N°1 según la Figura No. 5.3.19, sobre el río Blanco ubicado a 1.700 m al Noroeste de Curubandé en el límite distrital entre este mismo distrito y el distrito de Cañas Dulces. En este sitio solo se cuenta con un puente peatonal en muy mal estado.

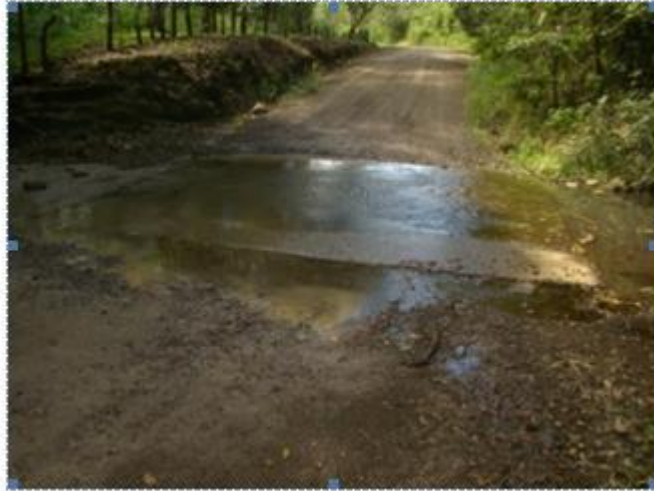
178 Fotografía No. 5.3.33 Corresponde al paso de agua N°2, sobre la Quebrada Perla, afluente del río Blanco ubicada a 400 metros al Norte de Curubandé en dirección a Agua Fría distrito de Cañas Dulces.

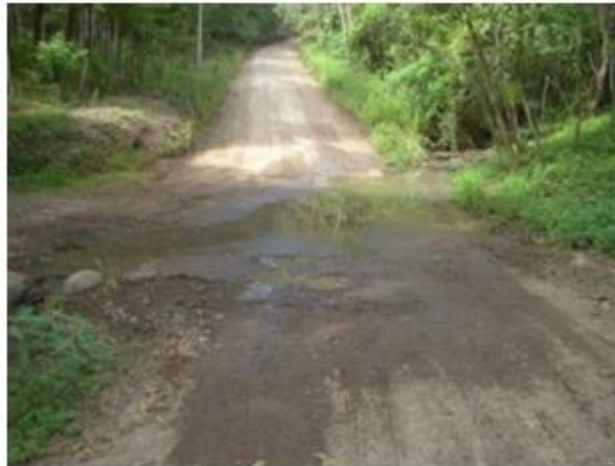
179 Fotografía No. 5.3.34 El paso N°3, corresponde al ubicado a 300 m aproximadamente al oeste del poblado de Agua Fría.

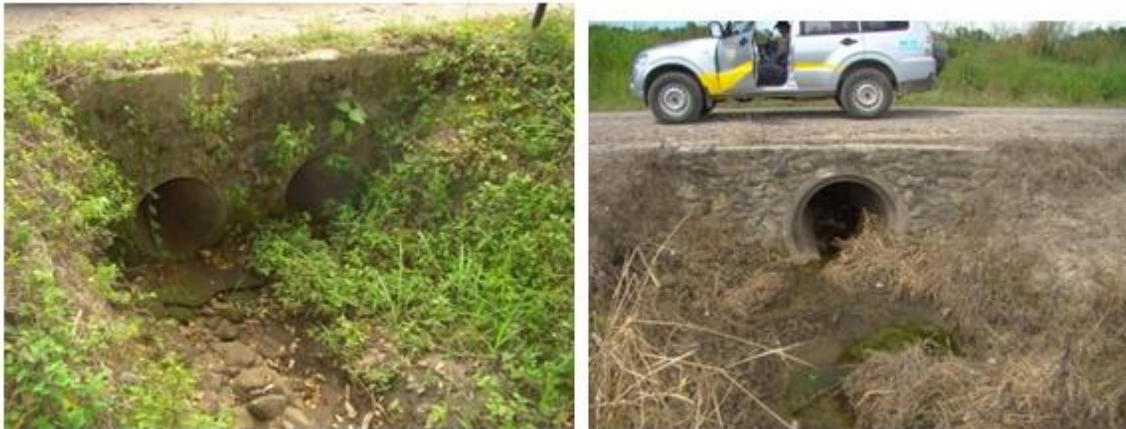
181 Fotografía No. 5.3.36 Paso de aguas tramo Camino los Coyotes- El Cedro

El agua corre paralelo a la vía por fincas y pasos de agua, utilizando zanjas para su evacuación o desfogue.

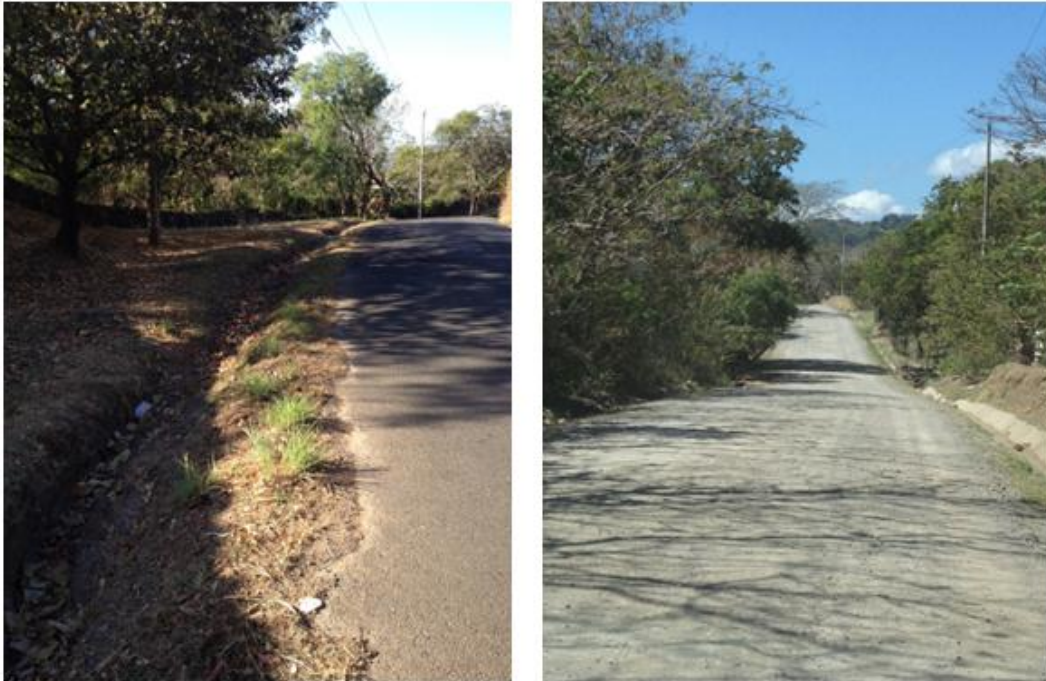
182 Fotografía No. 5.3.37 Ejemplo de los drenajes a los lados de los caminos.

Se observó que en la mayor parte de los caminos, existen drenajes naturales a través de los cuales se conduce el agua. En muy pocos tramos, se observaron cunetas. En algunos caminos de lastre no se identificó un bombeo adecuado que permita que las aguas se dirijan hacia los lados, ya sea hacia la cuneta o hacia el drenaje natural.

Existe un manejo adecuado de los pasos de agua, ya sea por medio de puentes o alcantarillas.

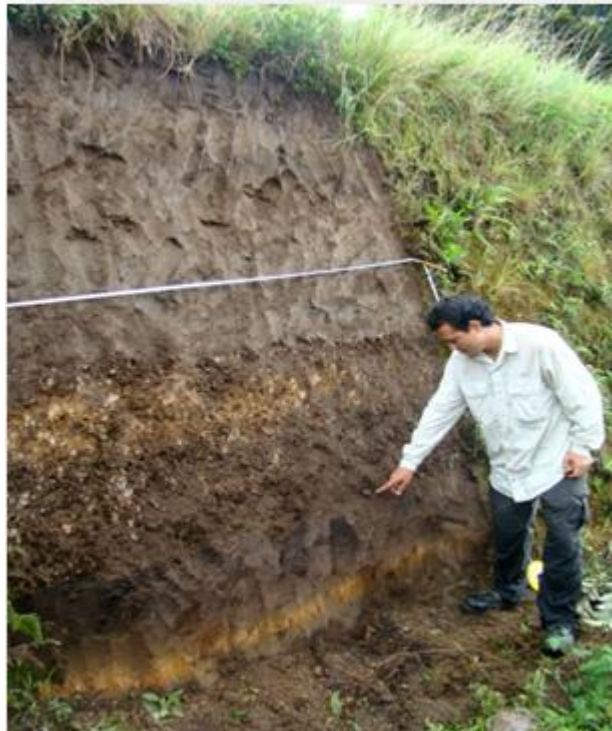
188 Fotografía No. 5.3.43 Perfil en corte de camino cercano la plataforma 5, donde se puede apreciar la estratigrafía del lugar, sitio Panales

Si bien los cateos realizados en la vecindad de la plataforma 5, no ofrecieron información arqueológica por encima del evento volcánico de la tefra, los cortes de la obra mostraron elocuentemente la presencia de un sitio arqueológico cuya ocupación antecede dicho evento. La mayor parte de los hallazgos observados están relacionados a un piso ocupacional asociado a un suelo negruzco inmediatamente inferior al nivel basal del depósito piroclástico con abundante contenido de micro-partículas de carbón vegetal, situación acorde con la evidencia documentada en los sitios Borinquen y Zanjilla, ver Fotografía No. 5.3.43.

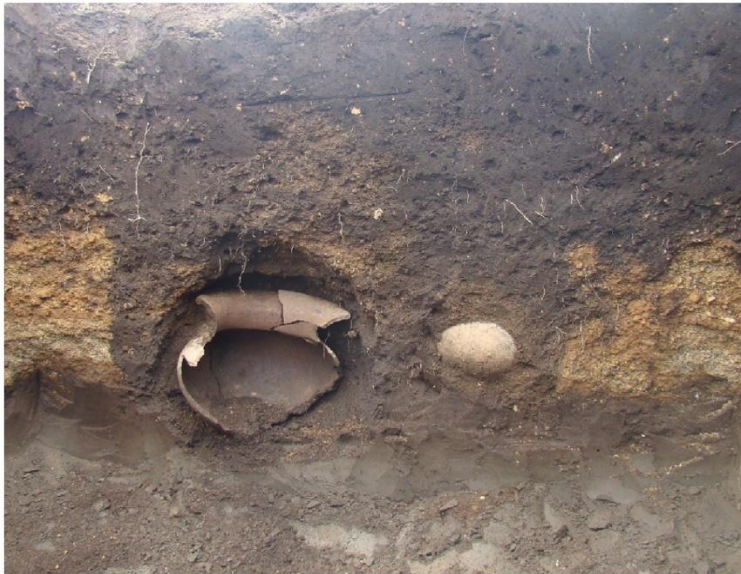
163 Figura No. 5.3.36 Fotografía y dibujo del perfil de la zanja del sitio Borinquen (G-935 Br) en la que se ilustra la secuencia deposicional.

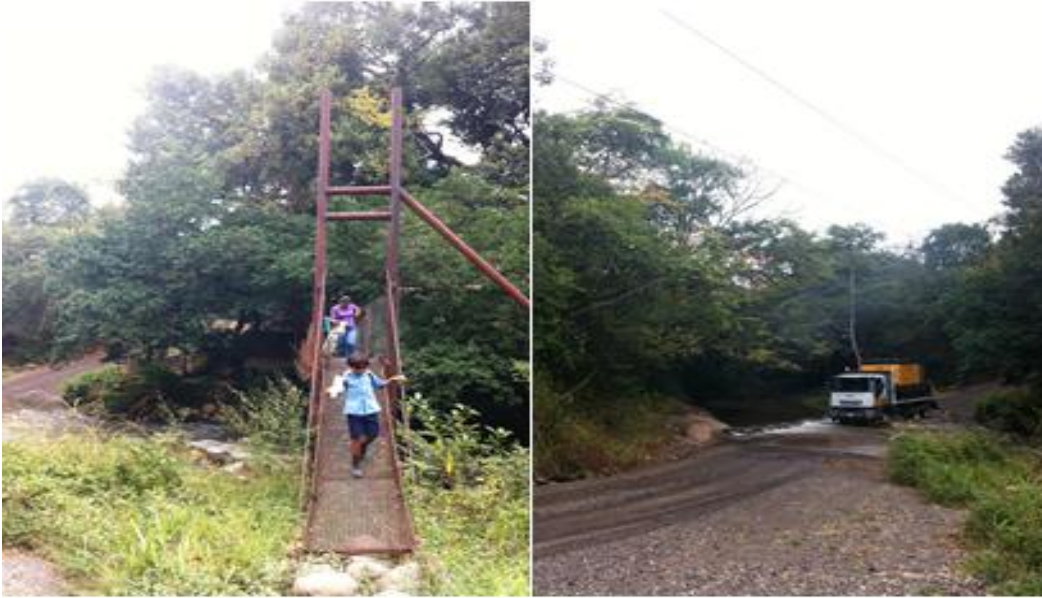
210 Fotografía No. 8.2.1 Utilización del paso sobre el río Blanco.

En aspectos de seguridad vial es necesaria la colocación de un reductor de velocidad cercano al salón de reuniones de la comunidad. Con el objetivo de mejorar la calidad de vida de la población local es necesario realizar estudio estructural, geotécnico, hidráulico, diseño y construcción de un puente sobre el Río Blanco de 40 metros de longitud para uso peatonal y vehicular entre las comunidades de Curubandé y Agua Fría.
