## Réduction de l'eau non comptabilisée en Inde

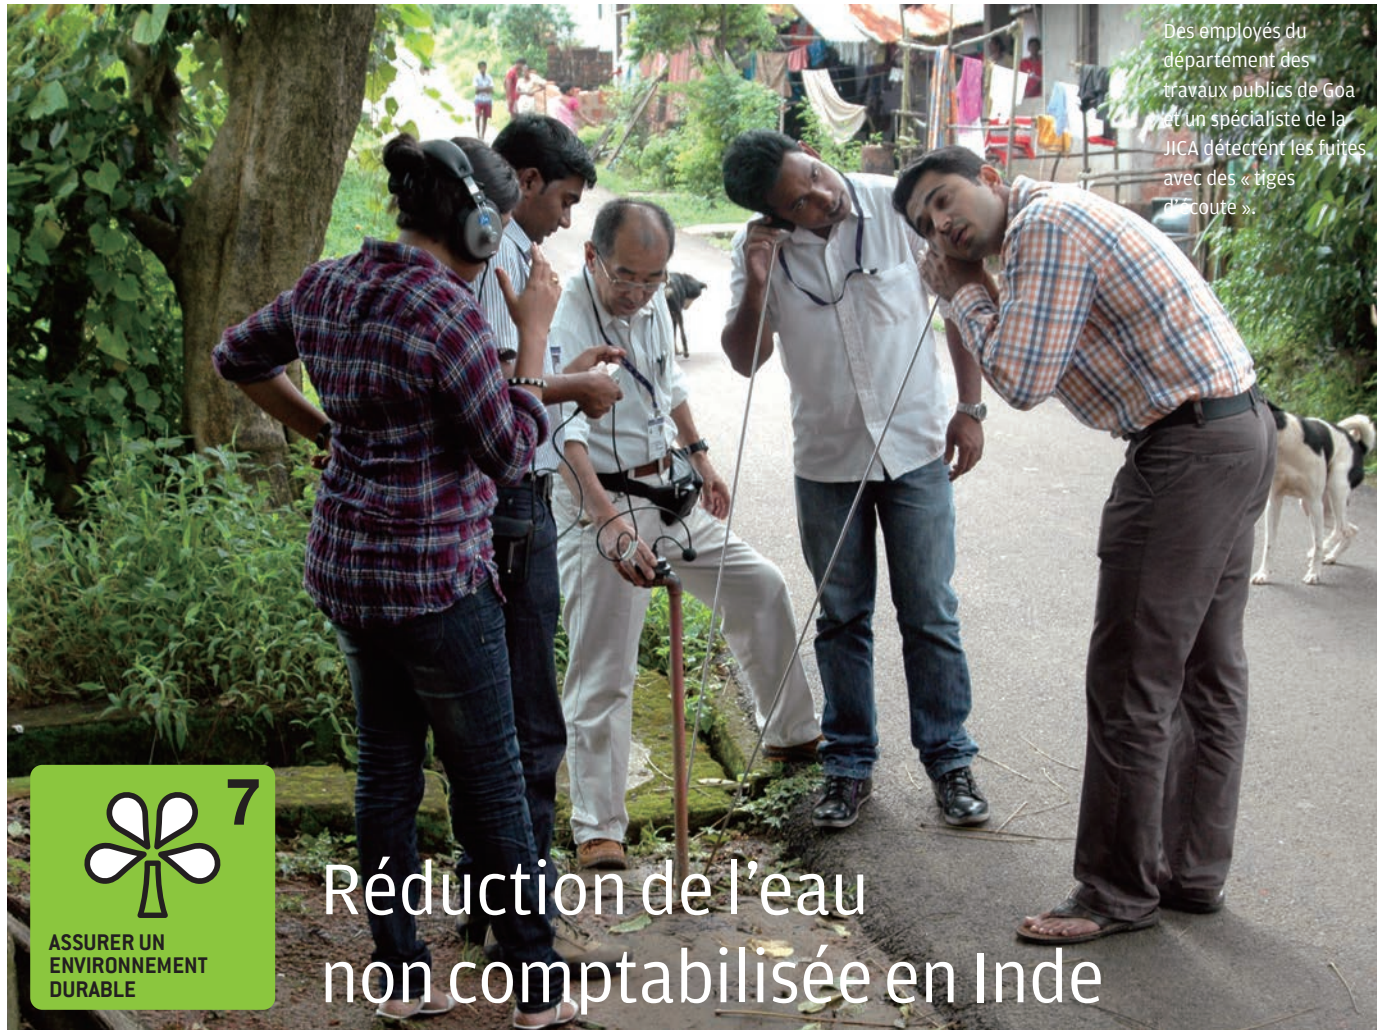
Des employés du département des travaux publics de Goa et un spécialiste de la JICA détectent les fuites avec des « tiges d'écoute ».

En se basant sur ce travail exhaustif de cartographie du réseau de distribution, les équipes ont entrepris une étude pour déterminer l'emplacement des fuites. Pour ce faire, ils ont utilisé des « tiges d'écoute » placées directement sur les tuyaux souterrains pour trouver les fuites à partir des vibrations. Les spécialistes japonais ont accompagné le personnel

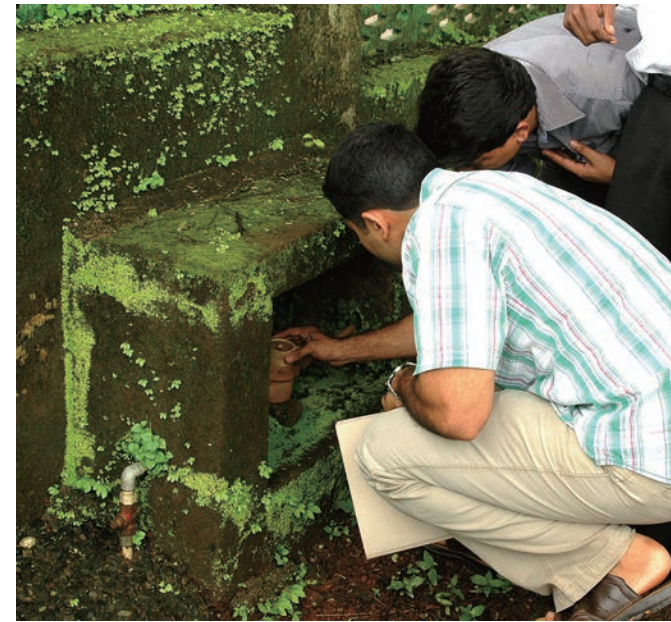
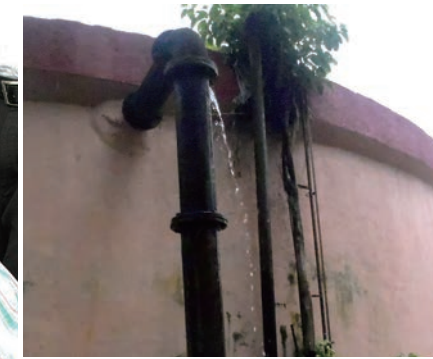
Même si la plupart des logements sont équipés de compteurs d'eau, les dysfonctionnements sont fréquents (à gauche). Les fuites comme celle-ci au niveau des joints causent d'importantes pertes en eau.
