JICA プロジェクト・ブリーフ・ノート

ソロモン諸島 水道公社無収水対策プロジェクト

—持続的な普及展開に向けたキャパシティ・ディベロップメント—

2016年8月

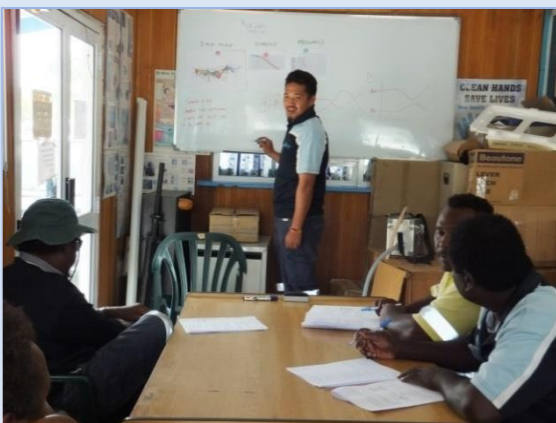
写真-2 本プロジェクトで訓練を受けた
スタッフによる他スタッフへの指導
(夜間最小流量の確認方法)

本プロジェクトで技術や技能を培った SW カウンターパートの一部は写真-2 と写真-3 のように他の SW スタッフに指導している。さらに、パイロット・エリアからホニアラ市以外の地域への活動の拡大展開を見据え、SW の各支所へ赴き実地訓練（OJT）を行うなどし、SW 全体としての無収水対策能力の向上に努めた。

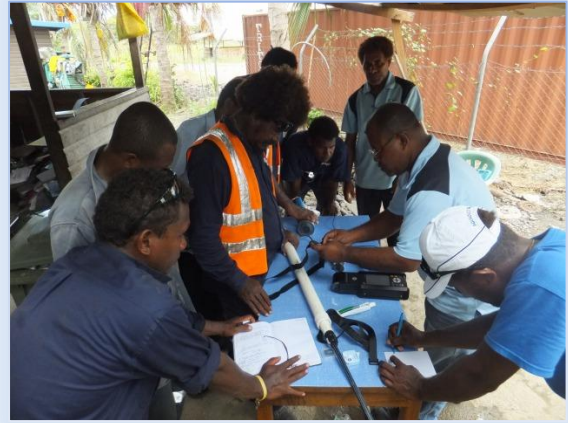
写真-3 本プロジェクトで訓練を受けた
スタッフによる他スタッフへの指導
(超音波流量計の条件設定およびセンサ
ー装着方法)

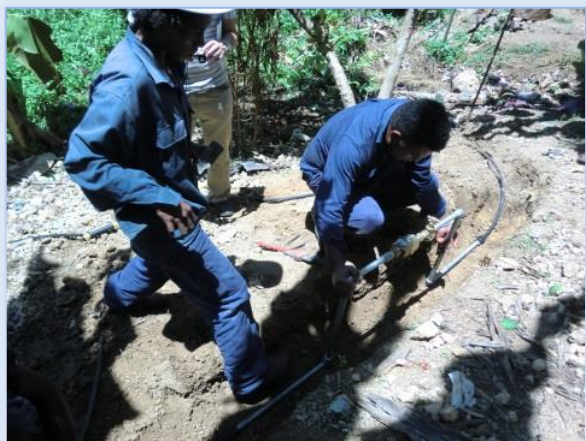
写真-4 水道メータの新規設置作業

クト・ダイレクター）によって紹介され、1年間の無収水削減活動内容として承認された。同計画は、基礎調査の結果に基づき、配水管網の更新、締切り弁や流量計の設置、配水量分析、水道メータ設置・交換（写真-4参照）、漏水探知（写真-5参照）、管路補修、年間の活動費用算定等の無収水削減活動を取りまとめた内容とした。

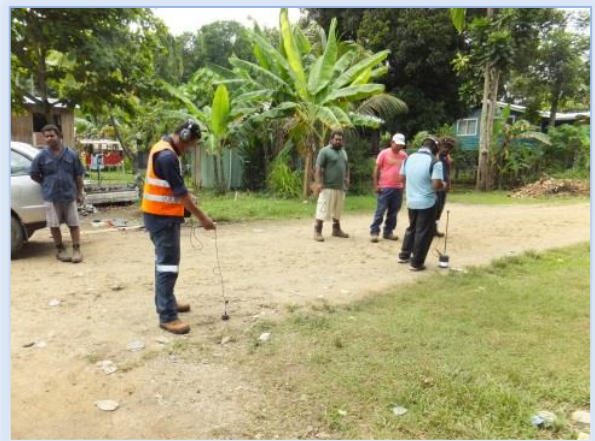
写真-5 漏水探知機器を利用した漏水地点の特定作業

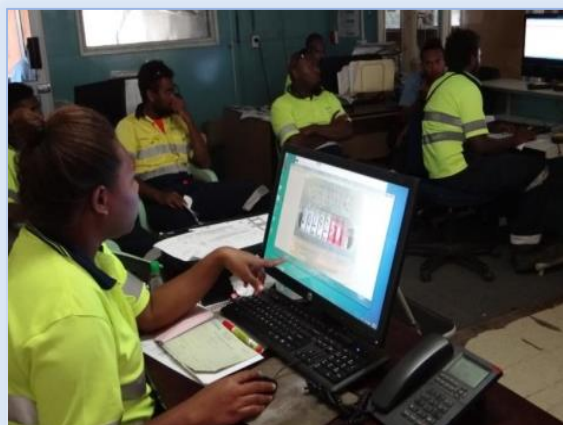
写真-6 検針記録と写真との照合作業

正確な検針および請求管理、それらの正確なデータ処理はメータ不感水量の削減や信頼できる有収水量の記録につながるため、無収水削減対策として重要な業務である。正確な検針業務を行うために、毎月定期的に検針できるよう検針スケジュール管理表に基づいた体制づくりや、誤読防止に係る検針員の訓練や、写真撮影によって検針記録を照合し検針精度（写真-6 参照）を高める工夫を行った。特に写真撮影には顧客からの苦情件数を減少させる効果があった。

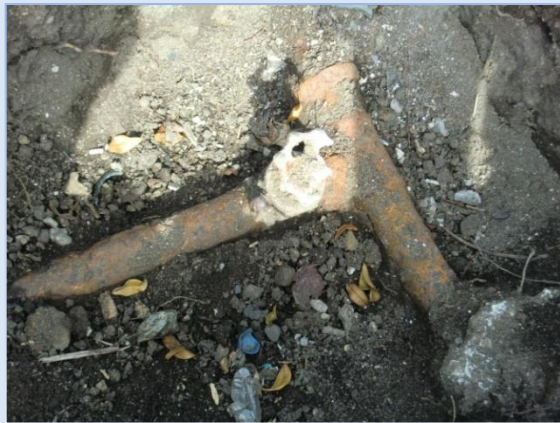
写真-7 敷設後60年以上経過した管路

無収水とエリアの特徴との関係	左記関係が考えられる理由
a) SWの庁舎から離れたエリアでは不法接続世帯が多い。	SW庁舎から離れていると、SWスタッフの巡回頻度も少なくなり、不法接続を行いやすい状況にあると考えられる。
b) 配水管路が公道以外に敷設されているエリアでは漏水箇所が多い。	車両でのアクセスができず、徒歩での移動となる。そのため、アクセスに時間を要する場所が多く、漏水の放置が考えられる。
c) 管路の老朽化が進んでいるエリアでは漏水箇所が多い。	敷設年度が古いと老朽化も進んでいる。敷設年度の古い順に漏水発生も多く観察された(写真-7参照)。
