## 1. プロジェクトの背景と問題点

### 1.1. アディスアベバ市における無収水削減の必要性

エチオピア国の首都であるアディスアベバ市の人口は 2022 年時点で 520 万人と推計されている。現在も年間約 4.4%の増加率で人口が増加しており、2030 年には約 730 万人に到達すると推計されている。人口増加に伴い水需要も急増している。アディスアベバ市の水道事業を担うアディスアベバ上下水道公社（Addis Ababa Water and Sewerage Authority。以下「AAWSA」という。）は、2011 年に策定した事業計画において 2020 年度の計画給水量を 76.3 万  $\text{m}^3/\text{日}$  とし、急増する水需要に対応するための新規水源開発及び浄水場建設を実施する他、市全体の無収水率を 20%まで削減することを目標とした。しかし、予測を上回る人口増加により 2024 年現在の水需要は 90 万  $\text{m}^3/\text{日}$  を超えていると推計される一方で、大規模な水源

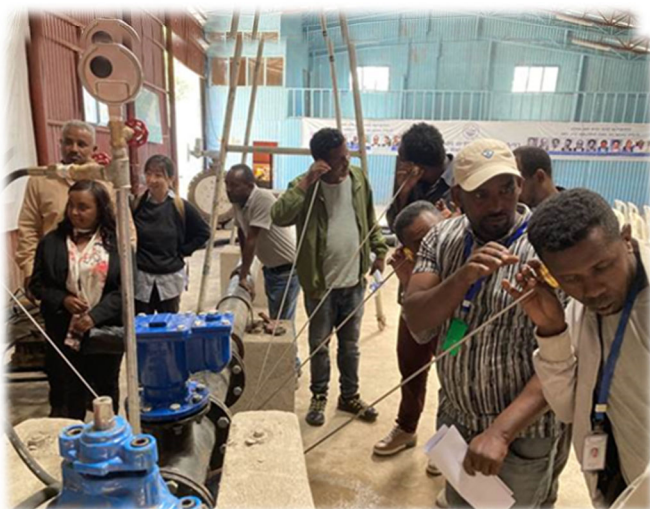
音聴棒を用いた漏水探知訓練の様子

地下漏水対策を実施するためには、地下漏水箇所を見つける必要がある。そのため、漏水調査のトレーニングを実施した後、現場での漏水調査を実施した。漏水調査は、最も基本的な方法である音聴棒を用いて、漏水音を聞き分ける方法により実施した。

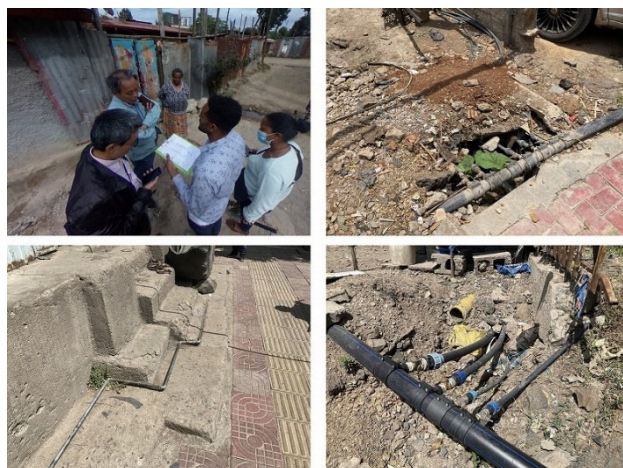
写真 1 露出配管及びスパゲティ管の状況

Nifas Silk 支局及び Mekanisa 支局に対して資料収集やヒアリング調査等を実施する他、現地踏査も行い、Kirkos エリアの現況調査を実施した。写真 1 に示すように、露出配管やスパゲティ管が確認され、課題が多い状況を確認した。

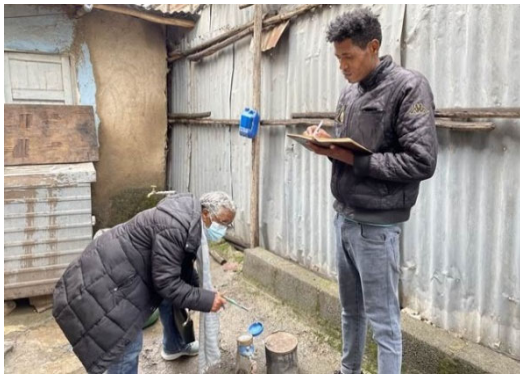
写真 5 顧客各戸調査状況

| 項目 | 内容 |
|---|---|
| データ収集方法 | ① 各戸訪問し、質問票に基づき調査・データ収集（すぐにデータ共有できるように epicollect5 というアプリを用いた。）<br>② 支局で管理している各顧客の顧客情報ファイルから各顧客情報を確認<br>③ 水道料金請求システム情報<br>④ 上記①～③のデータの整合性を確認 |

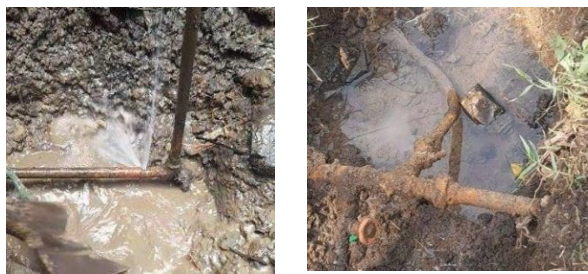
写真9 漏水調査により見つけた漏水（一例）

- ・ 漏水調査、漏水修繕
- ・ 水道メータ交換 (傾斜メータ改善含む)
- ・ 違法接続対策
