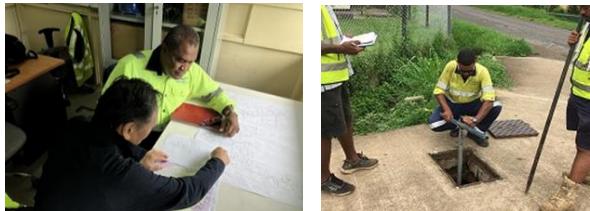
【写真】左:境界バルブ位置の確認作業、右:Sub DMA 内のバルブ機能確認

DMA の分離作業や Sub DMA を構築する作業において境界バルブの機能調査を実施した。

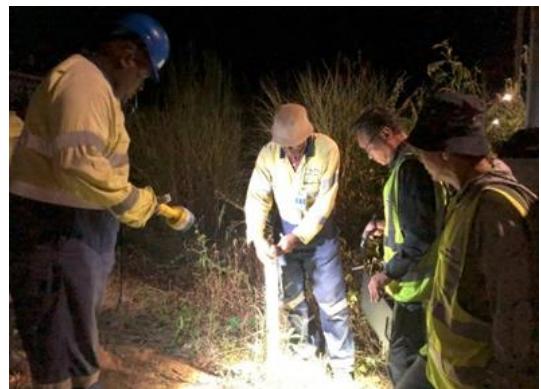
DMA が完全に他の配水系統から分離されているか確認する方法として、配水池出側のバルブを閉止し、区域内の水圧がゼロもしくゼロに近い状態になることを確認する Zero Pressure Test を実施した。LDU の職員は Zero Pressure Test の概念は理解しているが、実施した経験がなかったことから事前に必要な作業項目やその手順、実施項目の作業時間などを確認し、作業手順書(SOP)を作成した。

【写真】夜間調査 Zero Pressure Test

JICA 専門家側から、マスターバルブ閉止前後で境界バルブの内側と外側および DMA 想定エリア内の最高標高地点、最低標高地点、不明管路の接続の可能性が高い地点での水圧測定の実施を提案した。

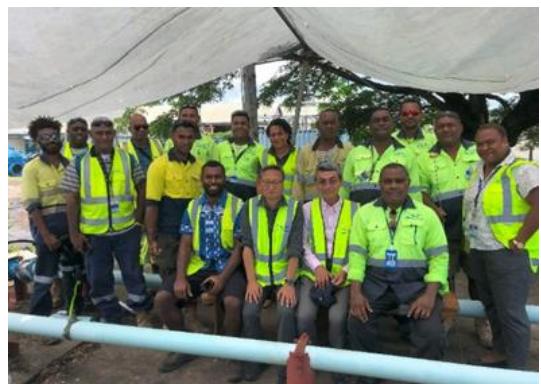
福岡市水道局の草の根技術協力プロジェクトで Lautoka Depot の敷地内に建設したテストヤードを用いて機材トレーニングを実施した。Nadi LDU から 6 名、Lautoka LDU から 8 名、計 14 名が参加し、機材の原理、操作方法など約 2 時間実機を使用して研修を行った。

【写真】調達機材のトレーニング

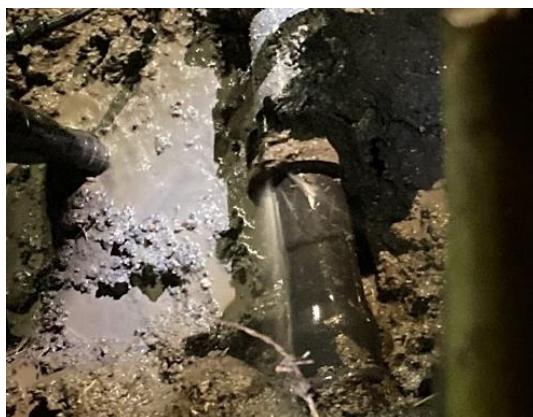
- 「本管から支管への分岐部付近のジョイントから漏水が見つかる事例も多い。漏水の原因としてカップリングのジョイント部の曲げ角度が過剰に大きかったケースもある。ジョイント一か所当たりの曲げ角度を許容曲げ角度以内の曲管を使用するなど、管布設前に設計あるいは計画を立てから敷設するなどの配慮が必要である。

【写真】カップリングのずれ部分より漏水

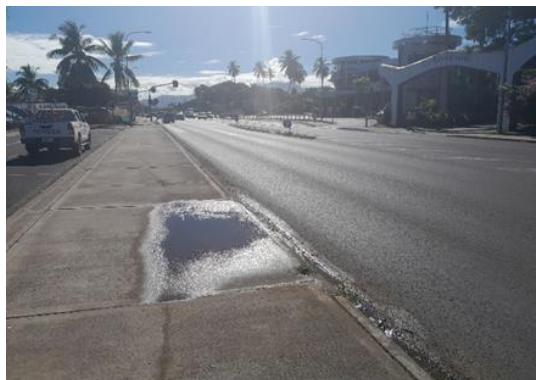
- 給水管は私有地外でも土被りが不十分な状態で布設され、露出しているところも多い。土被りが不足しているようなケースでは、コンプレッショジョイントなどから漏水が発生していることが多い。また、給水管の道路横断部分で管防護されていないまま土被りが浅くなつたところもあり、コ

ンプレッショジョイント以外からも漏水が発生している。

【写真】放置された給水管からの漏水

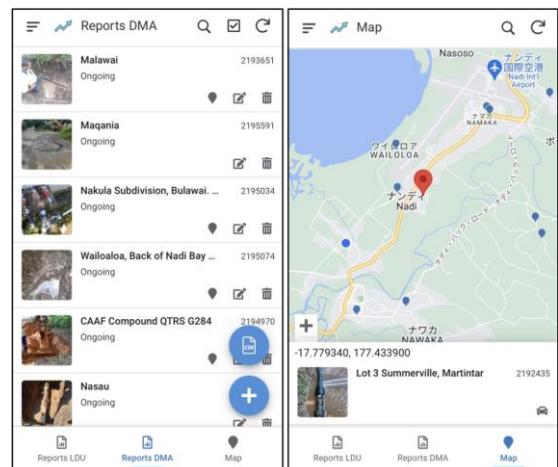
本プロジェクトではスマホを使って現場で簡単に情報を入力することを目的に、Google の AppSheet を使った漏水補修記録アプリを作成した。

【写真】漏水補修記録アプリの画面

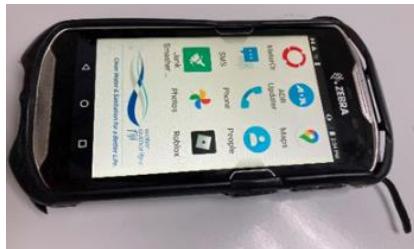
【写真】WAF が導入している検針用ハンディデバイス

この携帯型検針装置は GPS、タイムシート、カメラ、地図、SMS、電話などの機能を備えたもので、検針員は GPS に従い、決められたルートで検針を行う。検針データが過去のデータと比較して差異が大きい場合は装置が警報を出すようになっている。また、検針

員は証拠としてメーターの写真を撮ることで、検針ミスの発生を防いでいる。WAF 西部によれば、この技術の導入に伴い検針の間違いによる顧客からの苦情が激減した。

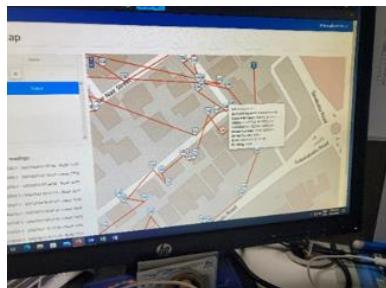
【写真】WAF による検針ルートの表示画面例

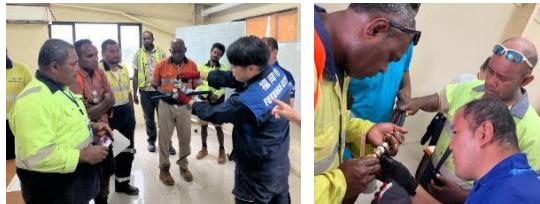
WAF の無収水管理に関する活動の状況を把握し、給水装置工事に関する研修を行った。フィジーにおいて、給水装置工事の施工に関する基準の整備状況が十分ではないため、福岡市における給水装置の施工の手続きを説明した。特に、給水装置工事の施工において重要な「給水装置工事の計画」、「施工承認」、「完了検査」について重点的に説明した。

【写真】給水装置工事に関する研修
