PROYECTO DE FORTALECIMIENTO DE LA GESTIÓN INTEGRADA DE LA CUENCA DEL LAGO YGUAZÚ

PLAN DE GESTIÓN DE LA CUENCA HIDROGRÁFICA DEL LAGO YGUAZÚ

Administración Nacional de Electricidad (ANDE)

julio 2017

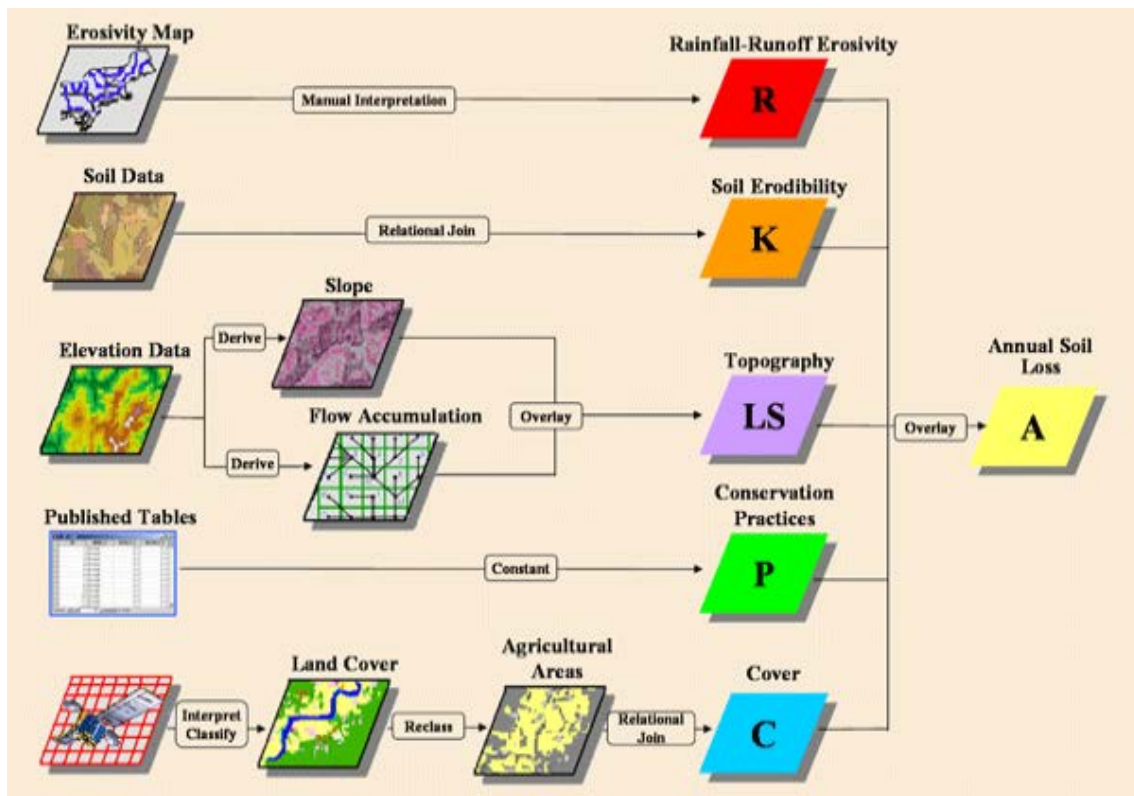
Gráfico 3.3 Cálculo de la Pérdida Anual de Suelo por RUSLE (Universidad de Vermont)

El RUSLE se ha aplicado durante muchos años con éxito como una herramienta para controlar la contaminación por fuentes no puntuales. Los factores para calcular la pérdida de suelo promedio anual (A) se obtienen de los datos espaciales y topográficas existentes. Con la acumulación de cada una de las capas dentro del SIG, el análisis de superposición de las mismas permite el cálculo de avance anual del suelo (Gráfico 3.3).

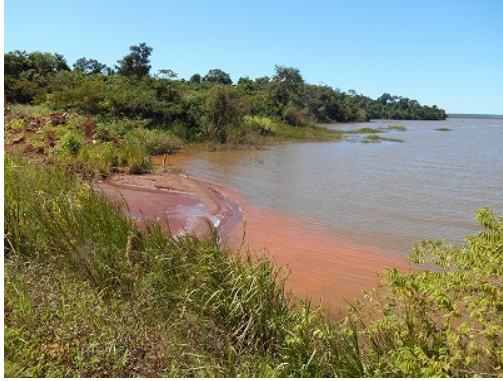
Foto 4.1 Cuenca del Río Yguazú (1)	Foto 4.2 Cuenca del Río Yguazú (2)

<p>El sitio se encuentra ubicado en la parte más baja de la cuenca del Río Yguazú. La erosión proviene del bosque y existe una alta sedimentación en el río, originado por la falta de vegetación ribereña cerca del puente.</p>	<p>Aguas arriba existe un bosque denso con vegetación ribereña que frena el ingreso de tierras al cauce.</p>

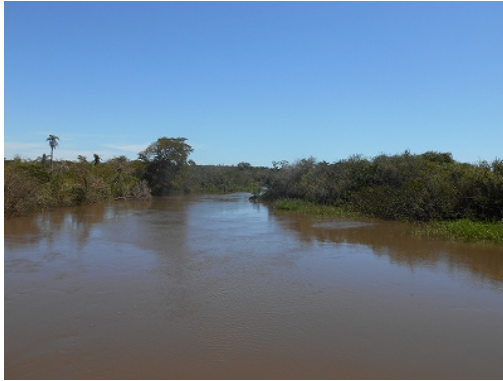
Foto 4.3 Cuenca del Río Yguazú (3)	Foto 4.4 Cuenca del Río Yguazú (4)

<p>Ambas márgenes del río se encuentran protegidos por un bosque natural denso y vegetación ribereña. Se observa mucha turbidez en el río.</p>	<p>Una sedimentación amplia e intensa se observa en el agua. La erosión en las márgenes puede ser vista en el lado opuesto. Ante la carencia de una red de raíces de la vegetación, las márgenes son más susceptibles a la erosión.</p>

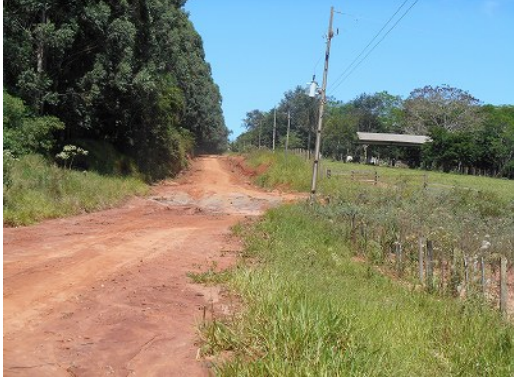
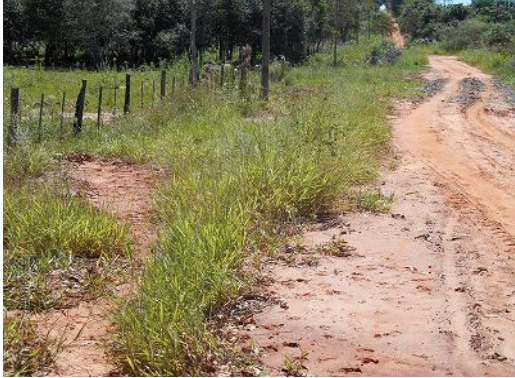
<p>Un camino de tierra cercano al Arroyo Ybycui, cuenca del Río Yguazú-</p>	<p>Se observa que la arena erosionada de la pradera llega hasta el camino. El camino se vuelve un río en días de lluvia, aumentando el escurrimiento de sedimentos.</p>

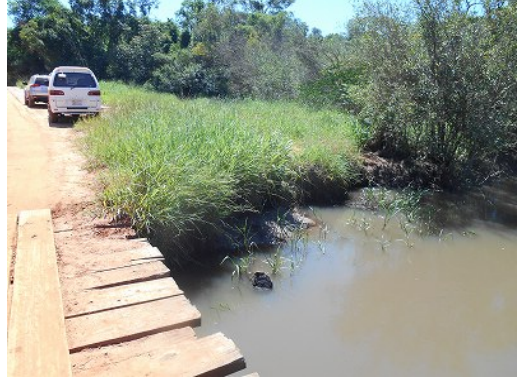
<p>Bosque natural y vegetación ribereña densa a ambos lados del Arroyo Ybycui, cuenca del Río Yguazú. Se observa una alta turbidez.</p>	<p>La vegetación ribereña cerca del puente reduce la escorrentía de sedimentos al río.</p>

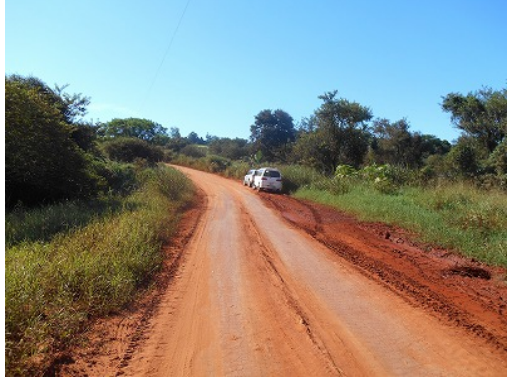
<p>Un pequeño arroyo del Río Mondaymii ubicado al Este del Río Yguazú. Existe una protección parcial de la costa del río hecha con hormigón. Se observa baja turbidez en el agua.</p>	<p>Camino de tierra que cruza el arroyo.</p>

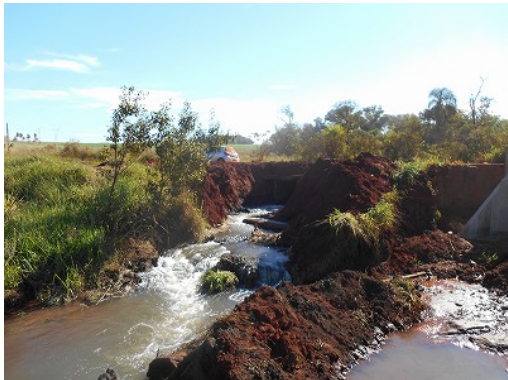
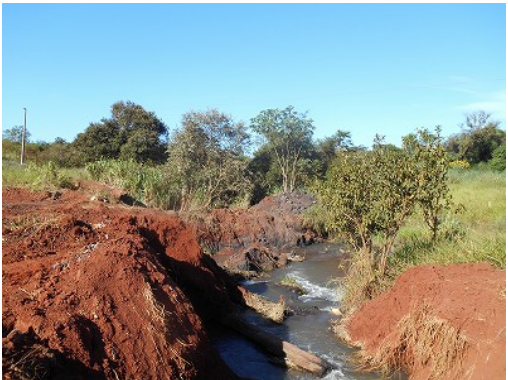
<p>Zona de obras para la construcción de un nuevo puente sobre un arroyo. Erosión causada por el hombre.</p>	<p>Se requiere restauración de las orillas con vegetación ribereña, luego de la culminación de las obras del nuevo puente.</p>

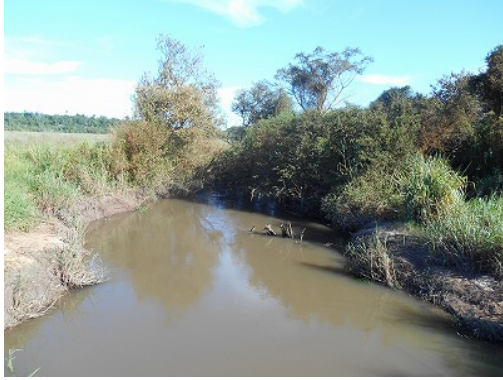
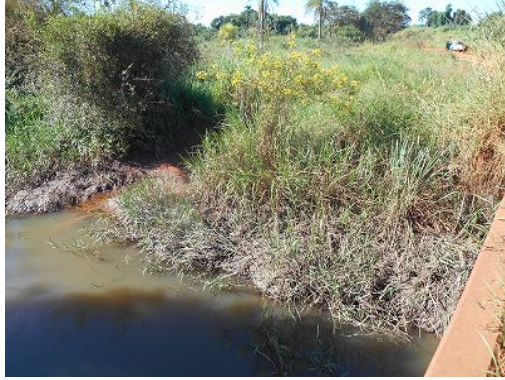
Foto 4.17 Río Mondaymi (5)	Foto 4.18 Río Mondaymi (6)

<p>Este sitio es un puente construido sobre el Río Mondaymi. Se observa una alta turbidez.</p>	<p>La falta de vegetación ribereña ocasiona la erosión.</p>

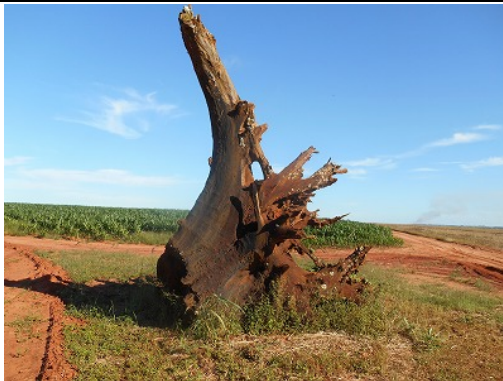
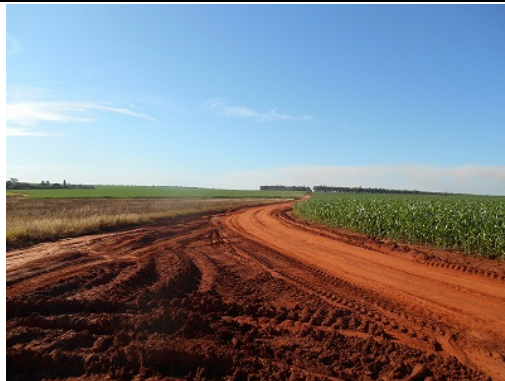
Foto 4.19 Río Mondaymi (7)	Foto 4.20 Río Mondaymi (8)

<p>Una gran zona de producción de soja ubicada al Oeste del Río Mondaymi</p>	<p>Los suelos erosionados de la tierra agrícola se esparcen en todo el camino.</p>

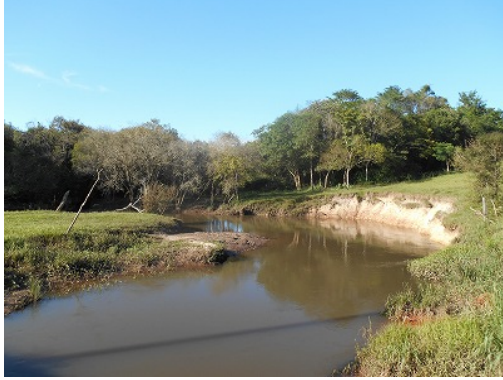
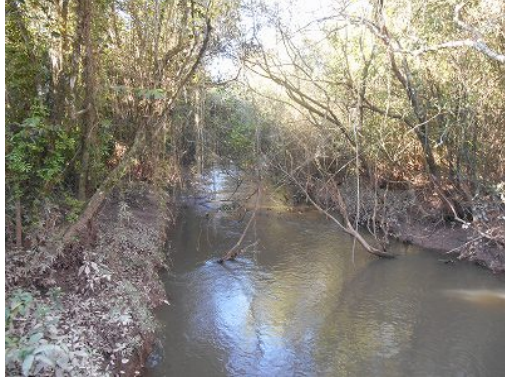
Foto 4.21 Río Mondaymi (9)	Foto 4.22 Río Mondaymi (10)

<p>El margen del río erosionado y la sedimentación en el Río Mondaymi. Alta turbidez.</p>	<p>Vegetación ribereña densa a lo largo de ambas orillas.</p>

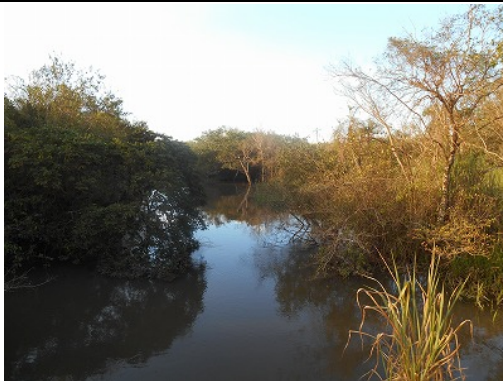
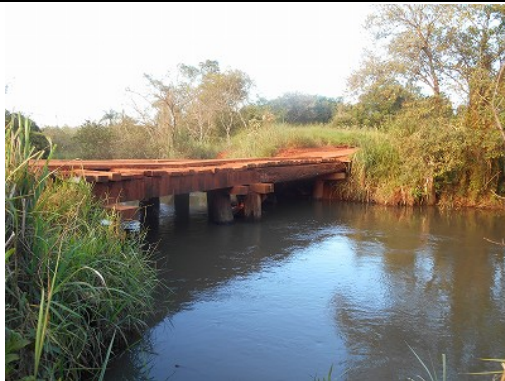
Foto 4.23 Río Yguazú (13)	Foto 4.24 Río Yguazú (14)

<p>El Arroyo Guazú del Río Yguazú. Una densa vegetación ribereña lo protege de la erosión. Relativamente alta turbidez.</p>	<p>Paisaje desde el puente sobre Arroyo Guazú.</p>

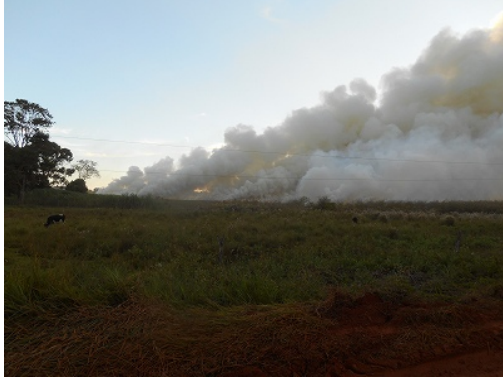
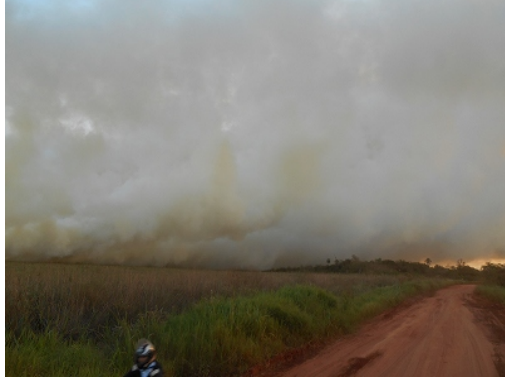
Foto 4.25 Río Yguazú (15)	Foto 4.26 Río Yguazú (16)

<p>Quema de pasturas cerca del Arroyo Guazú que empeora la erosión.</p>	<p>Acercamiento a la quema de pasturas.</p>

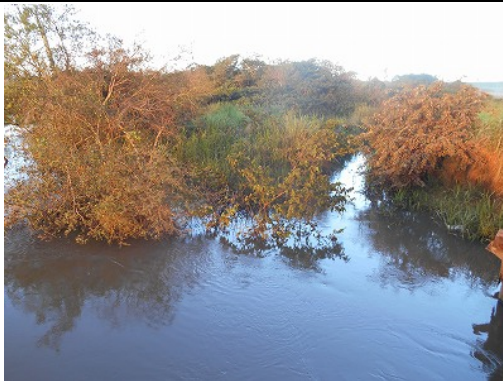
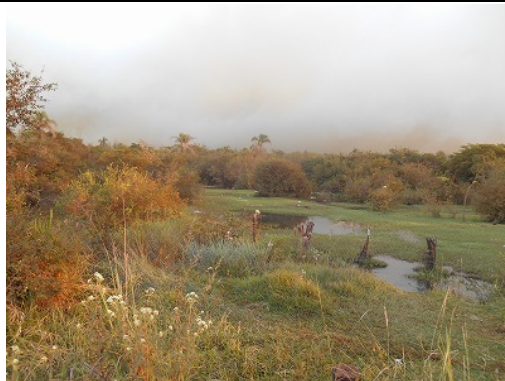
Foto 4.27 Río Yguazú (17)	Foto 4.28 Río Yguazú (18)

<p>Vegetación ribereña natural conservada en el Arroyo Guazú del Río Yguazú. Relativamente baja turbidez.</p>	<p>Humedal cercano al arroyo. Buen estado de conservación. Por encima del humedal, se observa el alcance del humo de la quema de pasturas.</p>

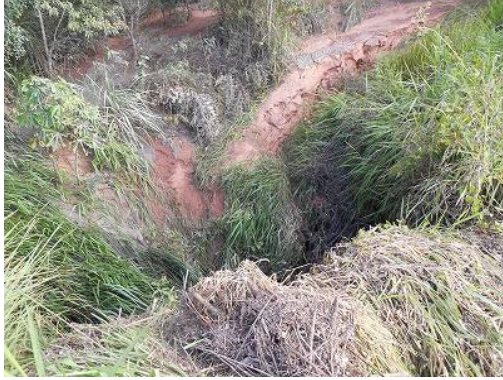
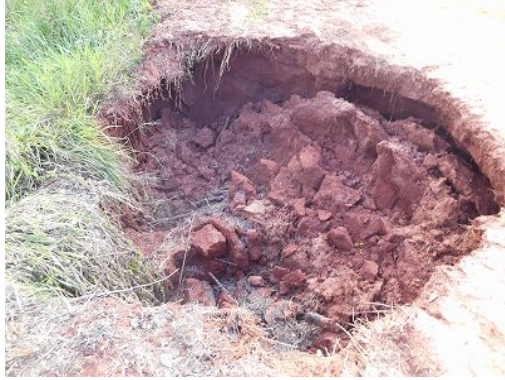
Foto 4.33 Río Yguazú (23)	Foto 4.34 Río Yguazú (24)

<p>Un conducto cubierto colapsado por la erosión. Existe una gran sedimentación frente al conducto.</p>	<p>Sumidero en la parte superior al conducto colapsado.</p>

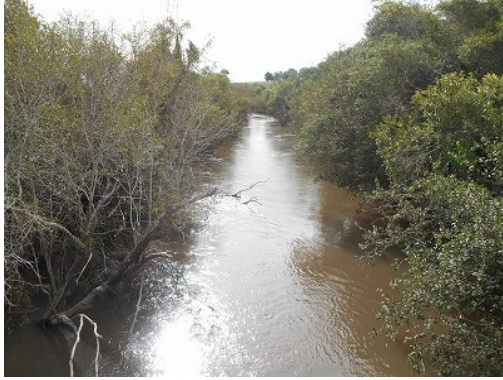
Foto 4.41 Cuenca del Río Yhú (5)	Foto 4.42 Cuenca del Río Yhú (6)

<p>Vegetación ribereña en buen estado de conservación en el tramo medio del Río Yhú. Alta turbidez.</p>	<p>Se observa la falta de vegetación ribereña en algunos puntos.</p>

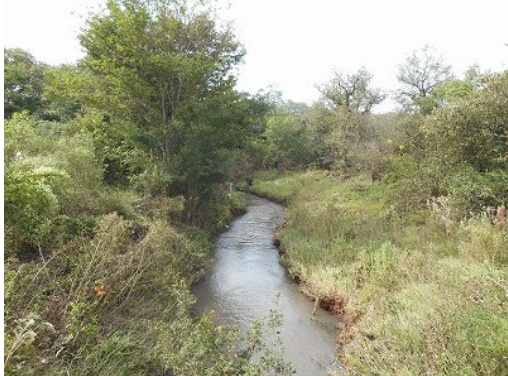
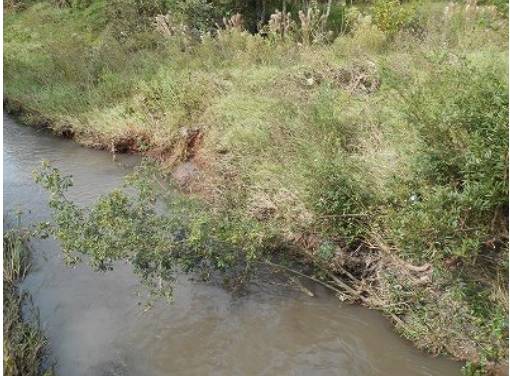
Foto 4.45 Cuenca del Río Yhú (9)	Foto 4.46 Cuenca del Río Yhú (10)

<p>Un pequeño arroyo del Río Yhú. Se observa la falta parcial de vegetación ribereña.</p>	<p>Imagen cercana de la orilla erosionada.</p>

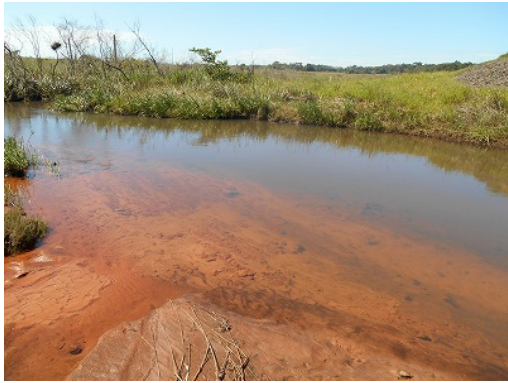
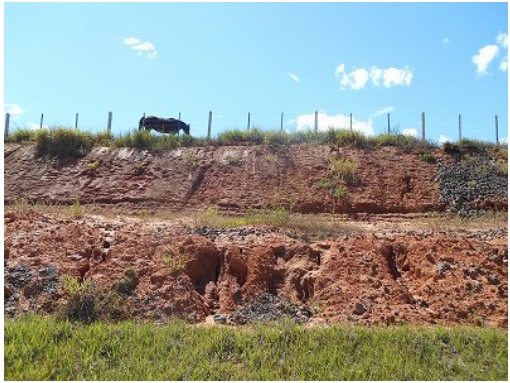
<p>Alta sedimentación causada por la erosión de pastizales y acarreadas por un canal de desagüe de mucha pendiente. No se puede detener el ingreso de la sedimentación al agua debido a la falta de franja de protección con barreras naturales entre las orillas del lago y el canal.</p>	<p>El talud de la ruta nacional y el pastizal. Se observa erosiones parciales de los taludes. El suelo erosionado es acarreado directamente al río.</p>

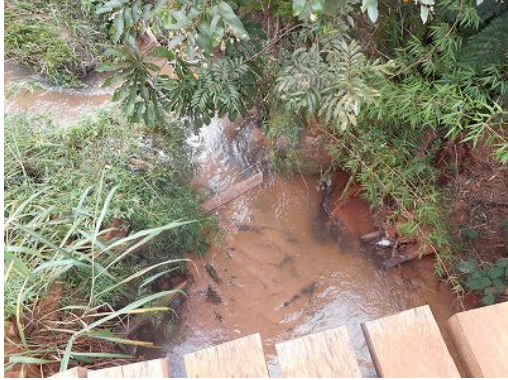
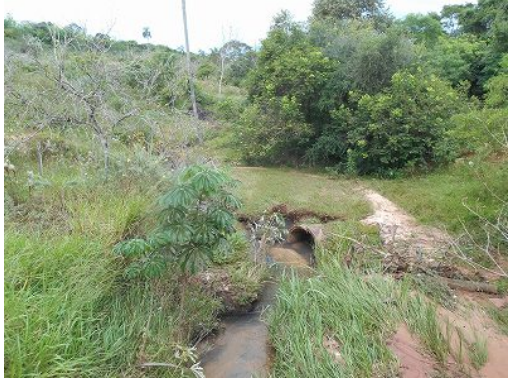
<p>Un pequeño arroyo en el Río Yukyry. Se puede observar grave sedimentación.</p>	<p>La otra orilla con grave sedimentación. Turbidez relativamente baja.</p>

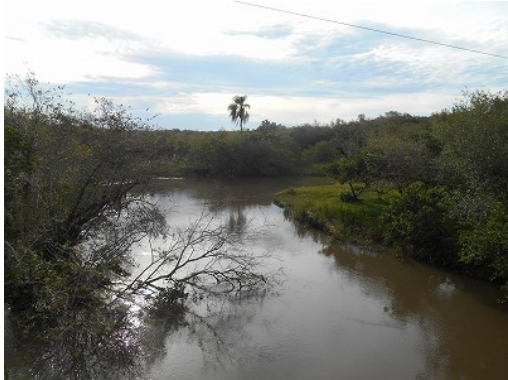
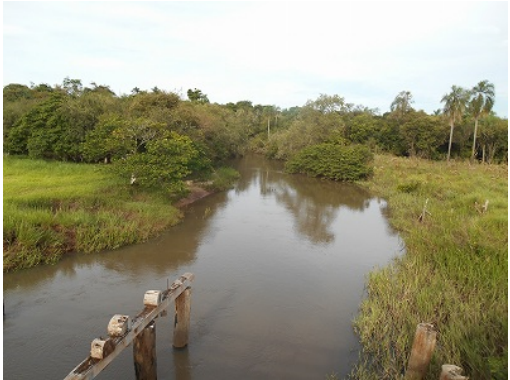
Foto 4.59 Cuenca del Río Yukyry (9)	Foto 4.60 Cuenca del Río Yukyry (10)

<p>Tramo del medio del Río Yukyry. Vegetación ribereña bien conservada.</p>	<p>El otro lado del río, tomado desde un puente.</p>

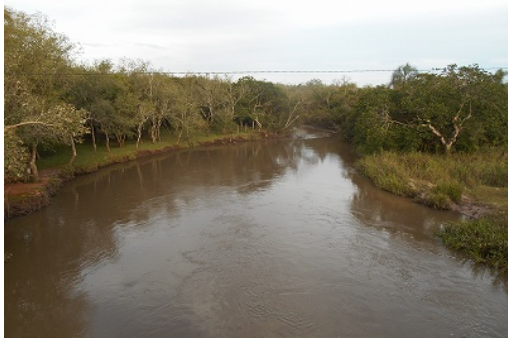
Foto 4.61 Cuenca del Río Yukyry (11)	Foto 4.62 Cuenca del Río Yukyry (12)

<p>Se observa la falta de vegetación ribereña. Turbidez relativamente alta. Las malezas acuáticas podrían reforzar las orillas del río contra la erosión.</p>	<p>Se observa la falta de vegetación ribereña al otro lado del río, pero como bosque es suficiente.</p>

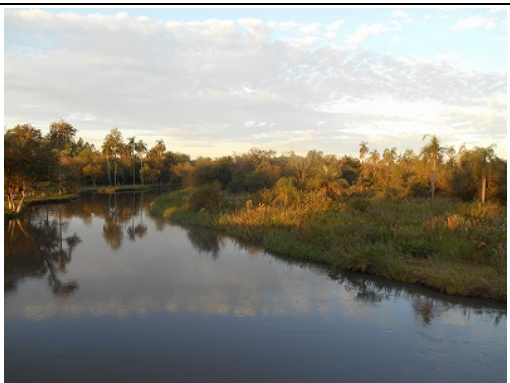
<p>En la zona más baja del Río Yukyry. Buen ejemplo de un bosque natural en buen estado y vegetación ribereña en combinación con árboles de eucaliptos plantados.</p>	<p>Turbidez baja.</p>

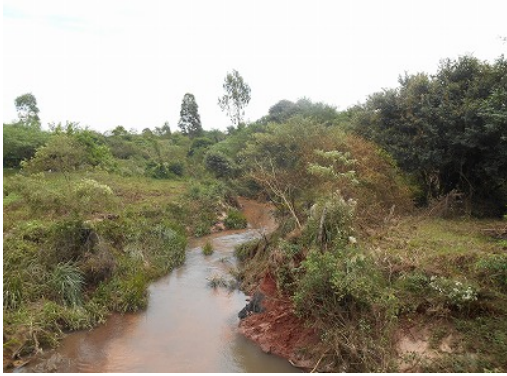
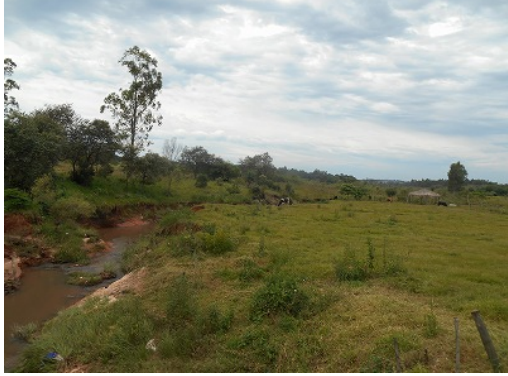
Foto 4.69 Cuenca del Río Monday (1)	Foto 4.70 Cuenca del Río Monday (2)

<p>Un pequeño arroyo del Río Monday cerca de la ciudad de Juan M. Frutos. Altamente erosionado por falta de vegetación ribereña.</p>	<p>El otro lado del río visto desde un puente.</p>

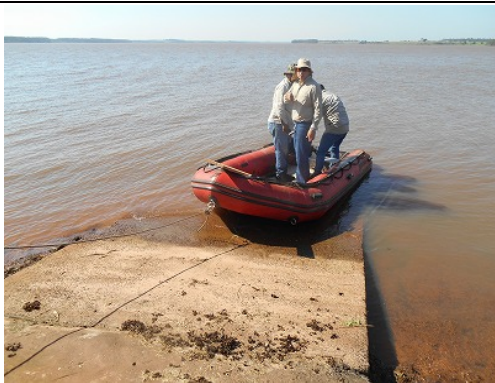
Foto 4.71 Prueba en campo de los equipos (1)	Foto 4.72 Prueba en campo de los equipos (2)

<p>Un bote de goma inflable fabricado por Mercury (Modelo: AA430026M) para seis personas a bordo. Verificado para ser utilizado en el estudio.</p>	<p>Instalación inicial del GPS en el terreno en un punto transversal de levantamiento por ANDE en Bergthal para verificar el posicionamiento. GPS: Trimble R4 con corrección diferencial a tiempo real. Verificado para ser utilizado en el estudio.</p>

Los equipos de la propiedad de la ANDE fueron verificados en el campo para su utilización en el estudio batimétrico del Proyecto. Los equipos y la prueba de campo se muestran en las Fotos 4.71 al 4.77.

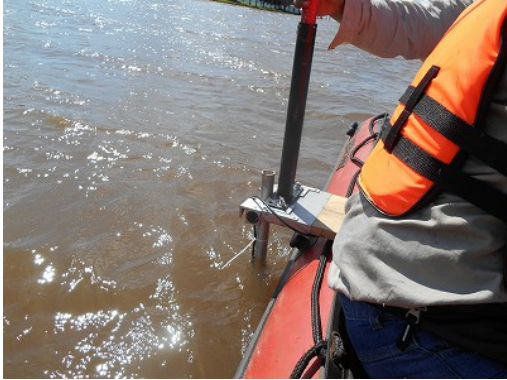
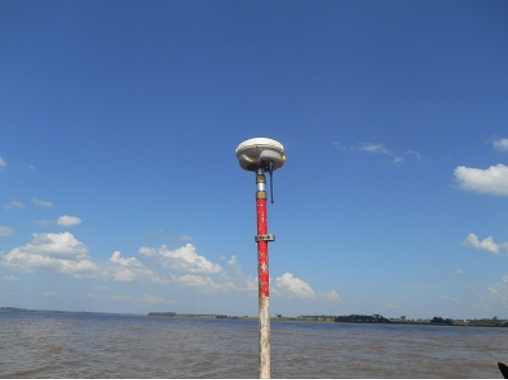
<p>Instalación del sonar (haz simple) en el agua. Se confirmó su correcto funcionamiento.</p>	<p>Instalación del GPS en la lancha sobre el lago comunicándose con el GPS en tierra. La distancia máxima hasta el GPS la tierra es de aproximadamente 10km. Se verificó su correcto funcionamiento.</p>

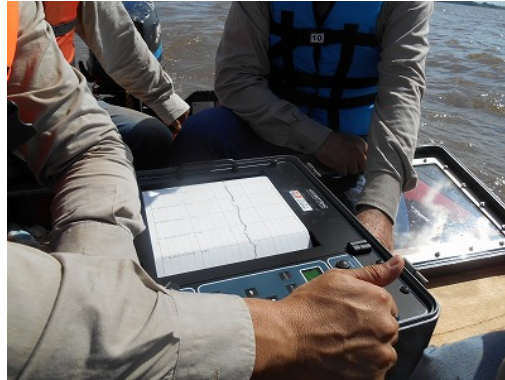
Foto 4.77 Prueba en campo de los equipos (7)

El resultado de la medición de la profundidad del agua se registra continuamente en papel y al mismo tiempo se almacena en la memoria. La ubicación arrojada por el GPS se registra a mano sobre el papel. El intervalo de la localización es cada 5 segundos.

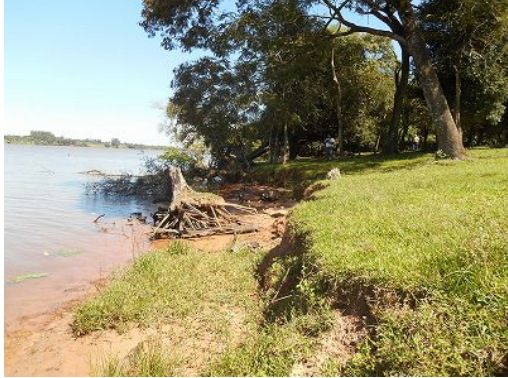
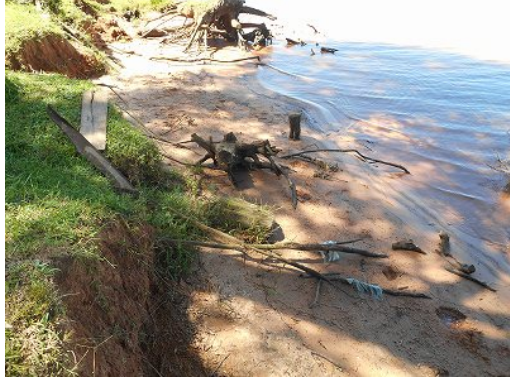
Foto 4.82 Orilla erosionada en el Punto N° 3 (1)	Foto 4.83 Orilla erosionada en el Punto N° 3 (2)

<p>Composición de suelo de la orilla: compuesto principalmente de arena.</p> <p>Vegetación y uso de la tierra: malezas y árboles del bosque. Ausencia de vegetación ribereña.</p> <p>Altura de las olas: alrededor de 10-20 cm.</p> <p>Dirección y velocidad del viento: N, a 2m/s.</p>	<p>Altura del talud: alrededor de 50-60 cm.</p> <p>Erosión: la porción inferior está erosionada por las olas. Un ciclo de erosión de orillas parece consistir de unos pocos pasos como debilitación de la base (abrasión por las olas), la parte superior sobresale, lo que sobresale cae y es removido de la base de la orilla.</p>

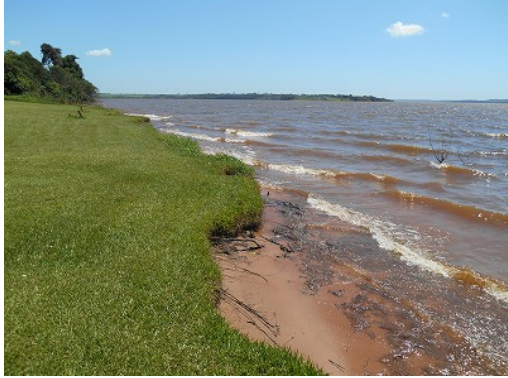
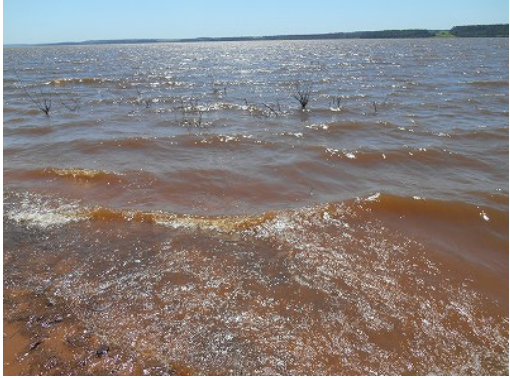
Foto 4.84 Orilla erosionada en el Punto N°4 (1)	Foto 4.85 Orilla erosionada en el Punto N°4 (2)

<p>Altura del talud: alrededor de 10-20cm.</p> <p>Composición de suelo de la orilla: compuesto de arena, limo y arcilla.</p> <p>Vegetación y uso de la tierra: césped y jardines.</p> <p>Ausencia de vegetación ribereña.</p> <p>Erosión: la porción inferior está erosionada por las olas. Un ciclo de erosión de orillas parece consistir de unos pocos pasos como debilitación de la base (abrasión por las olas), la parte superior sobresale, lo que sobresale cae y es removido de la base de la orilla.</p>	<p>Altura de las olas: alrededor de 20-30 cm.</p> <p>Dirección y velocidad del viento: N, a alrededor de 5m/s.</p>

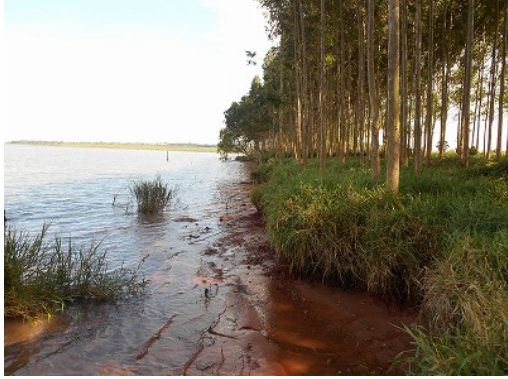
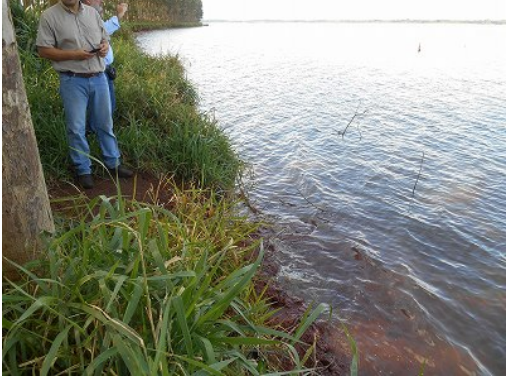
Foto 4.86 Orilla erosionada en el Punto N°5 (1)	Foto 4.87 Orilla erosionada en el Punto N°5 (2)

<p>Composición de suelo de la orilla: compuesto principalmente de limo y arcilla. Un poco de arena.</p> <p>Vegetación y uso de la tierra: malezas y plantación de eucaliptus. Un poco de vegetación ribereña.</p> <p>Altura de las olas: menos de 10 cm.</p> <p>Dirección y velocidad del viento: NW, a alrededor de 2m/s.</p>	<p>Altura del talud: alrededor de 10-15 cm.</p> <p>Erosión: la parte inferior se encuentra ligeramente erosionada por las olas. Sin embargo, la escasa vegetación ribereña puede protegerla de una erosión más grave.</p>

Como se muestra en el Gráfico 4.14, los Puntos Nro. 5 y Nro. 6 se encuentran hacia el cuerpo principal del lago y se orientan hacia el SO y S, respectivamente. El nivel del agua del lago de 222.8 MSNM. Las Fotos 4.86 a 4.89 muestran las características de las orillas erosionadas.

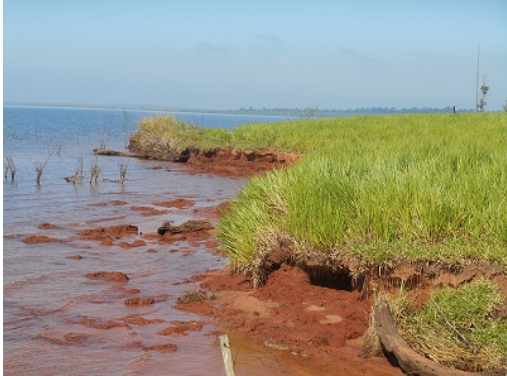
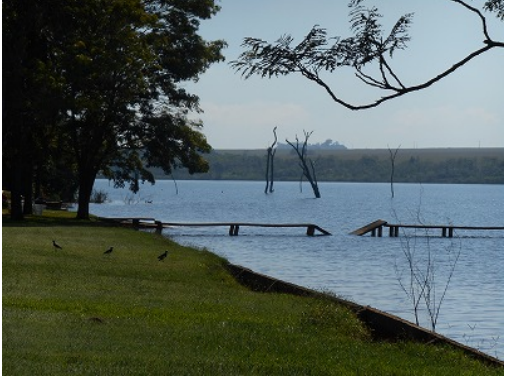
Foto 4.92 Orilla erosionada en el Punto N° 8 (1)	Foto 4.93 Orilla erosionada en el Punto N° 8 (2)

<p>Composición de suelo de la orilla: compuesto principalmente de limo y arcilla. Un poco de arena.</p> <p>Vegetación y uso de la tierra: malezas y tierra cultivada a gran escala. Ausencia de vegetación ribereña.</p> <p>Altura de las olas: menos de 10cm.</p> <p>Dirección y velocidad del viento: S, a menos de 1m/s.</p>	<p>Altura del talud: alrededor de 50 cm.</p> <p>Erosión: la porción inferior está erosionada por las olas. Un ciclo de erosión de orillas parece consistir de unos pocos pasos como debilitación de la base (abrasión por las olas), la parte superior sobresale, lo que sobresale cae y es removido de la base de la orilla. El propietario instaló una pared protectora para el jardín cubierto de césped. Sin embargo, ésta se deterioró y se desintegró debido a la acción continua de las olas desde el Sur.</p>

Como se muestra en el Gráfico 4.15, el Punto Nro. 8 se encuentra hacia el cuerpo principal del lago y se orienta hacia el S. El nivel del agua del lago de 222,85 MSNM. Las Fotos 4.92 a 4.93 muestran las características de las orillas erosionadas.

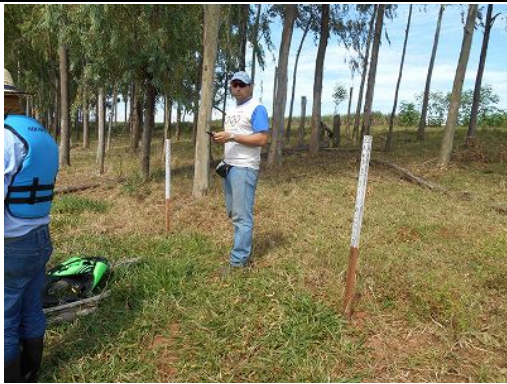
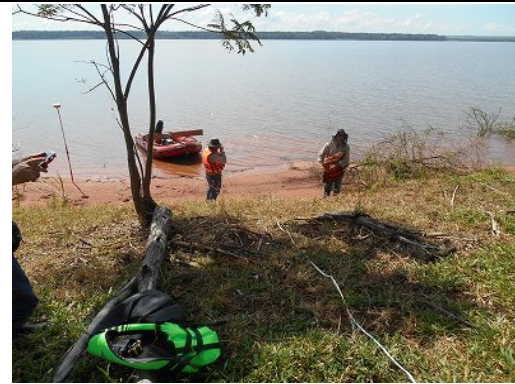
Foto 4.96 Instalación de la estación de erosión (3)	Foto 4.97 Instalación de la estación de erosión (4)

Estación de erosión No.2 en R. A. Oviedo (Punto Nro.2 en el Gráfico 4.13)

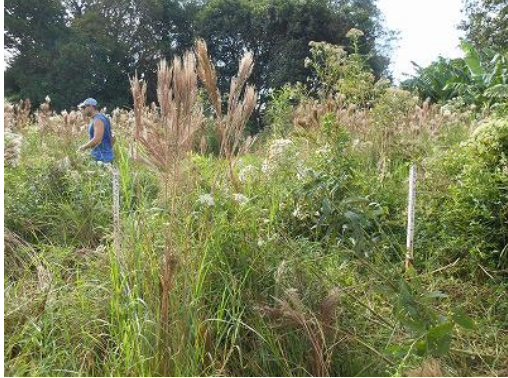
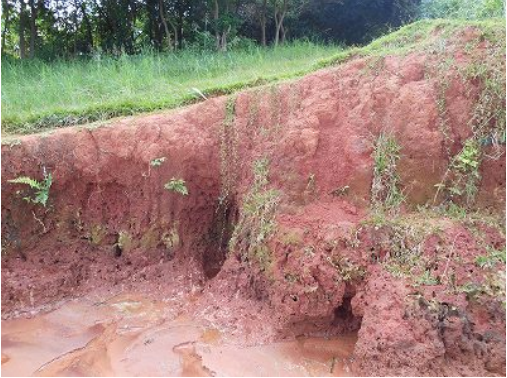
Foto 4.98 Instalación de la estación de erosión (5)	Foto 4.99 Instalación de la estación de erosión (6)

Estación de erosión No.3 en Tembiapora (Punto Nro.6 en el Gráfico 4.13)

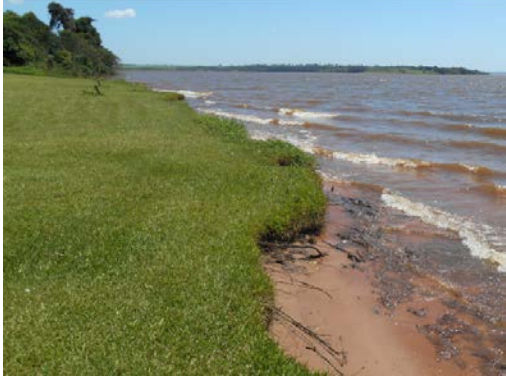
<p>Foto 4.104 Comparación del estado de erosión de las orillas (Abril del 2016)</p>	<p>Foto 4.105 Comparación del estado de erosión de las orillas (Marzo del 2017)</p>

<p>A continuación, se indica la situación de 1 año atrás.</p> <p>Altura del talud: aproximadamente 20 a 30cm, talud casi vertical.</p> <p>Composición de suelo de la orilla: principalmente compuesto de arena, cieno y arcilla, pero la proporción de la arena es del 10%.</p> <p>Vegetaciones y uso del suelo: el terreno es un jardín cubierto de pastos. No se observan vegetaciones a orillas del agua. Los pastos no pueden evitar la erosión, ya que sus raíces son muy cortas.</p> <p>Estado de erosión: Se observan erosiones en la parte inferior del talud. Se cree que el ciclo de la erosión sucede en varias etapas. Desgarre de la parte inferior ocasionada por la fuerza de rozamiento de la ola, como consecuencia se va formando un alero, caída del alero, formación de sedimentos y finalmente las olas se encargan de transportarlos.</p> <p>Altura de la ola: aproximadamente 20 a 30 cm.</p> <p>Dirección y velocidad del viento: Norte, aproximadamente 5m/s.</p>	<p>Esta fotografía fue tomada 1 año después casi en el mismo lugar. Seguidamente se puntualizan los cambios observados.</p> <p>Distancia retrocedida del terreno: en la foto no se puede observar con claridad cuánta tierra se ha perdido a causa de la erosión, pero el avance de la erosión se pudo confirmar en las cercanías (ver siguientes fotos).</p> <p>Vegetaciones de la costa: las vegetaciones sobreviven de manera natural en pendientes planas (arenosas) caídas en el agua a causa de la erosión. Estas zonas de vegetaciones que se reproducen a orillas del agua pueden servir de protección contra las olas.</p> <p>Altura de la ola: a simple vista las olas llegan a los 0,5m.</p> <p>Dirección y velocidad del viento: Relativamente norte a aproximadamente 10m/s.</p>

Tal como se menciona en la foto 4.105, seguidamente se indican las zonas costeras afectadas por un tipo de erosión típica en los alrededores de la estación en marzo del 2017.

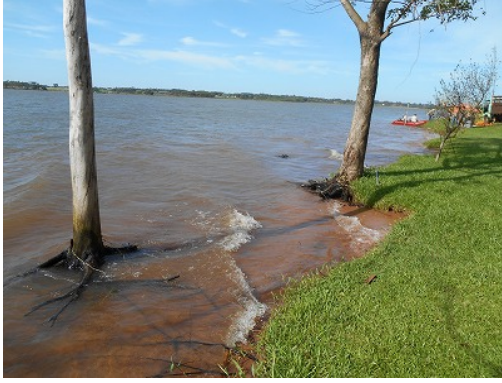
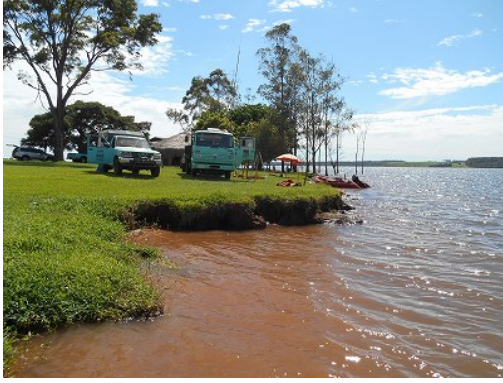
<p>Foto 4.106 Estado de erosión alrededor de la estación (1)</p>	<p>Foto 4.107 Estado de erosión alrededor de la estación (2)</p>

<p>Se perdieron tierras a causa de la erosión y el agua alcanza a los árboles (eucaliptos). Los árboles pueden caerse una vez que las raíces empiecen a descomponerse.</p>	<p>Se observa el desgaste de la parte inferior del talud. La altura de la parte vertical del talud alcanza los 50cm aproximadamente, dificultando la reproducción de las vegetaciones a orillas del agua.</p>

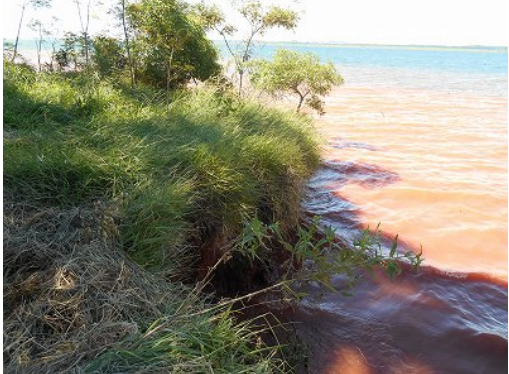
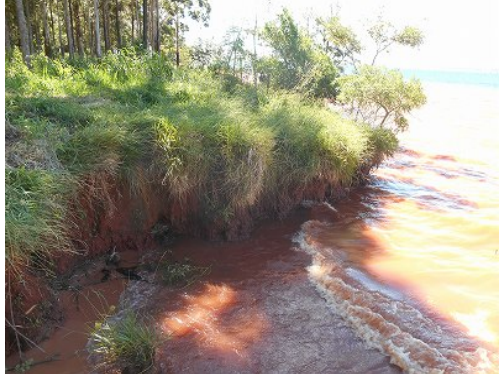
<p>Foto 4.122 Estado de erosión alrededor de la estación (1)</p>	<p>Foto 4.123 Estado de erosión alrededor de la estación (2)</p>

<p>Estado de erosión de la parte inferior que terminará derrumbando el talud. La altura del talud recto vertical es de 1,5m al igual que hace un año.</p>	<p>Igual que la izquierda. Existen agujeros formados por la erosión en la parte inferior del talud.</p>
<p>Foto 4.124 Estado de erosión alrededor de la estación (3)</p>	<p>Foto 4.125 Estado de erosión alrededor de la estación (4)</p>

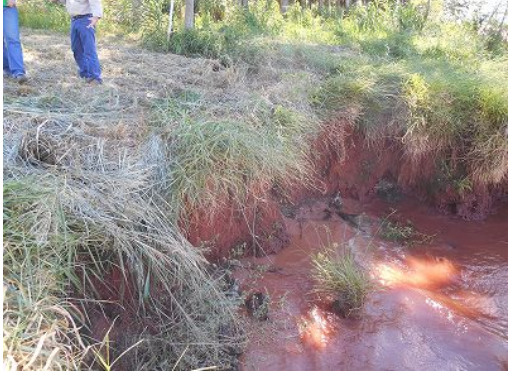
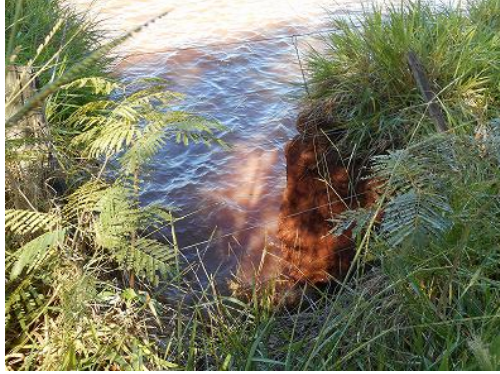
<p>Idem</p>	<p>Idem</p>

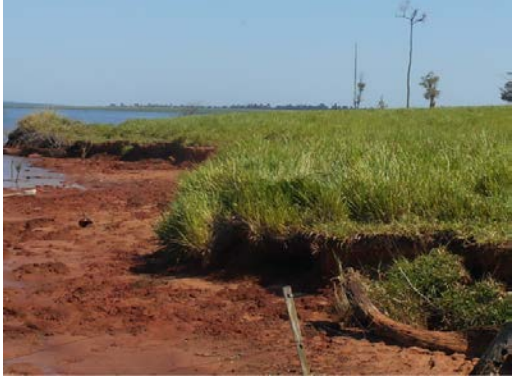
<p>La composición de suelo de la orilla es principalmente cieno y arcilla con un poco de arena.</p> <p>Vegetaciones y uso de suelo: yuyos y sojales. No se observan vegetaciones riparias.</p> <p>Altura de la ola : menos de 10cm</p> <p>Dirección y velocidad del viento : viento sur con una velocidad inferior a 1m/s</p>	<p>Se observa el desmoronamiento del alero formado por la erosión. La altura del talud es de aproximadamente 10cm, observándose el agresivo avance de la erosión de la parte inferior como en otras estaciones.</p>

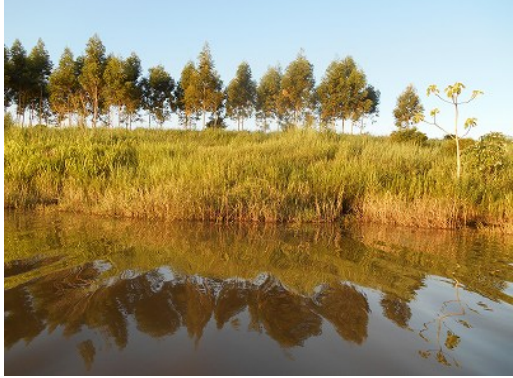
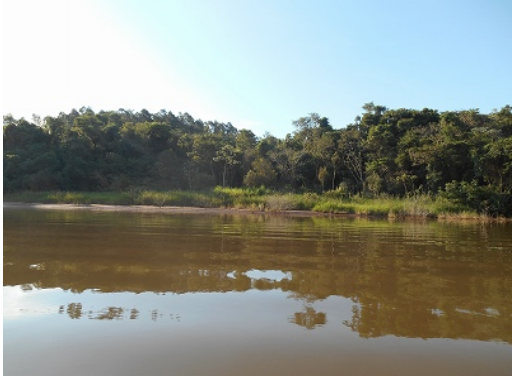
<p>Ubicación : alrededor de Tembiaporá Pendientes cercanas a la foto 4.118. El talud es bastante suave y se observan una gran cantidad de vegetaciones acuáticas. Son efectivas contra la erosión de las olas.</p>	<p>Ubicación : alrededor de Tembiaporá Los árboles son protegidos por la reproducción de vegetaciones acuáticas.</p>

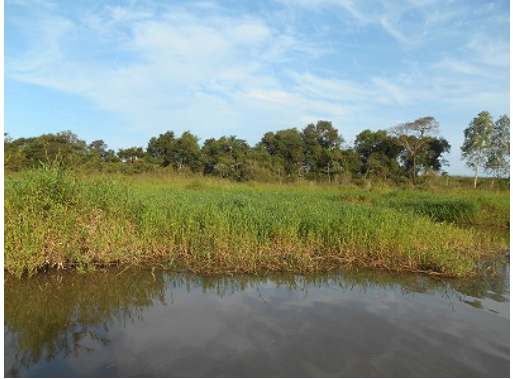
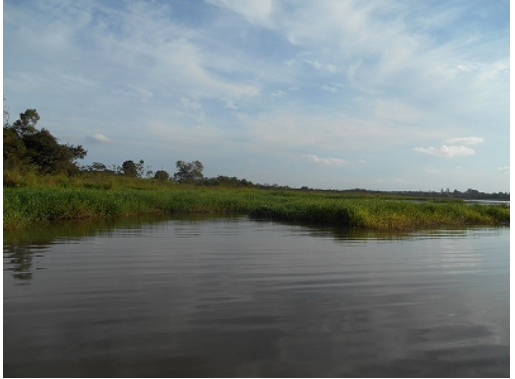
<p>Ubicación: Cercanía de Raúl A. Oviedo Al frente del talud se expanden las vegetaciones acuáticas. La erosión de las costas causada por las olas es prácticamente frenada.</p>	<p>Ubicación: Cercanías de Raúl A. Oviedo Panorama completa de las cercanías de la foto 4.121.</p>

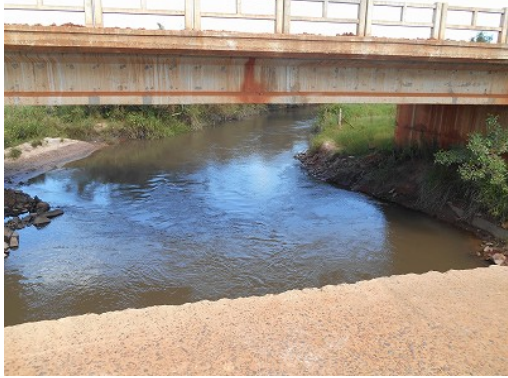
<p>Foto 4.138 Estado de las inmediaciones del medidor instalado</p>	<p>Foto 4.139 Estado de las inmediaciones del medidor instalado</p>

<p>Inmediatamente aguas arriba del medidor. El nivel del agua del Río Yhú en este momento era bastante bajo.</p>	<p>Inmediatamente aguas abajo del medidor. Se cree que cuando el nivel del agua está bajo prácticamente es el volumen básico de agua subterráneo y la turbidez es baja.</p>

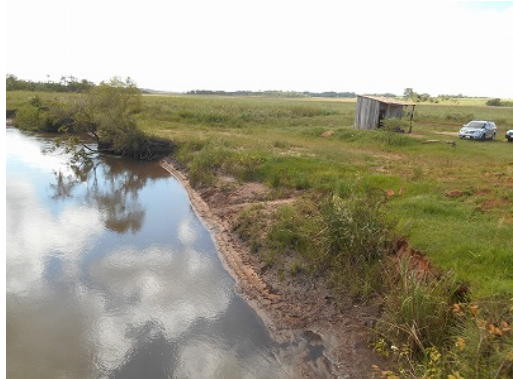
<p>Tomada desde el dique derecho hacia la costa opuesta</p>	<p>Estado de aguas arriba del dique derecho del medidor instalado</p>

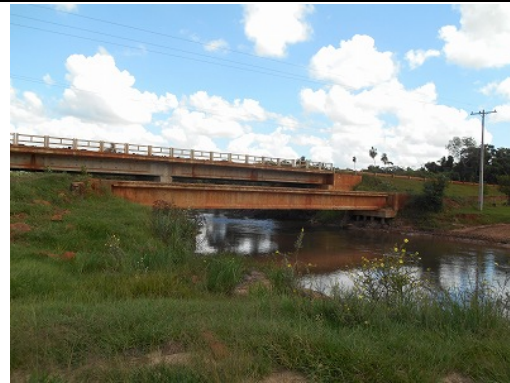
Foto 4.142

Viendo aguas arriba del Río Yhú desde aguas abajo del dique derecho donde se ubica el medidor

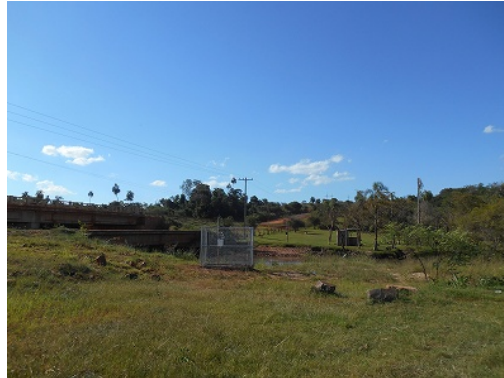
Foto 4.149 Estado del medidor instalado (7)

Panorama de la casilla y la reja de protección. Está instalada a una altura que no puede ser alcanzado por el agua, aunque el río crezca por inundación. Por cuestiones de seguridad, la casilla y la reja están cerradas con candados.

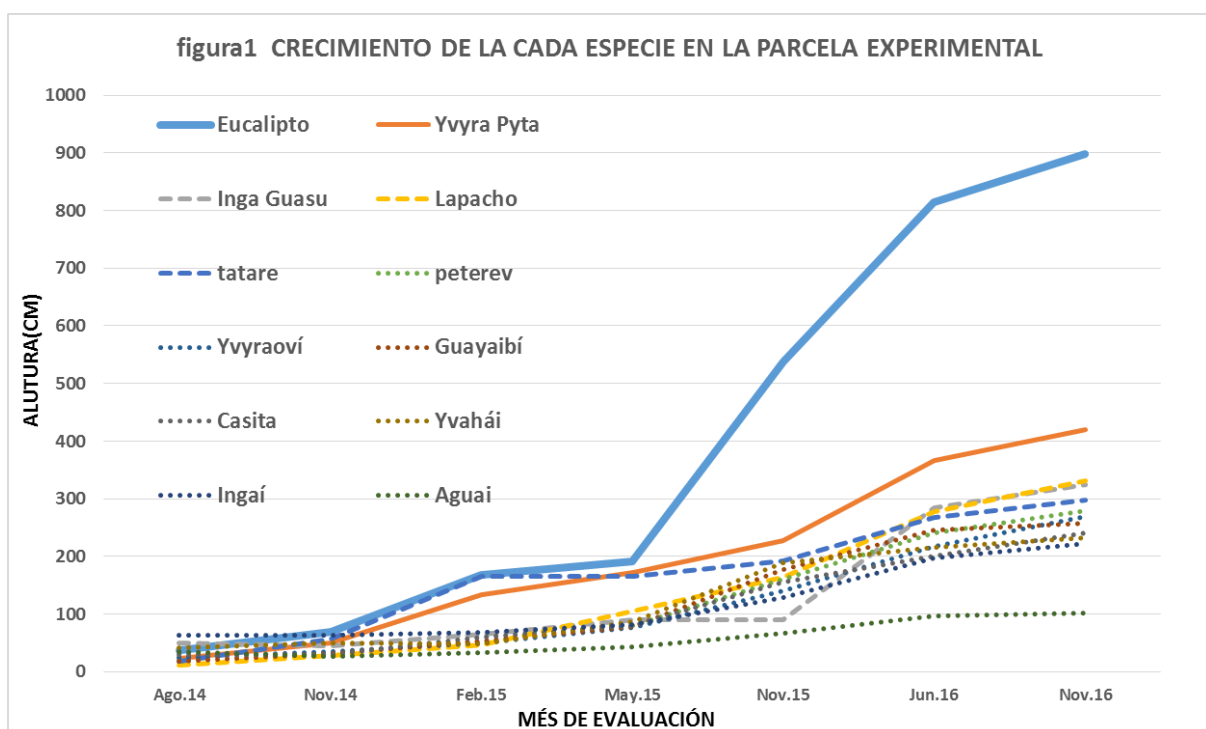
Como se observa en la Figura 1 el crecimiento de los eucaliptos clonales destaca del resto de las especies nativas, alcanzando alturas de 9m en poco más de dos años de edad. No obstante, por el lado de las especies nativas si bien el crecimiento en altura es más modesto, alcanzando en algunos casos los 4m, se observa un muy buen desarrollo y un aumento gradual que se mantiene a lo largo de los dos años de monitoreo. Entre las especies nativas es el yvyra pytã el que presenta un mayor crecimiento en altura según las últimas mediciones utilizadas para este informe (nov 2016).

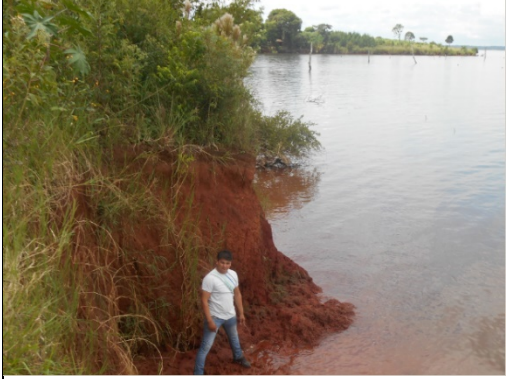
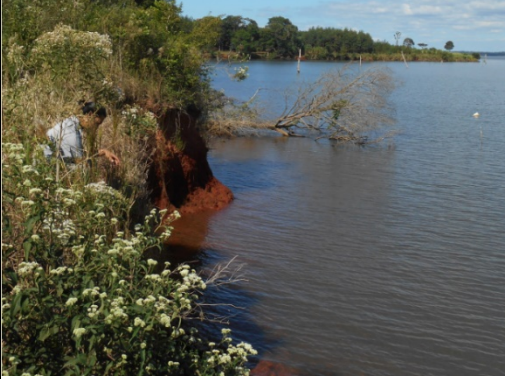
Foto 4.116 Comparación del estado de erosión de las orillas (Abril del 2016)	Foto 4.117 Comparación del estado de erosión de las orillas (Marzo del 2017)

<p>Calidad de suelo de la orilla : principalmente cieno y arcilla. Se observan cierta cantidad de arenas. La altura de la costa es mayor a 4m.</p> <p>Vegetaciones y uso de suelo : yuyos y terrenos baldíos. No se observan vegetaciones en los taludes.</p> <p>Altura de la ola : No habían olas</p> <p>Dirección y velocidad del viento : No hubo viento</p>	<p>Esta fotografía fue tomada 1 año después en el mismo lugar.</p> <p>No se logró medir la distancia del terreno perdido de la parte vertical, pero según los árboles caídos se presume el avance de unos cuantos centímetros.</p> <p>Este tipo de taludes altos de forma vertical en estados graves se observan en varios puntos de Tembiaporá y es necesario trabajar en la seguridad de ellas a través de vegetaciones acuáticas naturales.</p>
