“送水管漏水をゼロに！”

「沖縄連携によるサモア水道公社維持管理能力強化プロジェクト」

Newsletter

Vol.18

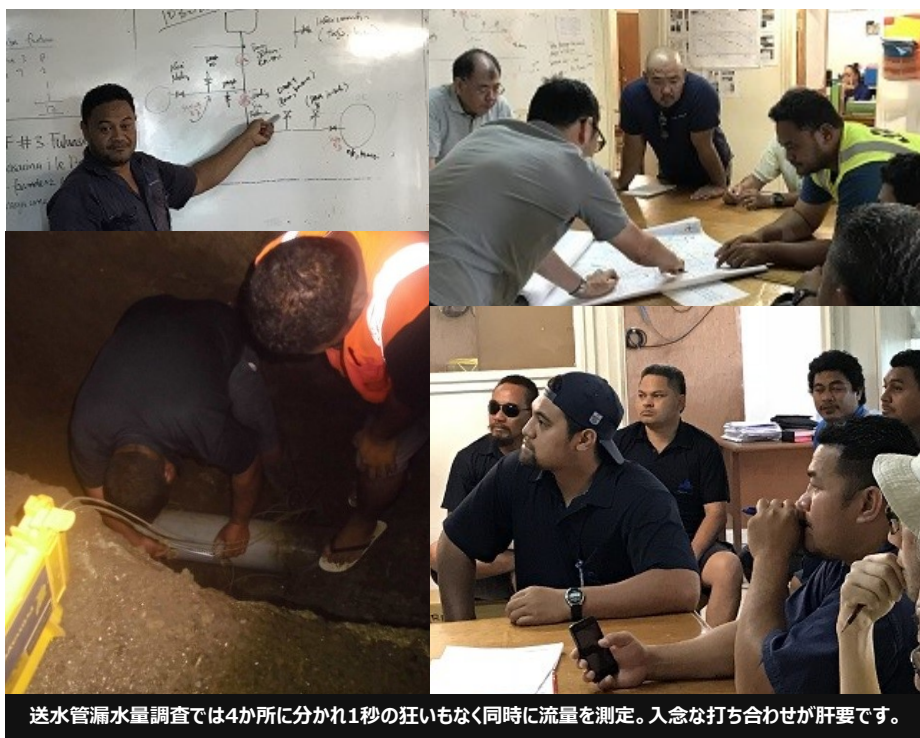
送水管漏水調査では4か所に分かれ1秒の狂いもなく同時に流量を測定。入念な打ち合わせが肝要です。

市街課オフィスの片隅に、相関式漏水探知器（以下、相関式）が眠っていました。バッテリーが壊れ充電できないと言う職員から相関式を借り、服部専門家が説明書と格闘し、見事復活させました。これで送配水管の漏水調査が可能です。アラオア浄水場からトウマタギ貯水池、ヴァエア貯水池までの送水管の漏水を改善できれば無収水率も削減できます。8月中旬に2晩の夜間調査を経て、8月23日に、職員10数名を動員して、超音波流量計を用いた送水管漏水調査を実施。1時間に50m³(14l/s)の漏水があることを突き止めました。これは無収水率の約10%に値します。引き続き、漏水箇所を確定する調査が行われ、送水管の漏水修理につながります。専門家たちの補佐はありましたが、漏水班リーダーが調査の段取りを行い、主導していることも大きな成果です。超音波流量計に関しても、パラメーターの入力に間違いがあり、正確な流量が測れていませんでした。服部専門家は、相関式や超音波流量計の使用方法について、カウンターパートにそれぞれの測定器の初歩的な原理や操作方法の講習を行い、OJT研修を実施、そして、SOPも完成させました。これからは、市街課の職員たちで、相関式と超音波流量計を自在に活用できると期待します。再び、これらの機器が捨て置かれぬように、一人の職員の知識に留めることなく、組織の知識を蓄積する仕組みづくりにも、プロジェクトでは注力していきます。

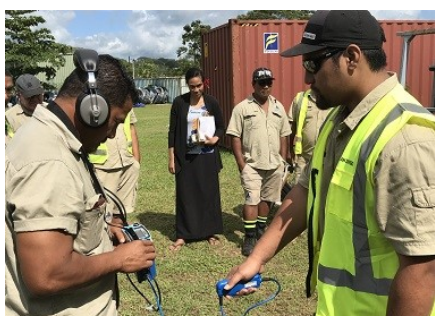
漏水班若手職員（右）がサヴァイ職員に指導

【内部研修】前年と同様に、ヴァイテレ事務所敷地内に疑似漏水の施設を作り、今年度は、漏水班職員に対しては技能テストを、地方課やサヴァイ課の職員に対しては、漏水探知器の操作方法についての研修を行った。サヴァイ課長も研修を視察、探知機を使い漏水音を確認した。CEPSOで実践する漏水探知の方法が、SWAの他部署にも広がりを見せている。謝花専門家は、研修の様子を監督するのみで、若手職員へも技術が定着しているのを確認できた（左下写真）。

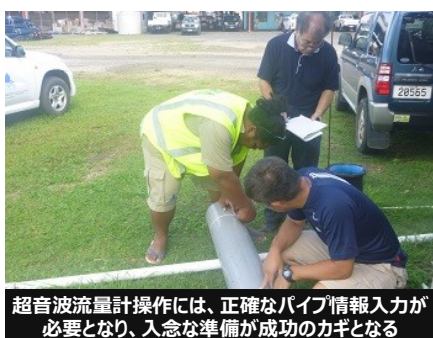
超音波流量計操作には、正確なパイプ情報入力が必要となり、入念な準備が成功のカギとなる

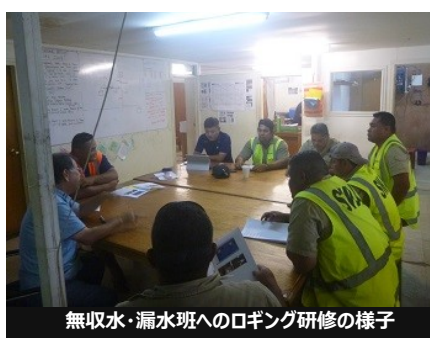
無収水・漏水班へのロギング研修の様子

【内部研修】ロギング入力設定を含めた内部研修を実施。座学のあとは、実地研修を行い、職員の理解度を確認した。さらに、無収水エンジニアが、ロギング方法とデータ変換について、職員5名に試験を行った。結果、全員が手順を理解しており、無事合格！これで、複数の職員がロギングができるようになり、最小水量等のデータ取込と分析も可能となった。チームによる知識・技術構築が向上した。

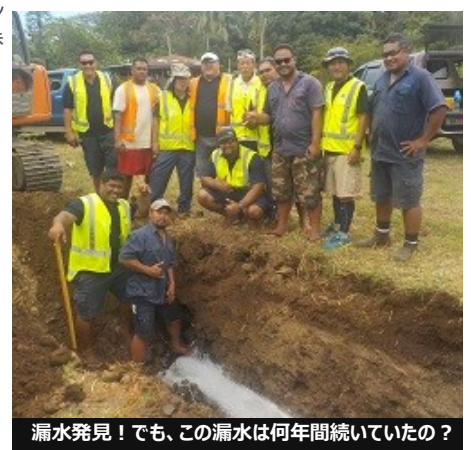
漏水発見！でも、この漏水は何年間続いていたの？

送水管漏水は、冒頭頁で紹介した継続した調査によって、2018年9月27日に見事に発見されました。12L/sの漏水です！関連図が示した場所は、完全に乾いた土地で、漏水の気配さえありません。しかし、深く掘削していくと、ゴウゴウと音をたてるほどの漏水が現れ、職員たちから大歓声が上がりました（本来は喜ぶことではありませんが）。この漏水は地下に水脈を作っていたため、一切、地表には表れていませんでした。オリンピックのスイミングプールの半分を満たす量が1日で失われていたのです。これで無収水率は4%ほど削減する見込みです。

2年ぶり3回目のサモア出張となる、沖縄市上下水道局の田場 努（たば・つとむ）さんが、9月21日から10月25日まで、配水分析分野で活動を行いました。水圧・流量データ取得等の指導に入る前、9月に集中して実施していた送水管漏水調査に協力し、トピックで紹介したとおり、大型漏水を発見（写真右下：沖縄市の水道料金に換算すると、その金額は月額で1300万円になるとのこと）。漏水調査と並行して、無収水班職員を対象とした「ロギング・データの正確な取込と変換」について内部研修も実施しました。また、市街課全体で取り組んでいる工具管理については、無収水班の工具整理のフォローアップを行いました。
