Concesiones

Calidad

Erosión y sedimentación

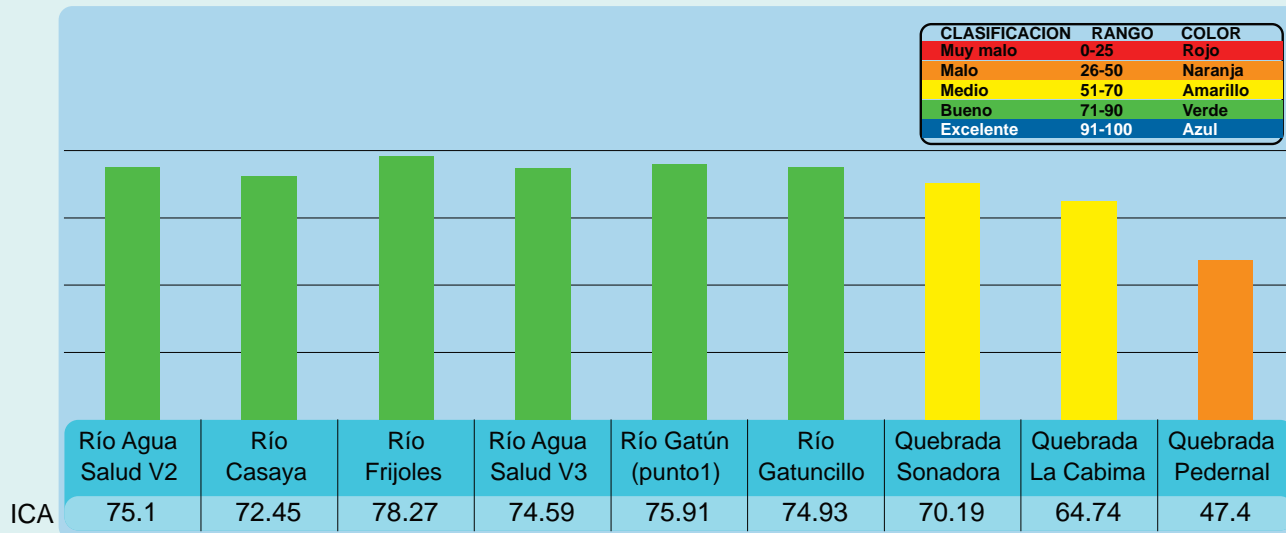
Gráfico 3. Cálculo del Índice de Calidad de Agua para los nueve sitios de muestreo

Para describir la calidad físico– química y microbiológica del agua en los 9 sitios¹ de colecta de insectos acuáticos, se utilizó el Índice de Calidad de Agua (ICA). Las variables que se incluyen en el cálculo de este índice son las siguientes: OD, coliformes fecales, pH, DBO₅, nitratos, fosfatos, temperatura, turbiedad y sólidos totales.

Los valores del ICA guardaron mucha relación con los valores obtenidos en estos mismos sitios para el IBI. El ICA presenta poca diferencia en aquellos sitios seleccionados como poco a moderadamente alterados, pero refleja un claro contraste con los sitios seleccionados como muy alterados. Los valores muy bajos obtenidos sobre todo en las quebradas La Cabima y Pedernal, reflejan un alto grado de deterioro ambiental (ANAM-ACP, 2006).

En la tabla a continuación se presentan los índices calculados para cada sitio de muestreo.
