## スリランカ国 土砂災害リスク軽減のための非構造物対策プロジェクト(Project SABO)

National Building Research Organization (NBRO) & Japan International Cooperation Agency (JICA)

### ■WG1 土砂災害インベントリシートの改善・研修

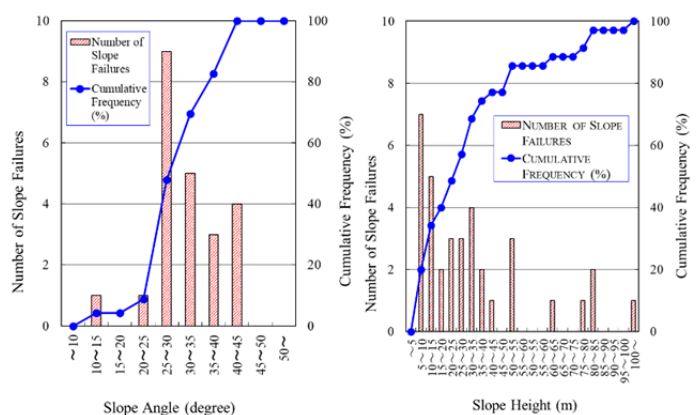
過去、NBRO により収集されてきた 3,144 件の土砂災害記録のうち、土砂災害の発生箇所や規模が特定されているものを詳細に調査すると、例えば、斜面崩壊の多くは、斜面勾配が 25 度以上になると発生件数が急激に増える傾向がみられました(下図の左)。また、斜面の高さでは 5～40m のものが 8 割近くを占めることが明らかになりました(下図の右)。こうした過去の土砂災害発生の傾向を基に、スリランカの土砂災害特性を踏まえたハザードマップを作成します。
