実施前

実施後

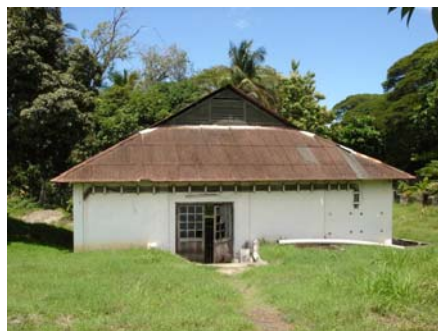
写真-1: 2006年3月撮影

サテニ・ステーション送水ポンプ棟(改築前)屋根材、内・外装とも老朽化し、壁や建具の一部は破損していた。

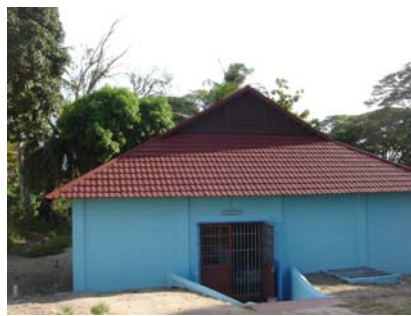
写真-2: 2008年7月撮影

サテニ・ステーション送水ポンプ棟(改築後)改築された送水ポンプ棟。屋根、壁、建具等の破損箇所が修復され、外壁はペンキ塗装に仕上げられた。

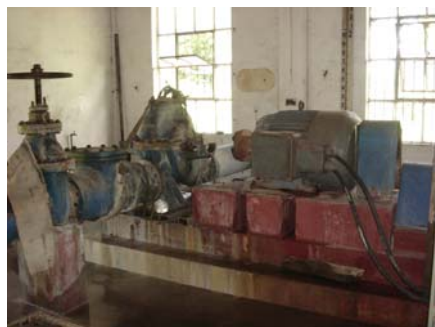
写真-3: 2006年3月撮影

サテニ・ステーション送水ポンプ(既設)高架タンクへ送水していた既存のポンプ設備。4台のうち3台が故障していた。

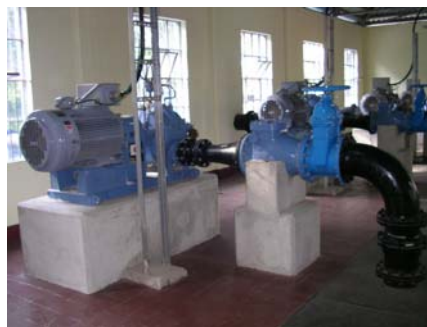
写真-4: 2008年7月撮影

サテニ・ステーション送水ポンプ(新設)新規に設置されたポンプ設備4台。大小のポンプ各1台に、それぞれ予備機を備えている。

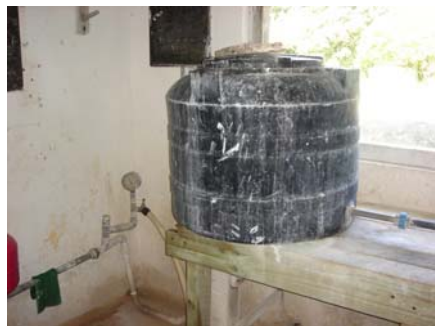
写真-5: 2006年3月撮影

サテニ・ステーション消毒設備(既設)設備本体の老朽化が著しく、処理(消毒)能力も不足していた。

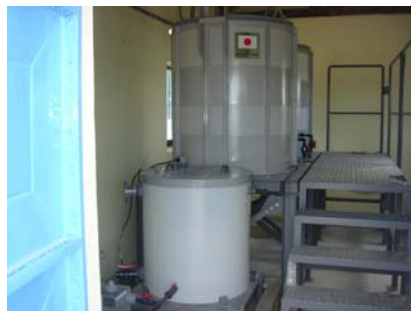
写真-6: 2008年3月撮影

サテニ・ステーション消毒設備(新設)新規に設置された消毒設備一式。粉末塩素剤(さらし粉)を溶解し、配水池へ注入する。

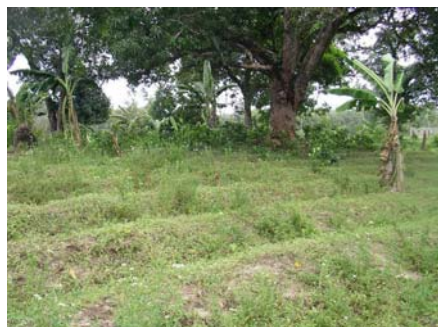
写真-7: 2006年6月撮影

ウレゾ・ステーション No.1配水池 建設予定地新規の配水池は、雑木、畑などがある閑地に建設された。

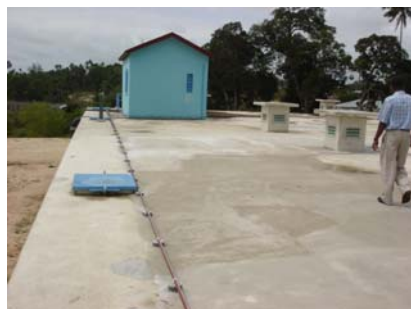
写真-8: 2008年7月撮影

ウレゾ・ステーション No.1配水池(新設)新設された配水池。配水池上部の建屋には消毒設備が設置されている。

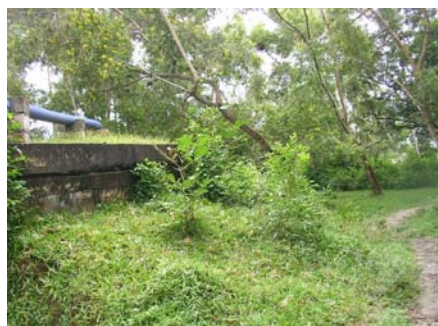
写真-9: 2006年6月撮影

ウレゾ・ステーション No.2配水池(既設)写真左側の構造物は、既存の配水池。容量不足で、十分な水量の配水が不可能であった。写真右側の閑地は新規配水池の建設予定地。

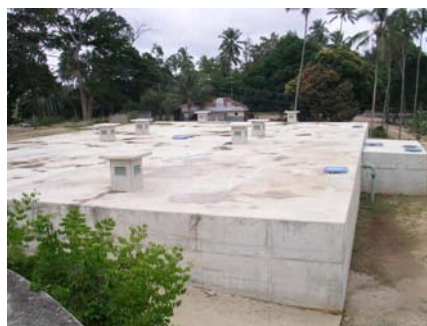
写真-10: 2008年7月撮影

ウレゾ・ステーション No.2配水池(新設)既存施設の隣地に建設された新規配水池。ここから、給水区域へ配水される。

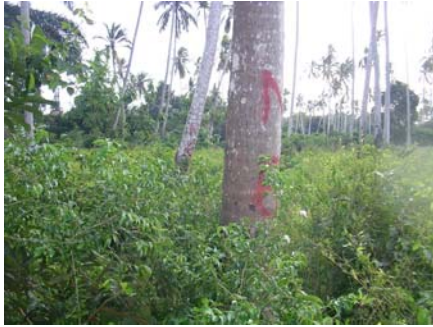
写真-11: 2006年6月撮影

井戸 建設予定地新設される井戸は、概ねこのような雑木林の中に建設された。

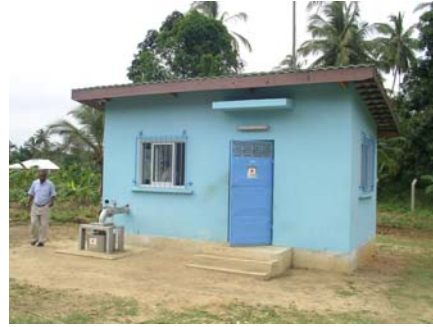
写真-12: 2008年7月撮影

井戸(新設)新設の井戸設備。手前が井戸の揚水管。建屋の中には、ポンプおよび電気設備が設置されている。

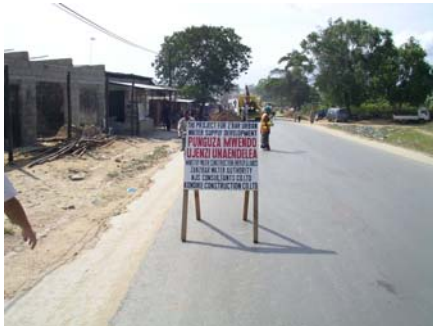
写真-13: 2007年8月撮影

配管布設工事①現場状況市街地における配管工事は、工事案内板や交通誘導員を置き、安全対策に努めた。また、防護柵により作業スペースの安全性を確保し、施工を行った。

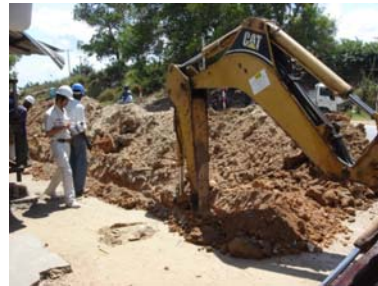
写真-14: 2007年8月撮影

配管布設工事②現場状況配管を埋設する箇所の掘削状況。重機(バックホウ)を使用して、作業を行う。

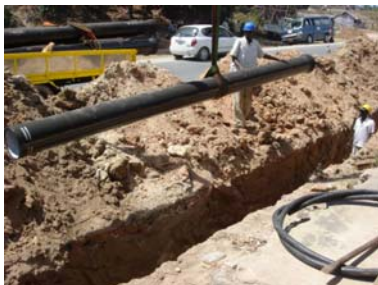
写真-15: 2007年8月撮影

配管布設工事③現場状況配管布設状況。管材(ダクタイル鋳鉄管)が、トラッククレーンにより搬入され、人力で接合していく。

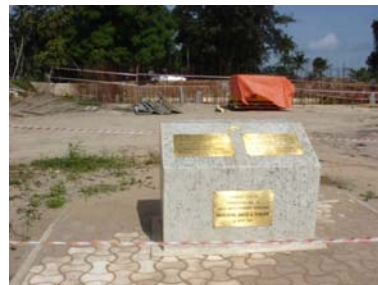
写真-16: 2007年8月撮影

ウレゾ・ステーションNo. 1配水池建設工事①安全柵や区画テープにより、作業スペースを区分し施工を行なった。手前は、起工式に設置された記念碑で、日本の協力で実施された事業であることが記されている。

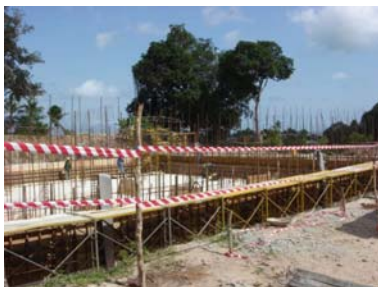
写真-17: 2007年8月撮影

ウレゾ・ステーションNo. 1配水池建設工事②配水池の建設状況。コンクリート打設、鉄筋組立、型枠設置作業が行われている。

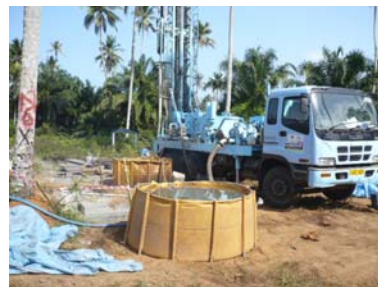
写真-18: 2007年6月撮影

井戸建設現場井戸掘削作業中の現場状況。
