# ボホール灌漑事業

評価報告：2000年3月

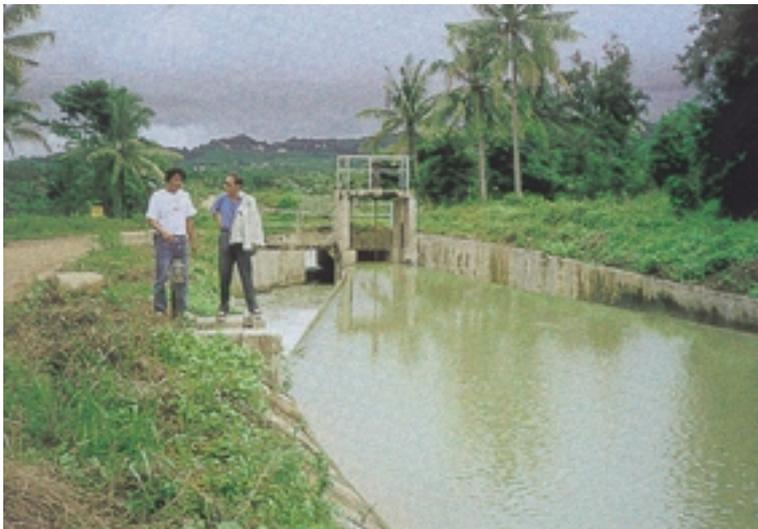
灌漑水路および監視施設
