## ヨルダン from JORDAN

# 水を効率よく人々のもとへ

浄水場から送られる水のうち、漏水・盗水などにより料金を徴収できない水が、無取水。この無取水率が約45%にも上るヨルダンで、JICAは水を効率的に届けるための支援を行っている。

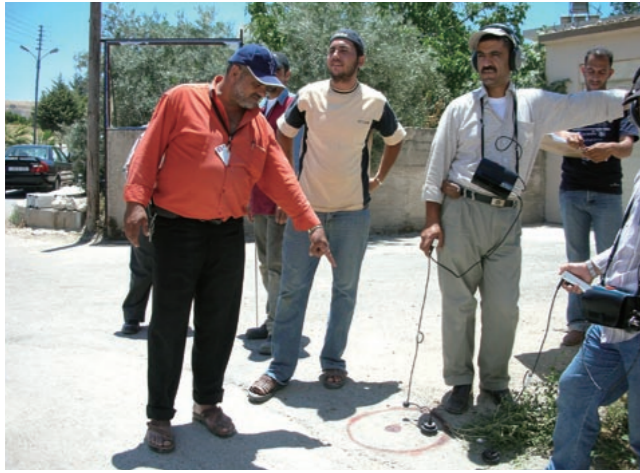
地面にセンサーを近付け、漏水状況を音で聞き分ける技術を学ぶ

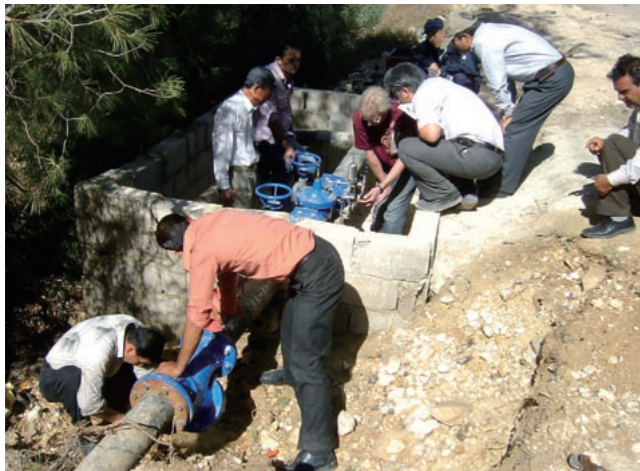
水圧が高すぎる場所には圧力を調整する装置を設置。水道庁職員も現場の作業に携わる

そこでパイロットプロジェクトを通して、適正な水圧にするための配水網の計画づくりや水圧を抑える減圧弁などによる水圧調整を指導した。また、水道庁内のトレーニングセンターでは、各家庭に接続する給水管の施工業者を対象にした研修を行い、そのライセンスを持つ業者だけが工事を受注できる制度も立ち上げた。このような取り組みを通じて、無取水率の減少に向けた体制が徐々に整いつつある。

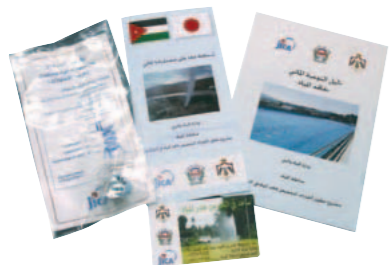
啓発活動の一環として、パンフレットや蛇口に付けると水量を抑えることができる節水器などを住民に配布
